◆平成16年9月29日発生◆

台風21号による三重県宮川村の 土砂災害箇所と対応

台風21号による被災概要

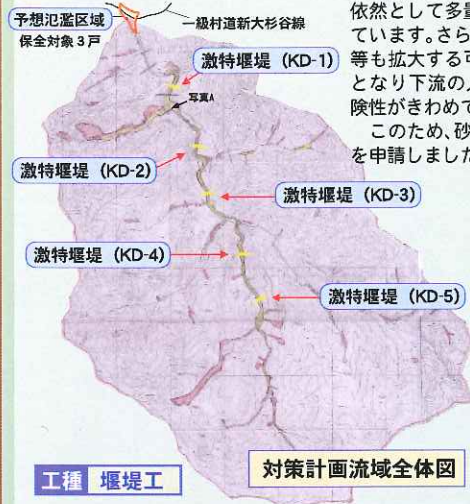
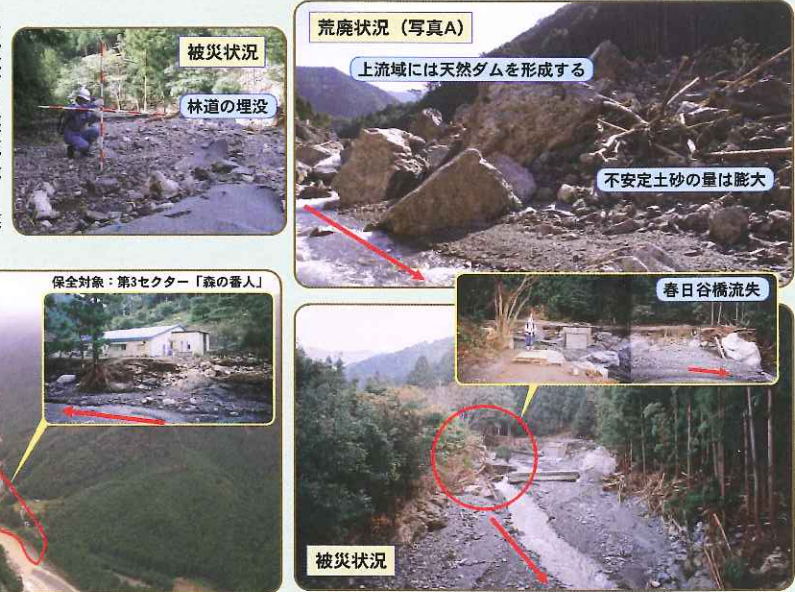
1 春日谷川

一級河川宮川水系春日谷川では土砂崩壊、土石流で激甚な土砂災害が発生し、流域内の林道埋没や下流の春日谷橋を流失させる被害を及ぼしました。上流域には不安定土砂が依然として多量に堆積し、天然ダムを形成しています。さらに今後の降雨により山腹崩壊等も拡大する可能性があり、これらが土石流となり下流の人家等に土砂災害を及ぼす危険性がきわめて大きいと考えられます。このため、砂防激甚災害対策特別緊急事業を申請しました。

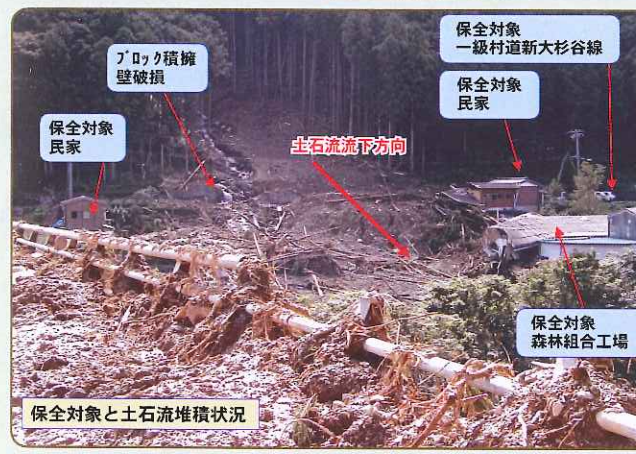
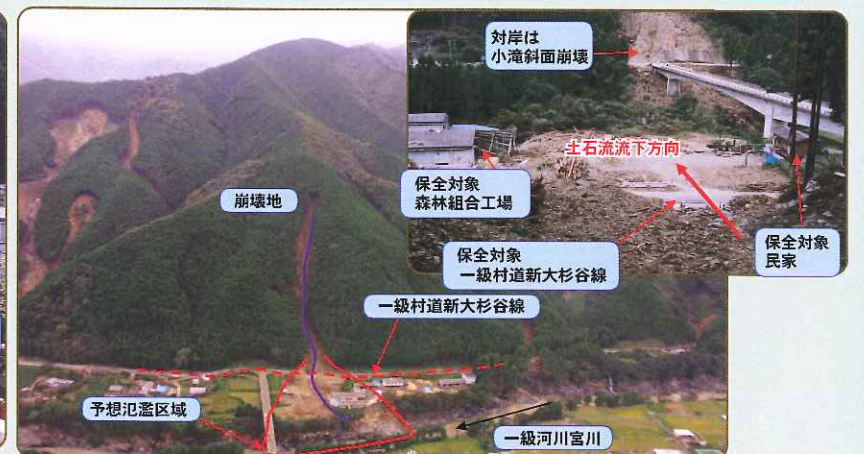
4 唐櫃1

災害発生場所 宮川村大字唐櫃
法指定関係 未指定地(被災時)
被害状況 人家1戸全壊、人家1戸・工場1棟半壊 一級村道新大杉谷線土砂堆積37m 田畑の土砂堆積0.15ha ブロック擁壁破損、流末水路土砂堆積

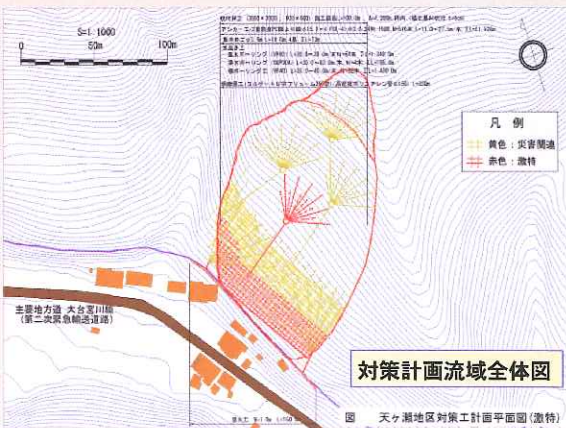
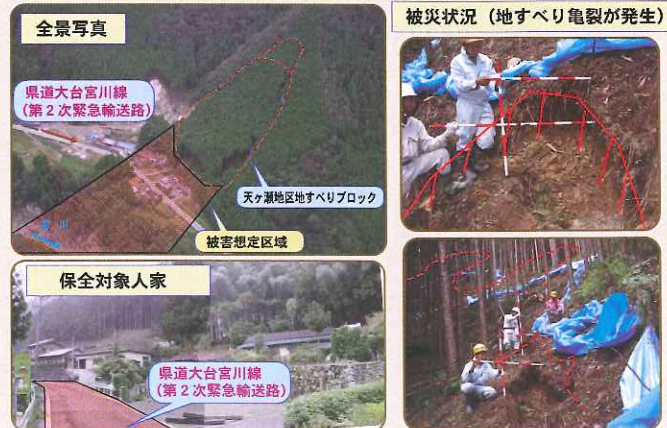
5 天ヶ瀬地区

天ヶ瀬地区においては、奥行き約150m、幅約100m、最大厚約20mの大規模な地すべりが発生し、現在も活動中です。このため、今後の降雨によって地すべりの活動が進行すれば、斜面下方の人家や地域防災上重要な第2次緊急輸送路である県道大台宮川線が被害を受ける可能性が極めて高く、また、滑落した地すべり土塊が宮川本川に流入することで天然ダム(地すべりダム)を形成し、これが決壊することで下流域に広く洪水氾濫を発生させる危険性が考えられます。このため、災害関連緊急地すべり対策事業及び天ヶ瀬地区地すべり激甚災害対策特別緊急事業を申請しました。

対策工種
集水井工
集水ボーリング工
アンカー工
法面工
表面排水路工
(等)

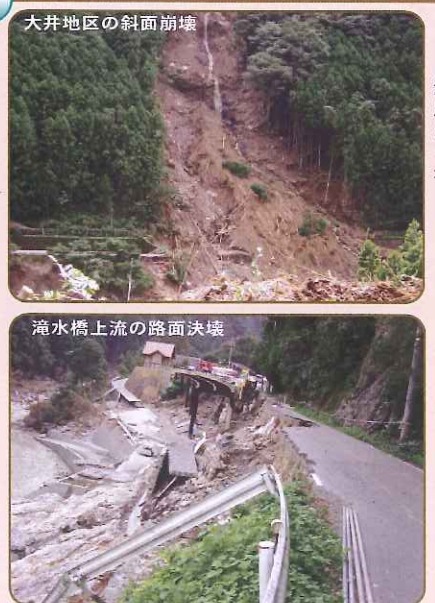
滝谷地区の対岸大井地区では山腹崩壊により村道が決壊しました。
滝水橋上流付近では、宮川の洗掘により路肩が決壊しました。

対策工種
擁壁工
法面工
アンカー工
集水ボーリング工
