平成16年9月29日発生

台風21号による大台町(旧宮川村)の 土砂災害への対応

●平成16年台風21号土砂災害の復旧状況●

三重県松阪建設事務所

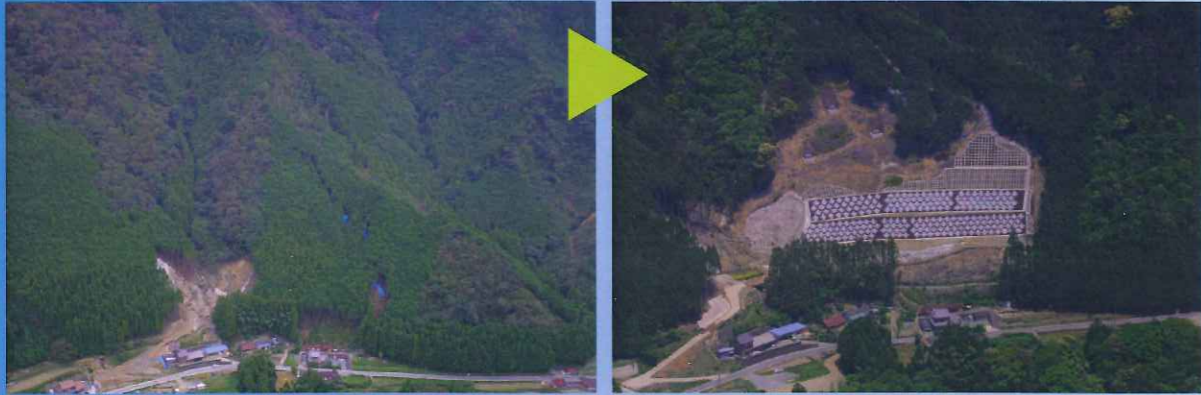
天ヶ瀬地区(地すべり)

H18年5月撮影

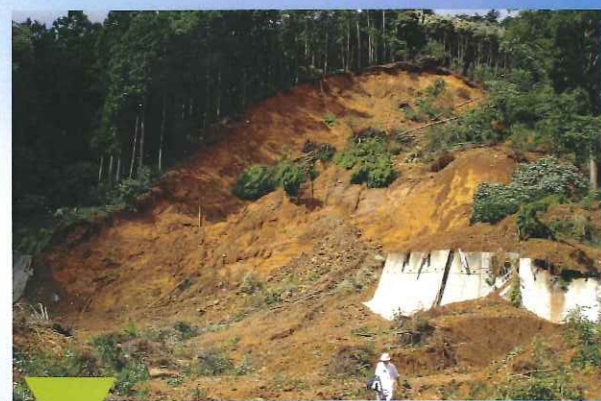
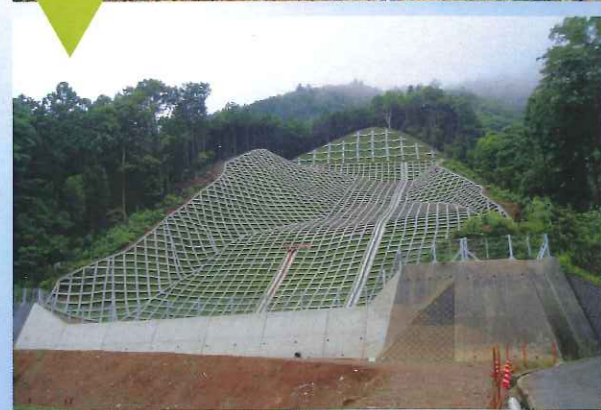
滝谷地区(がけ崩れ)

H18年12月完成

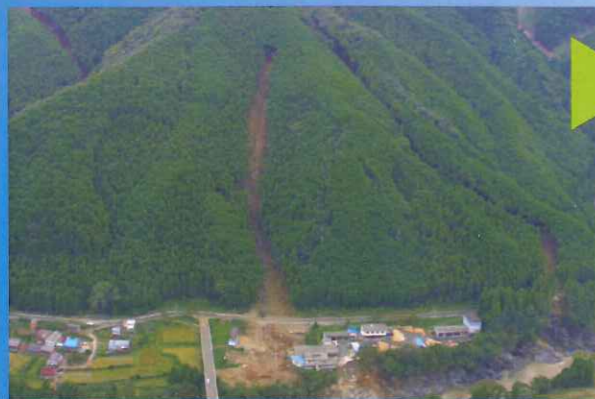
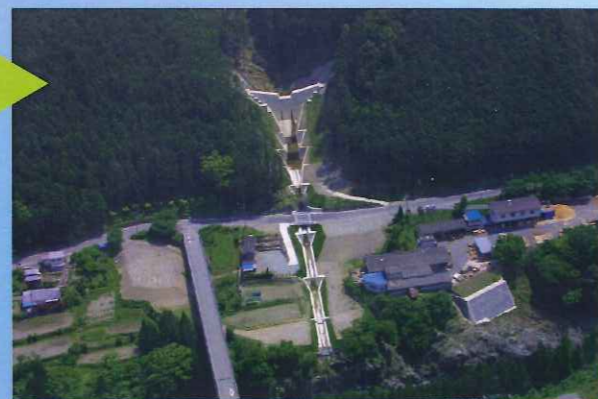
唐櫃1(土石流)

H18年11月完成

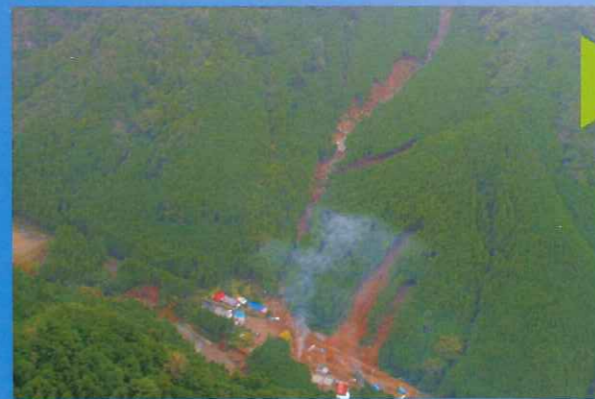
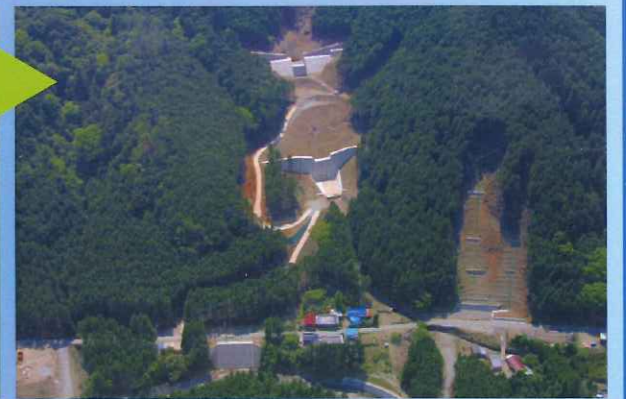
猪谷川(土石流)

H19年5月撮影

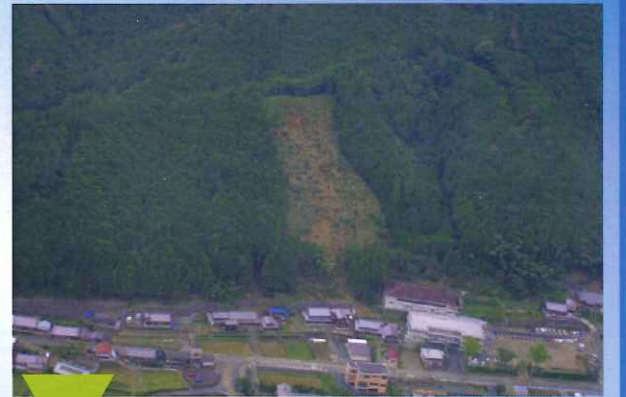
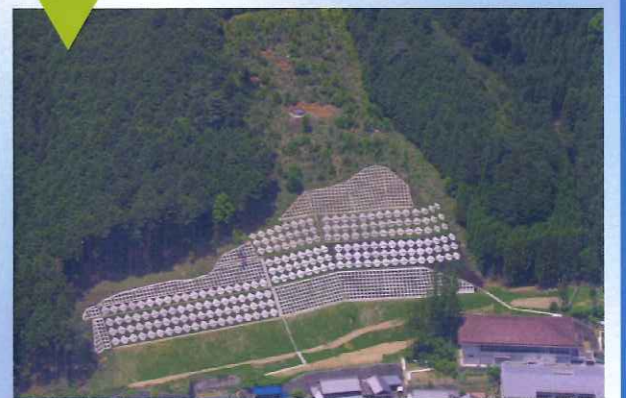
領内地区(地すべり)

H18年12月完成

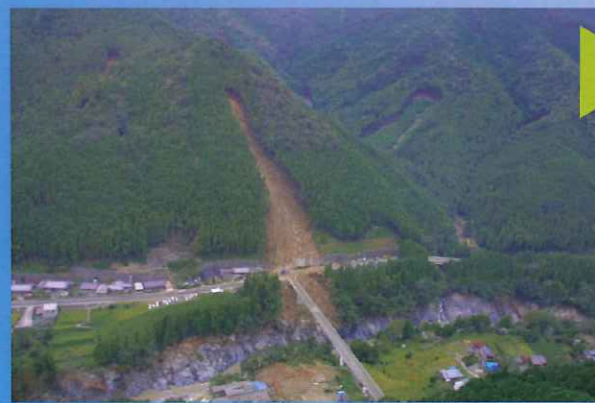
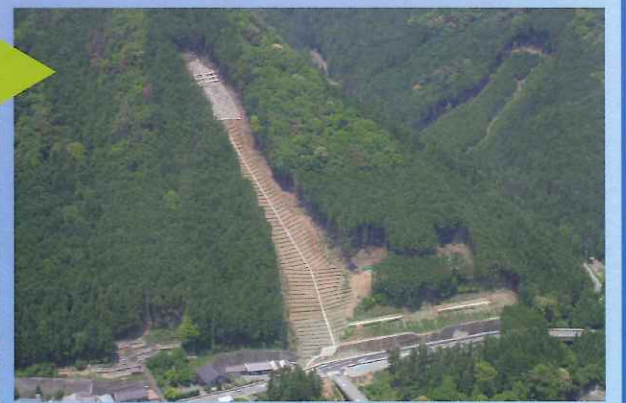
小滝地区(がけ崩れ)

H19年3月完成

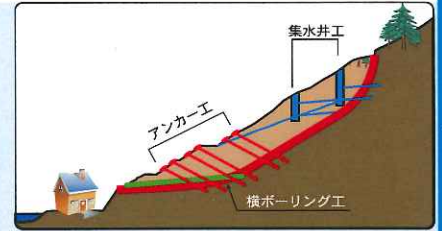
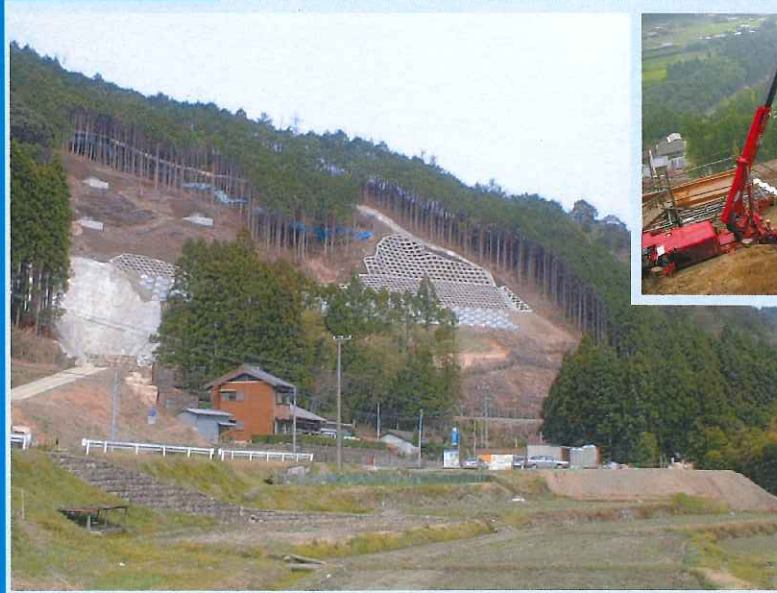
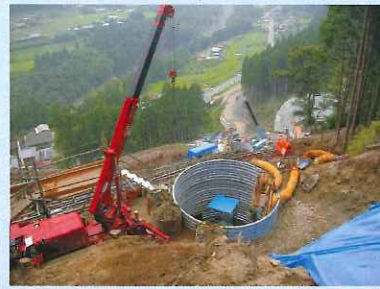
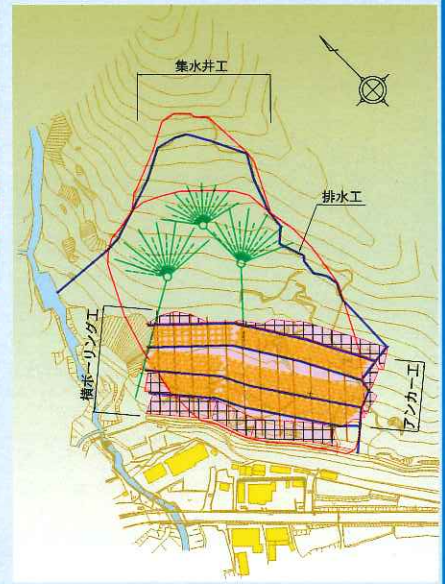
集水井工施工写真

宮川左岸斜面で発生した地すべりで、幅約100m、奥行き約150m、深さ約20mの規模を有しています。地すべり発見時には、既に頭部滑落崖（地すべりによって発生した段差）の落差は1m以上となっていました。

発見後も地すべりの変動は継続し、特に台風23号（平成16年10月19~20日）の際には、約7cm/日の変動が認められました。

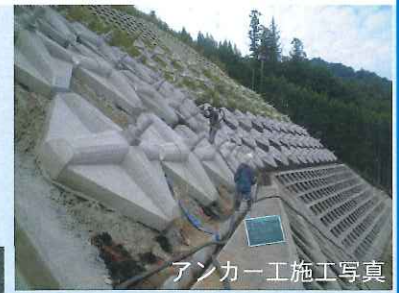
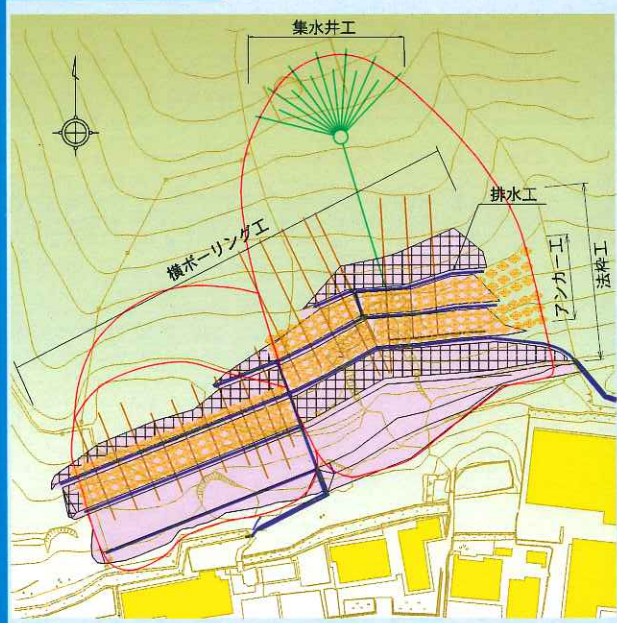
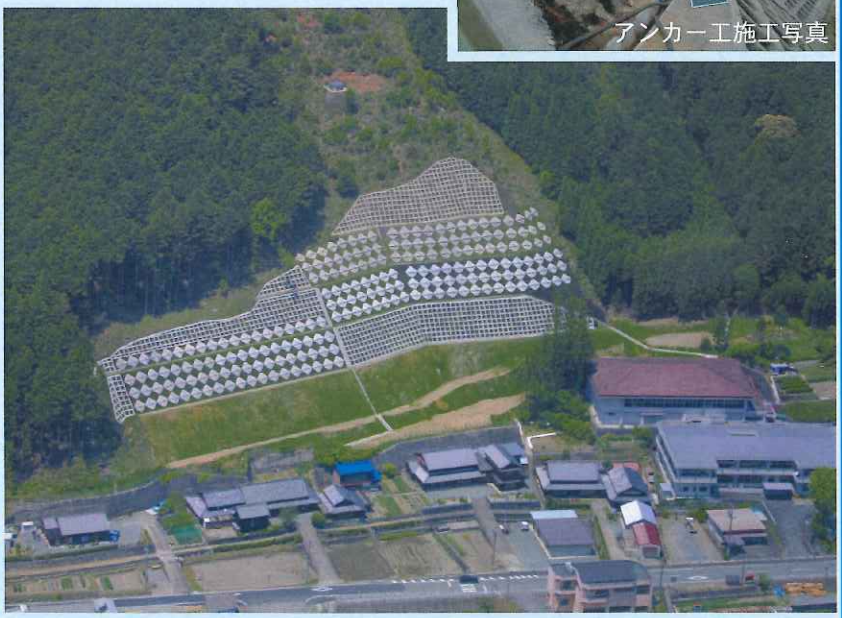
アンカー工施工写真

宮川左岸斜面で発生した地すべりで、幅約70m、奥行き約100m、深さ約20mの規模を有しています。地すべり滑動に伴って、末端部で崩壊が発生し、人家裏まで土砂が流出しました。

また隣接斜面においても小崩壊が発生しており、その背後に幅約55m、奥行き約60m、深さ約10mの地すべりの存在が確認され、併せて調査および対策を実施しました。

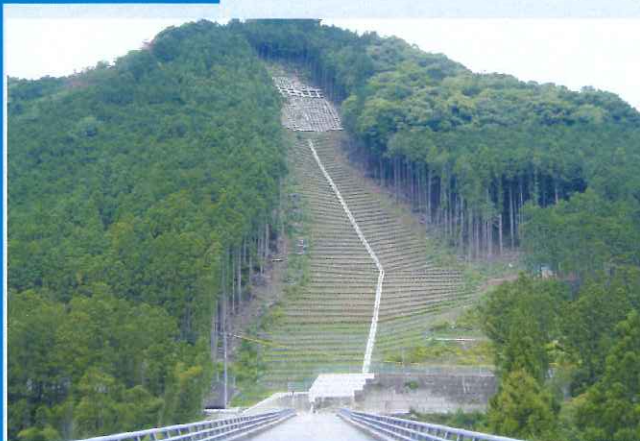
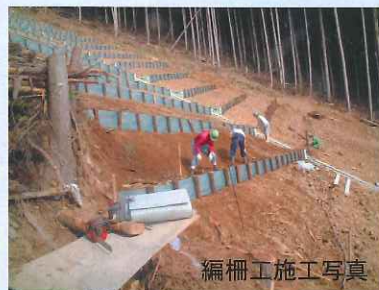
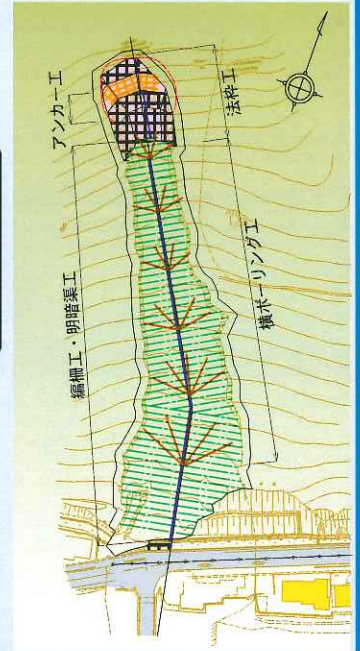
新領内橋の左岸側斜面において、平成16年9月29日午前10時過ぎに、幅約20m、奥行き約40m、最大深さ約4mの規模でがけ崩れが発生しました。

この崩壊土砂は多量の杉倒木を含んで斜面を流れ下り、宮川本流あるいは新領内橋のほぼ中央（左岸から約80m）まで達し、死者1名、重傷者1名、全壊家屋1戸の被害を出すこととなりました。

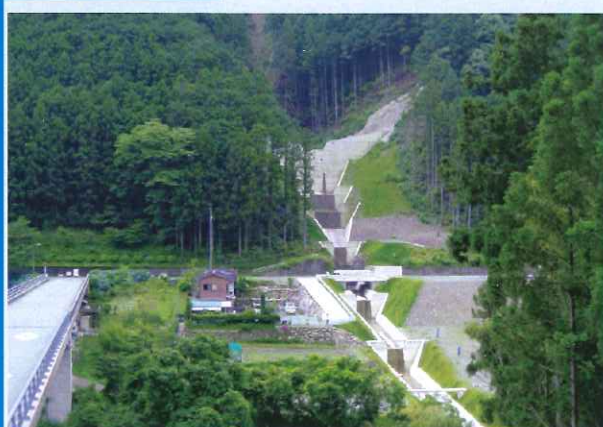
溪流保全工施工写真

新領内橋の右岸側、唐櫃1溪流において、源頭部の崩壊に伴って土石流が発生しました。

この土石流によって一級村道新大杉谷線(現町道)を横断し、人家1戸・工場1棟を半壊させるなどの被害が出ました。
