JR名松線被害箇所調査表

調査日2010年7月3日

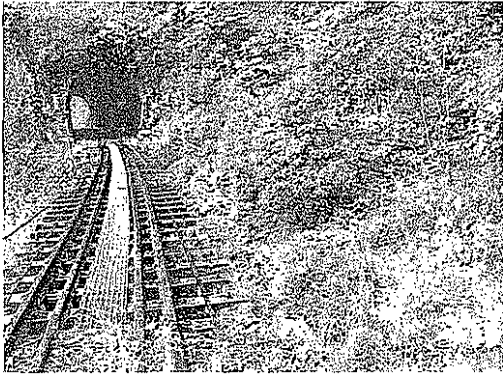
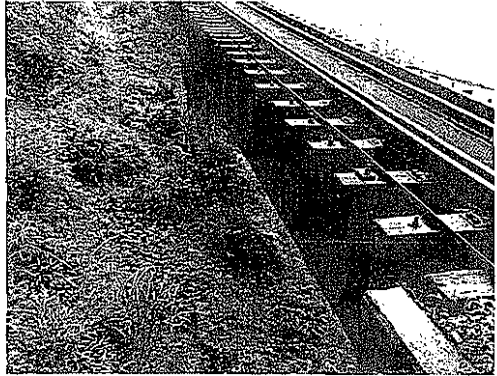
箇所番号	区 間		線路との位置		
No.17	32k411m付近		左		
被災要因	土砂流入（道路から）		土砂流入（溪流から）		盛土流失
	のり面崩壊		護岸洗掘		その他（橋梁下に堆積）
対象土砂	土砂の性質	土砂	マサ	花崗岩	片麻状花崗岩
	基盤岩	花崗岩	片麻状花崗岩		その他（ ）
既設対策工他	なし				
コメント	上流からの土砂は橋梁の下を流下している。 橋梁直下の堆積土砂を除去し、土砂流下能力の向上を計ることが望ましい。				
必要対策工	流水路工	浚渫工	谷止工	山腹工	災害発生リスク (250mm)
		○			小
写 真

全 景			橋梁下の溪流

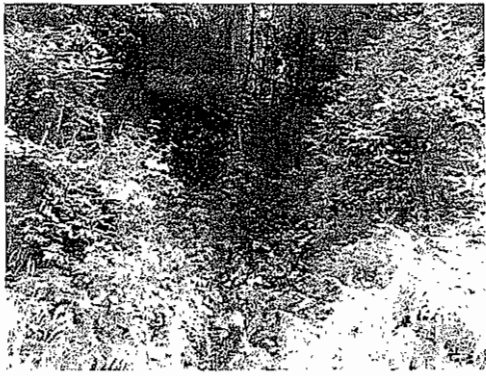
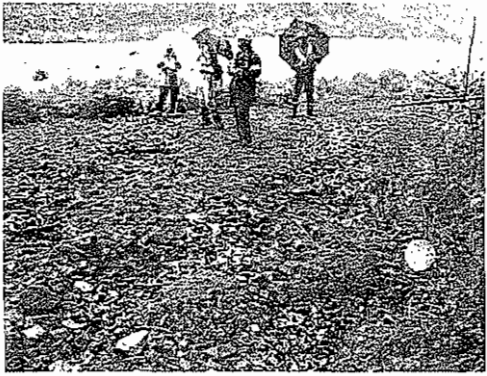
箇所番号	区 間		線路との位置		
No.18	32k460m付近		左		
被災要因	土砂流入（道路から）		土砂流入（溪流から）		盛土流失
	のり面崩壊		護岸洗掘		その他（ ）
対象土砂	土砂の性質	土砂	マサ	花崗岩	片麻状花崗岩
	基盤岩	花崗岩	片麻状花崗岩		その他（線路道床 ）
既設対策工他	なし				
コメント	山裾にJR側溝はあるが、上方から流入する土砂が排砂されないことから線路横断水路の新設が必要である。谷止工の新設が望ましい。				
必要対策工	流水路工	浚渫工	谷止工	山腹工	災害発生リスク (250mm)
	◎		○		大
写 真

上方溪流			土砂の流入

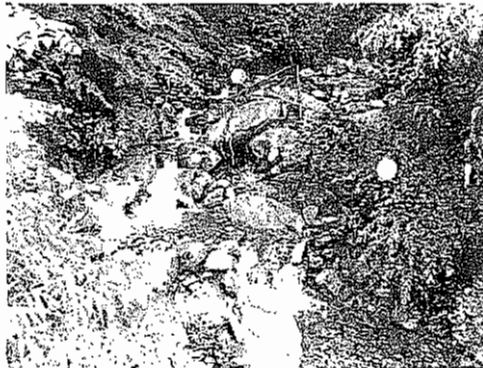
流路堆砂状況

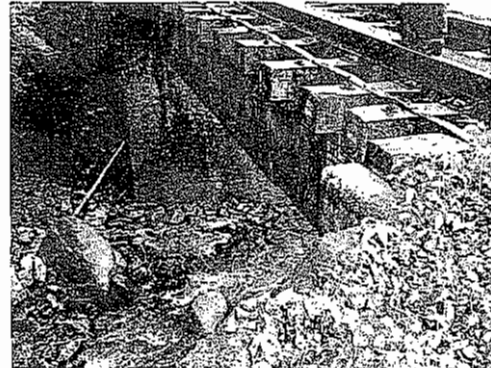
箇所番号	区 間		線路との位置		
No.19	32k511m付近		左		
被災要因	土砂流入（道路から）		土砂流入（溪流から）		盛土流失
	のり面崩壊		護岸洗掘		その他（溪流に堆砂）
対象土砂	土砂の性質	土砂	マサ	花崗岩	片麻状花崗岩
	基盤岩	花崗岩	片麻状花崗岩		その他（ ）
既設対策工他	なし				
コメント	橋梁下は十分な断面が確保されており、今回も被害は出ていない。 溪流右岸の崩壊は直接線路に影響を与える可能性は小さく、対策工を実施する場合は、覆い式落石防護ネット等により保護する方法も考えられる。 谷止工の新設が望ましい。				
必要対策工	流水路工	浚渫工	谷止工	山腹工	災害発生リスク (250mm)
			○		小

橋梁下溪流

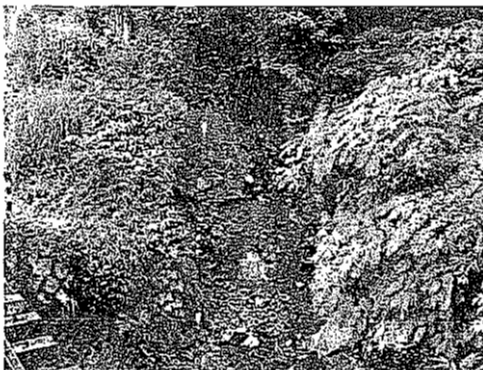
溪流右岸崩壊

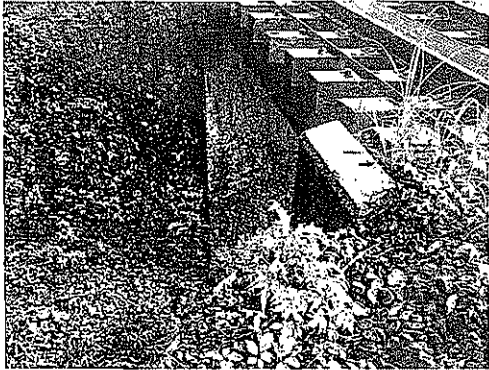
箇所番号	区間		線路との位置		
No.20	32k600m付近		左		
被災要因	土砂流入（道路から）		土砂流入（溪流から）		盛土流失
	のり面崩壊		護岸洗掘		その他（溪流に堆砂）
対象土砂	土砂の性質	土砂	マサ	花崗岩	片麻状花崗岩
	基盤岩	花崗岩	片麻状花崗岩		その他（ ）
既設対策工他	なし				
コメント	今回の台風時の豪雨にも土石流が流下しているが、土砂の堆積はなく被害も出ていない。 このため、流下能力の確認が必要である。				
必要対策工	流水路工	浚渫工	谷止工	山腹工	災害発生リスク (250mm)
	既存橋梁流下能力の確認				小
写 真

橋梁下溪流

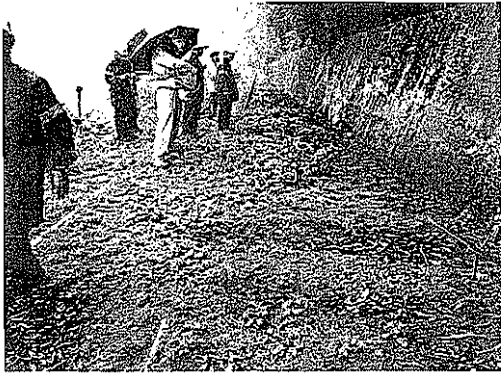
箇所番号	区 間		線路との位置		
No.21	32k670m付近		左		
被災要因	土砂流入（道路から）		土砂流入（溪流から）		盛土流失
	のり面崩壊		護岸洗掘		その他（ ）
対象土砂	土砂の性質	土砂	マサ	花崗岩	片麻状花崗岩
	基盤岩	花崗岩	片麻状花崗岩		その他（ ）
既設対策工他	擁壁				
コメント	溪流は露岩するが、両脇の斜面は土砂が分布し、その上には共に遷急線がある。 流木と大きな石は擁壁で停止している。 今後も豪雨時には土砂の流出が想定される。 擁壁を山腹に接続し、擁壁背面の土砂をしゅんせつするか、かさ上げすることが必要である。 線路横断管の新設が必要である。				
必要対策工	流水路工	浚渫工	谷止工	山腹工	災害発生リスク (250mm)
	◎	◎			大
写 真

土砂（マサ）の流入			擁壁背面の堆砂

溪流は露岩			山腹には土砂が分布

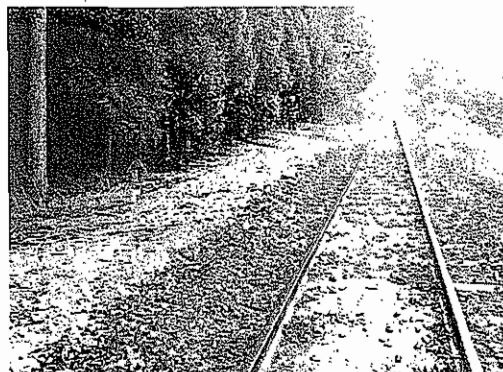
箇所番号	区 間		線路との位置		
No.22	32k880m付近		左		
被災要因	土砂流入（道路から）		土砂流入（溪流から）		盛土流失
	のり面崩壊		護岸洗掘		その他（ ）
対象土砂	土砂の性質	土砂	マサ	花崗岩	片麻状花崗岩
	基盤岩	花崗岩	片麻状花崗岩		その他（ ）
既設対策工他	なし				
コメント	山腹急斜面と線路の間には緩斜面があり、溪流より流出した土砂はここに扇状地状に堆積しているが、細粒分だけがガリーから線路へ流出している。溪流出口から下流側の既設横断水路まで水路を新設する必要がある。山腹工を新設することが望ましい。				
必要対策工	流水路工	浚渫工	谷止工	山腹工	災害発生リスク (250mm)
	◎			○	中

土砂（マサ）の流入

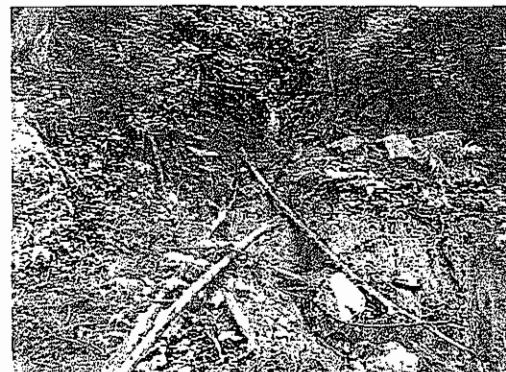
溪流出口

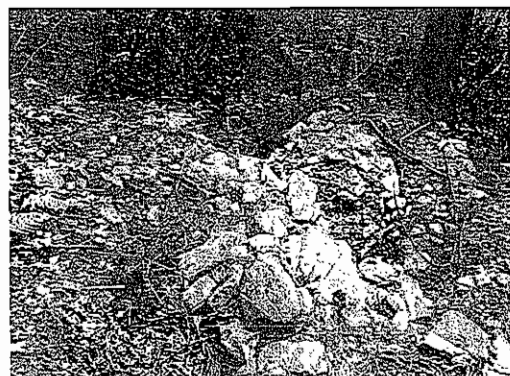
扇状地状堆積物のガリー

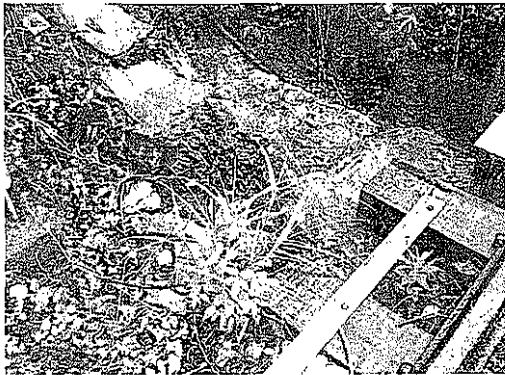
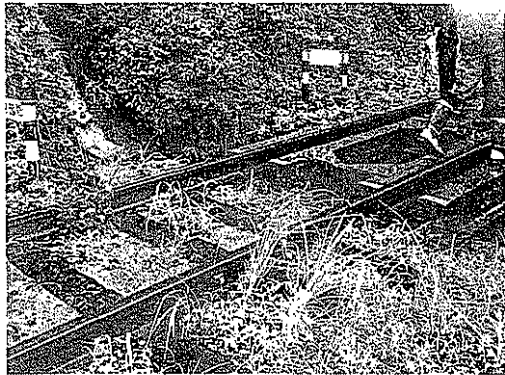
箇所番号	区 間		線路との位置		
No.23	32k943m付近		左		
被災要因	土砂流入（道路から）		土砂流入（溪流から）		盛土流失
	のり面崩壊		護岸洗掘		その他（ ）
対象土砂	土砂の性質	土砂	マサ	花崗岩	片麻状花崗岩
	基盤岩	花崗岩	片麻状花崗岩		その他（線路道床）
既設対策工他	なし				
コメント	上流谷止工にはまだ堆砂容量がある。 直上流路工と線路横断水路の拡幅が望ましい。				
必要対策工	流水路工	浚渫工	谷止工	山腹工	災害発生リスク (250mm)
	○				小
写 真

少量の土砂流入			線路横断水路

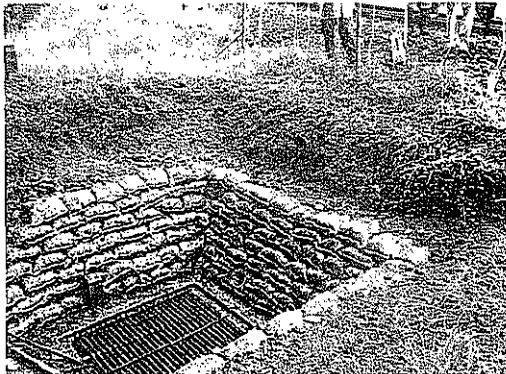
箇所番号	区 間		線路との位置		
No.24	33k100m付近		左		
被災要因	土砂流入 (道路から)		土砂流入 (溪流から)		盛土流失
	のり面崩壊		護岸洗掘		その他 ()
対象土砂	土砂の性質	土砂	マサ	花崗岩	片麻状花崗岩
	基盤岩	花崗岩	片麻状花崗岩		その他 ()
既設対策工他	伏び				
コメント	伏びが流出土砂により閉塞した。 開水路等の新設が必要である。				
必要対策工	流水路工	浚渫工	谷止工	山腹工	災害発生リスク (250mm)
	◎				中

閉塞した線路横断水路 (伏び)

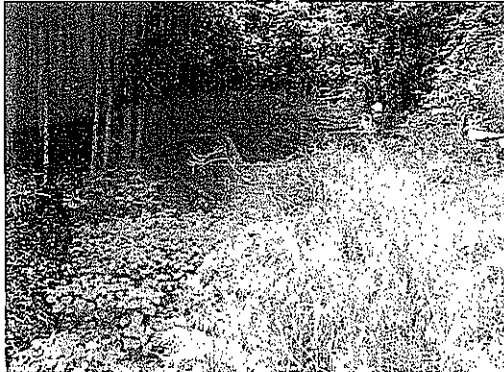
流路工

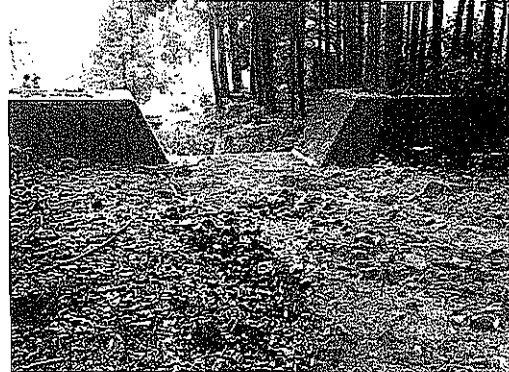
箇所番号	区 間		線路との位置		
No.27	34k841m付近		左		
被災要因	土砂流入（道路から）		土砂流入（溪流から）		盛土流失
	のり面崩壊		護岸洗掘		その他（流路工に堆砂）
対象土砂	土砂の性質	土砂	マサ	花崗岩	片麻状花崗岩
	基盤岩	花崗岩	片麻状花崗岩	その他（ ）	
既設対策工他	流路工・谷止工				
コメント	山腹には3箇所の崩壊が認められるが、これらは非常に薄く、土砂の分布が薄いことを表している。 既存の谷止工は満砂しており、谷止工を下流側に新設することが望ましい。				
必要対策工	流水路工	浚渫工	谷止工	山腹工	災害発生リスク (250mm)
			○		小

既存の谷止工は満砂

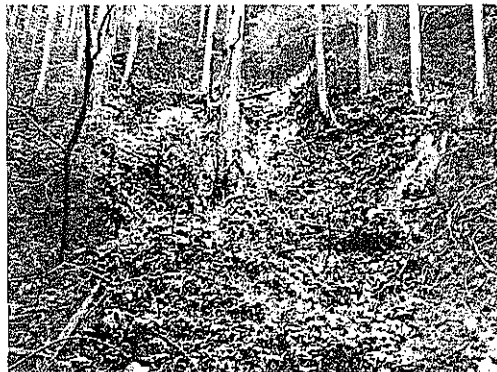
山腹はごく薄い崩壊が3箇所認められる

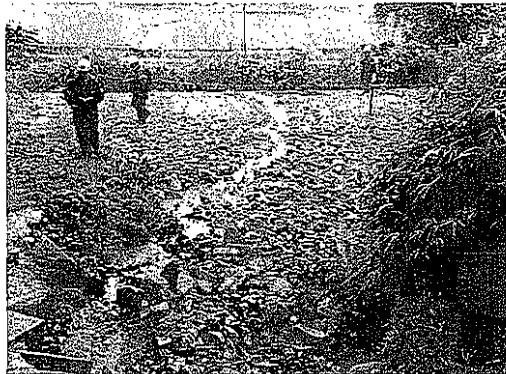
箇所番号	区 間		線路との位置		
No.28	34k918m付近		左		
被災要因	土砂流入（道路から）		土砂流入（溪流から）		盛土流失
	のり面崩壊		護岸洗掘		その他（ ）
対象土砂	土砂の性質	土砂	マサ	花崗岩	片麻状花崗岩
	基盤岩	花崗岩	片麻状花崗岩		その他（ ）
既設対策工他	なし				
コメント	大礫（φ64～256mm）以下の礫とマサが小溪流から流出、堆積している。溪流出口からの水路新設と線路横断水路の拡幅が必要である。				
必要対策工	流水路工	浚渫工	谷止工	山腹工	災害発生リスク (250mm)
	◎				大

土砂の流入

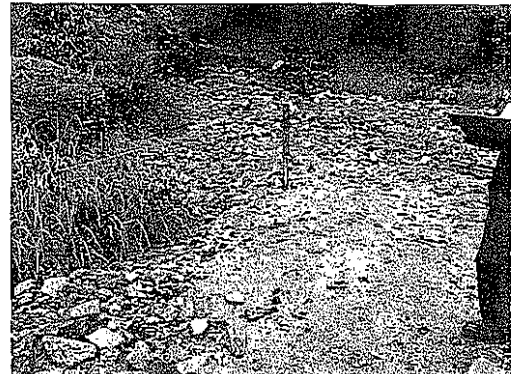
溪流からの土砂堆積

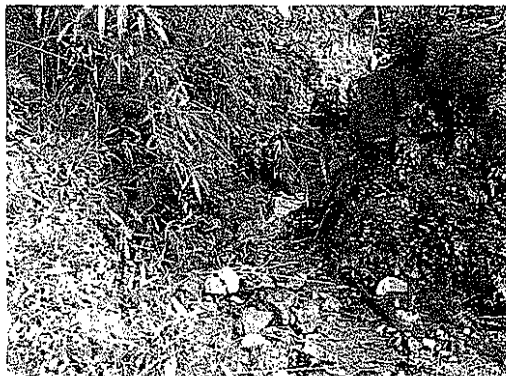
溪流出口

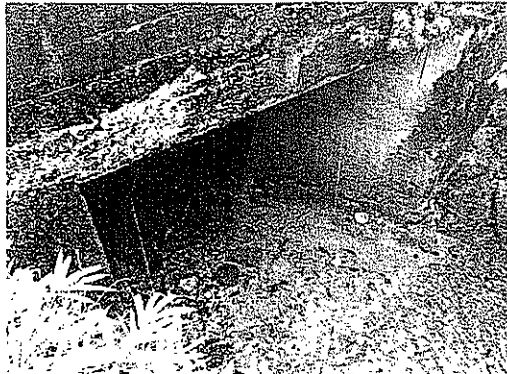
箇所番号	区間		線路との位置		
No.29	35k263m付近		左		
被災要因	土砂流入（道路から）		土砂流入（溪流から）		盛土流失
	のり面崩壊		護岸洗掘		その他（ ）
対象土砂	土砂の性質	土砂	マサ	花崗岩	片麻状花崗岩
	基盤岩	花崗岩	片麻状花崗岩		その他（ ）
既設対策工他	流路工				
コメント	上流の溪流には土砂が堆積している。 線路横断水路は直上流水路の断面より小さく（JR写真）、線路横断水路の拡幅が望ましい。				
必要対策工	流水路工	浚渫工	谷止工	山腹工	災害発生リスク (250mm)
	○				小

線路横断水路

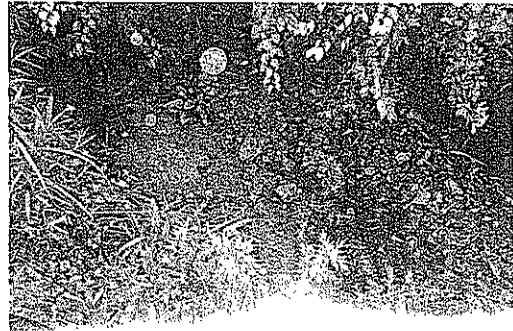
上流水路

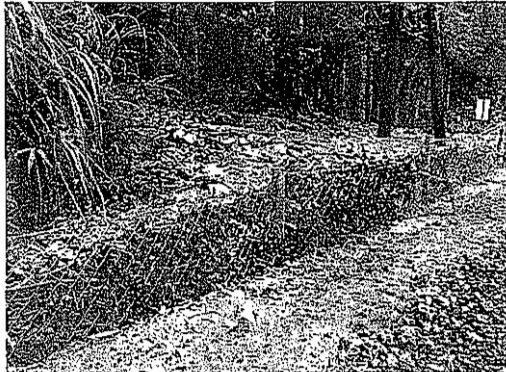
箇所番号	区 間		線路との位置		
No.30	35k390m付近		左		
被災要因	土砂流入（道路から）		土砂流入（溪流から）		盛土流失
	のり面崩壊		護岸洗掘		その他（ ）
対象土砂	土砂の性質	土砂	マサ	花崗岩	片麻状花崗岩
	基盤岩	花崗岩	片麻状花崗岩		その他（ ）
既設対策工他	なし				
コメント	流出した土砂は線路脇の柵で停止し、細粒部（マサ）が一部線路脇に堆積した。流路工及び線路横断水路の新設が必要である。また、谷止工の新設が必要である。				
必要対策工	流水路工	浚渫工	谷止工	山腹工	災害発生リスク (250mm)
	◎		◎		大

流出した礫は柵で停止している

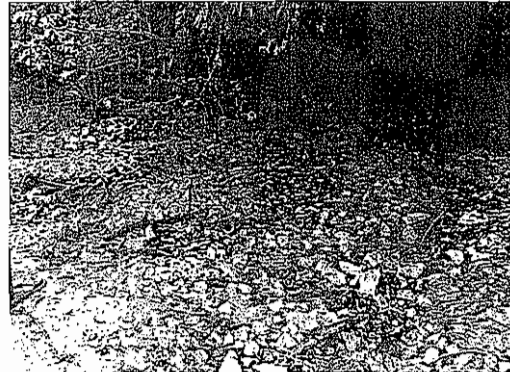
礫の堆砂状況
