引本浦地区  
L=1187m

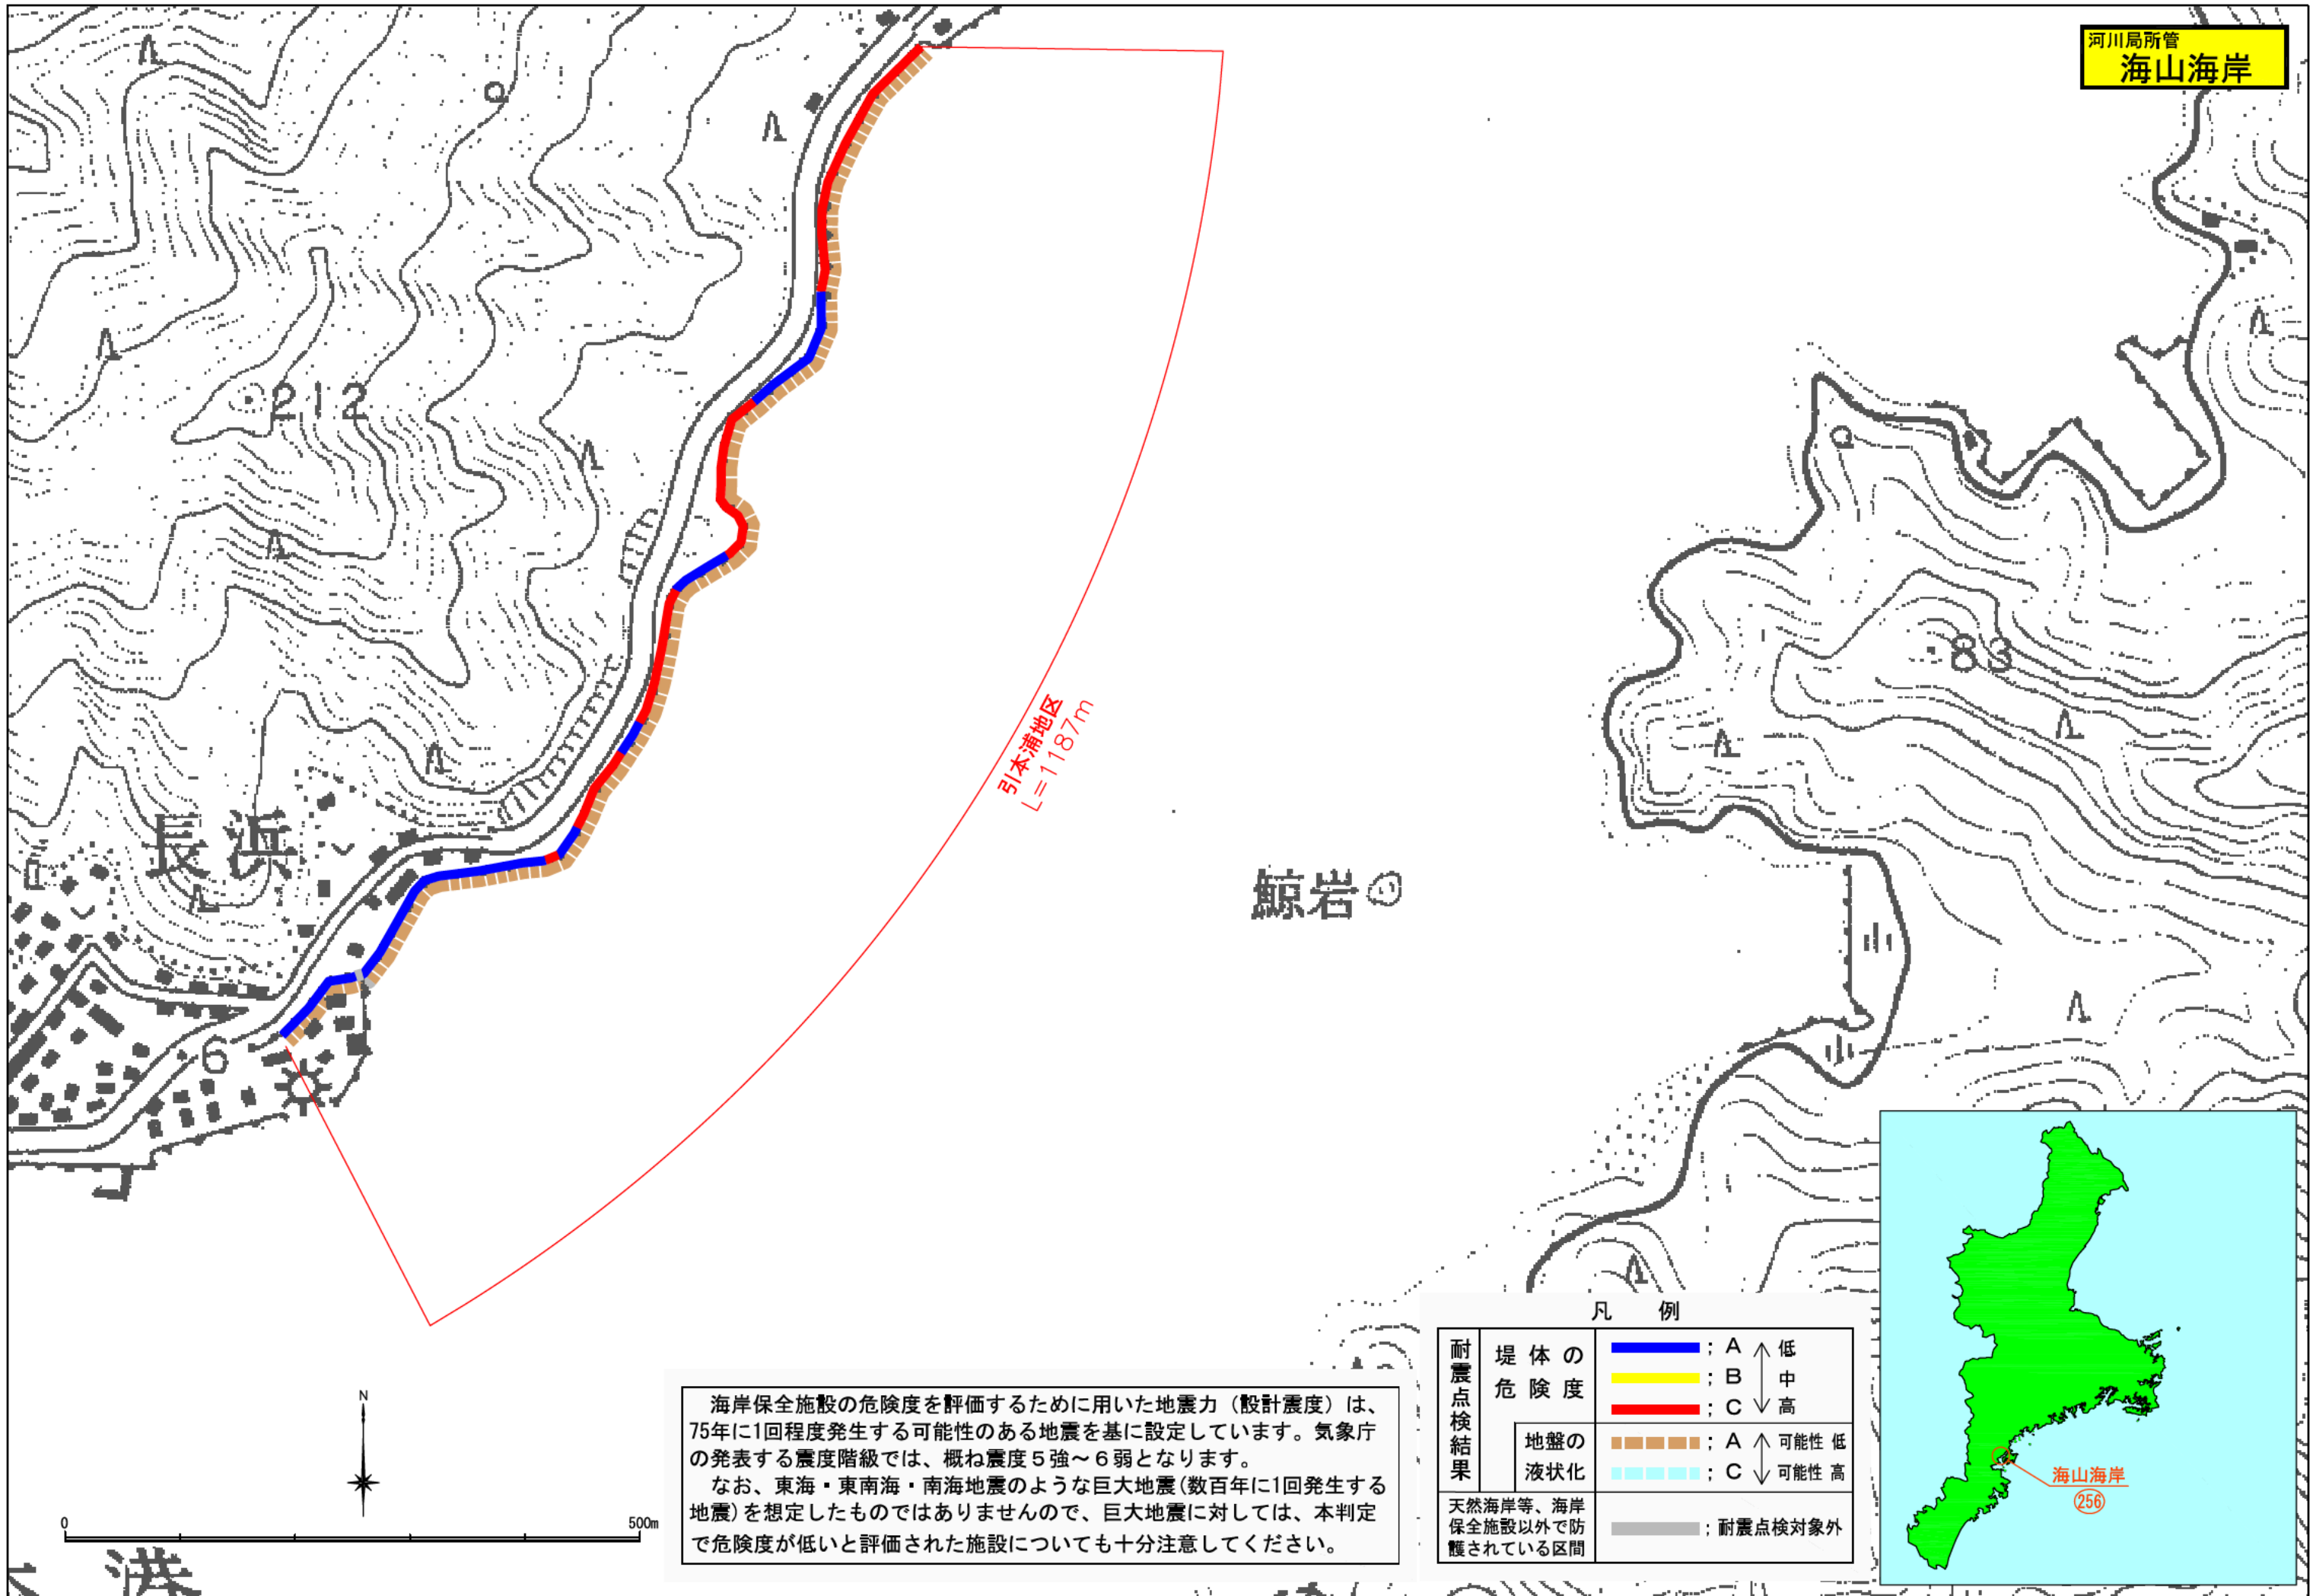
海岸保全施設の危険度を評価するために用いた地震力（設計震度）は、75年に1回程度発生する可能性のある地震を基に設定しています。気象庁の発表する震度階級では、概ね震度5強～6弱となります。  
 なお、東海・東南海・南海地震のような巨大地震（数百年に1回発生する地震）を想定したものではありませんので、巨大地震に対しては、本判定で危険度が低いと評価された施設についても十分注意してください。
