林業安全コラム

◆ 林業労働災害の発生について

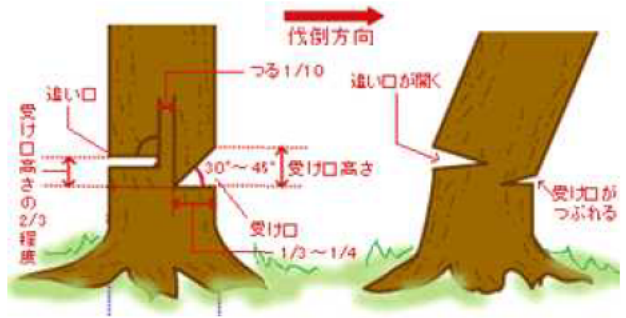
○事例1

被災者は事業者及び同僚3名と共に、作業道開設のため支障木の伐倒作業に従事していた。なお、当日は強い風が吹いていた。また、この場所の傾斜は約25度であった。(以下は推定)被災者がスギ立木を斜面上方に伐倒しようとして、追い口を切り進めている最中、この伐倒木(胸高直径36cm、樹高27m)が強風により伐倒方向に強く押されたことから、幹が縦方向に裂けて、そのまま斜面下方に被災者を巻き込むようにズレ落ちてきたものと思われる。

【災害防止としては、・強風時の作業は控える。・伐倒時の裂けを防ぐため芯抜きの対策を取る。等】

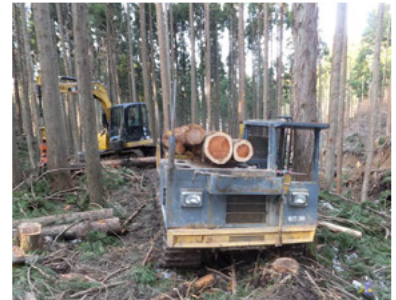
○事例2

被災者は同僚6名で搬出間伐作業に従事していた。被災者は林内作業車に間伐材を積載しバックで運搬作業を実施していた。(以下は推定)林内作業車を走行させながら、キャビンから身を乗り出して後方若しくは地面等の状況を確認していたところ、立木とキャビン外側に頭部を挟まれ被災したと思われる

【災害防止として、・正しい操作方法で行う。・林内作業車の回転ヤードを確保する。等】
