# 事案の概要

# 桑名市源十郎新田事案周辺見取図

# 桑名市源十郎新田事案に係る環境調査結果の概要と緊急対策

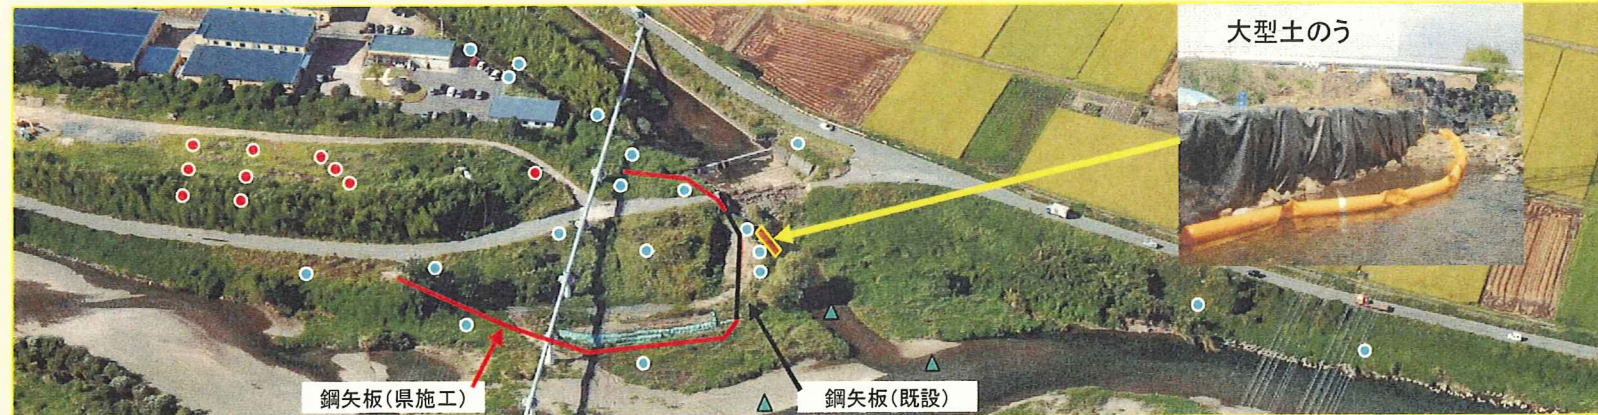
#### ①鋼矢板設置工(設置位置は下図参照)

| 県施工分 | (員弁川側) L=102.6m D=5.5~8.5m<br>(藤川側) L= 30m D=8~8.5m |
| 既存鋼矢板 | L= 47.5m D=7m |
| 全延長 | L= 180.1m 深さD=5.5~8.5m |

#### ②大型土のう設置 延長12m(遮水シート、集油管設置含)

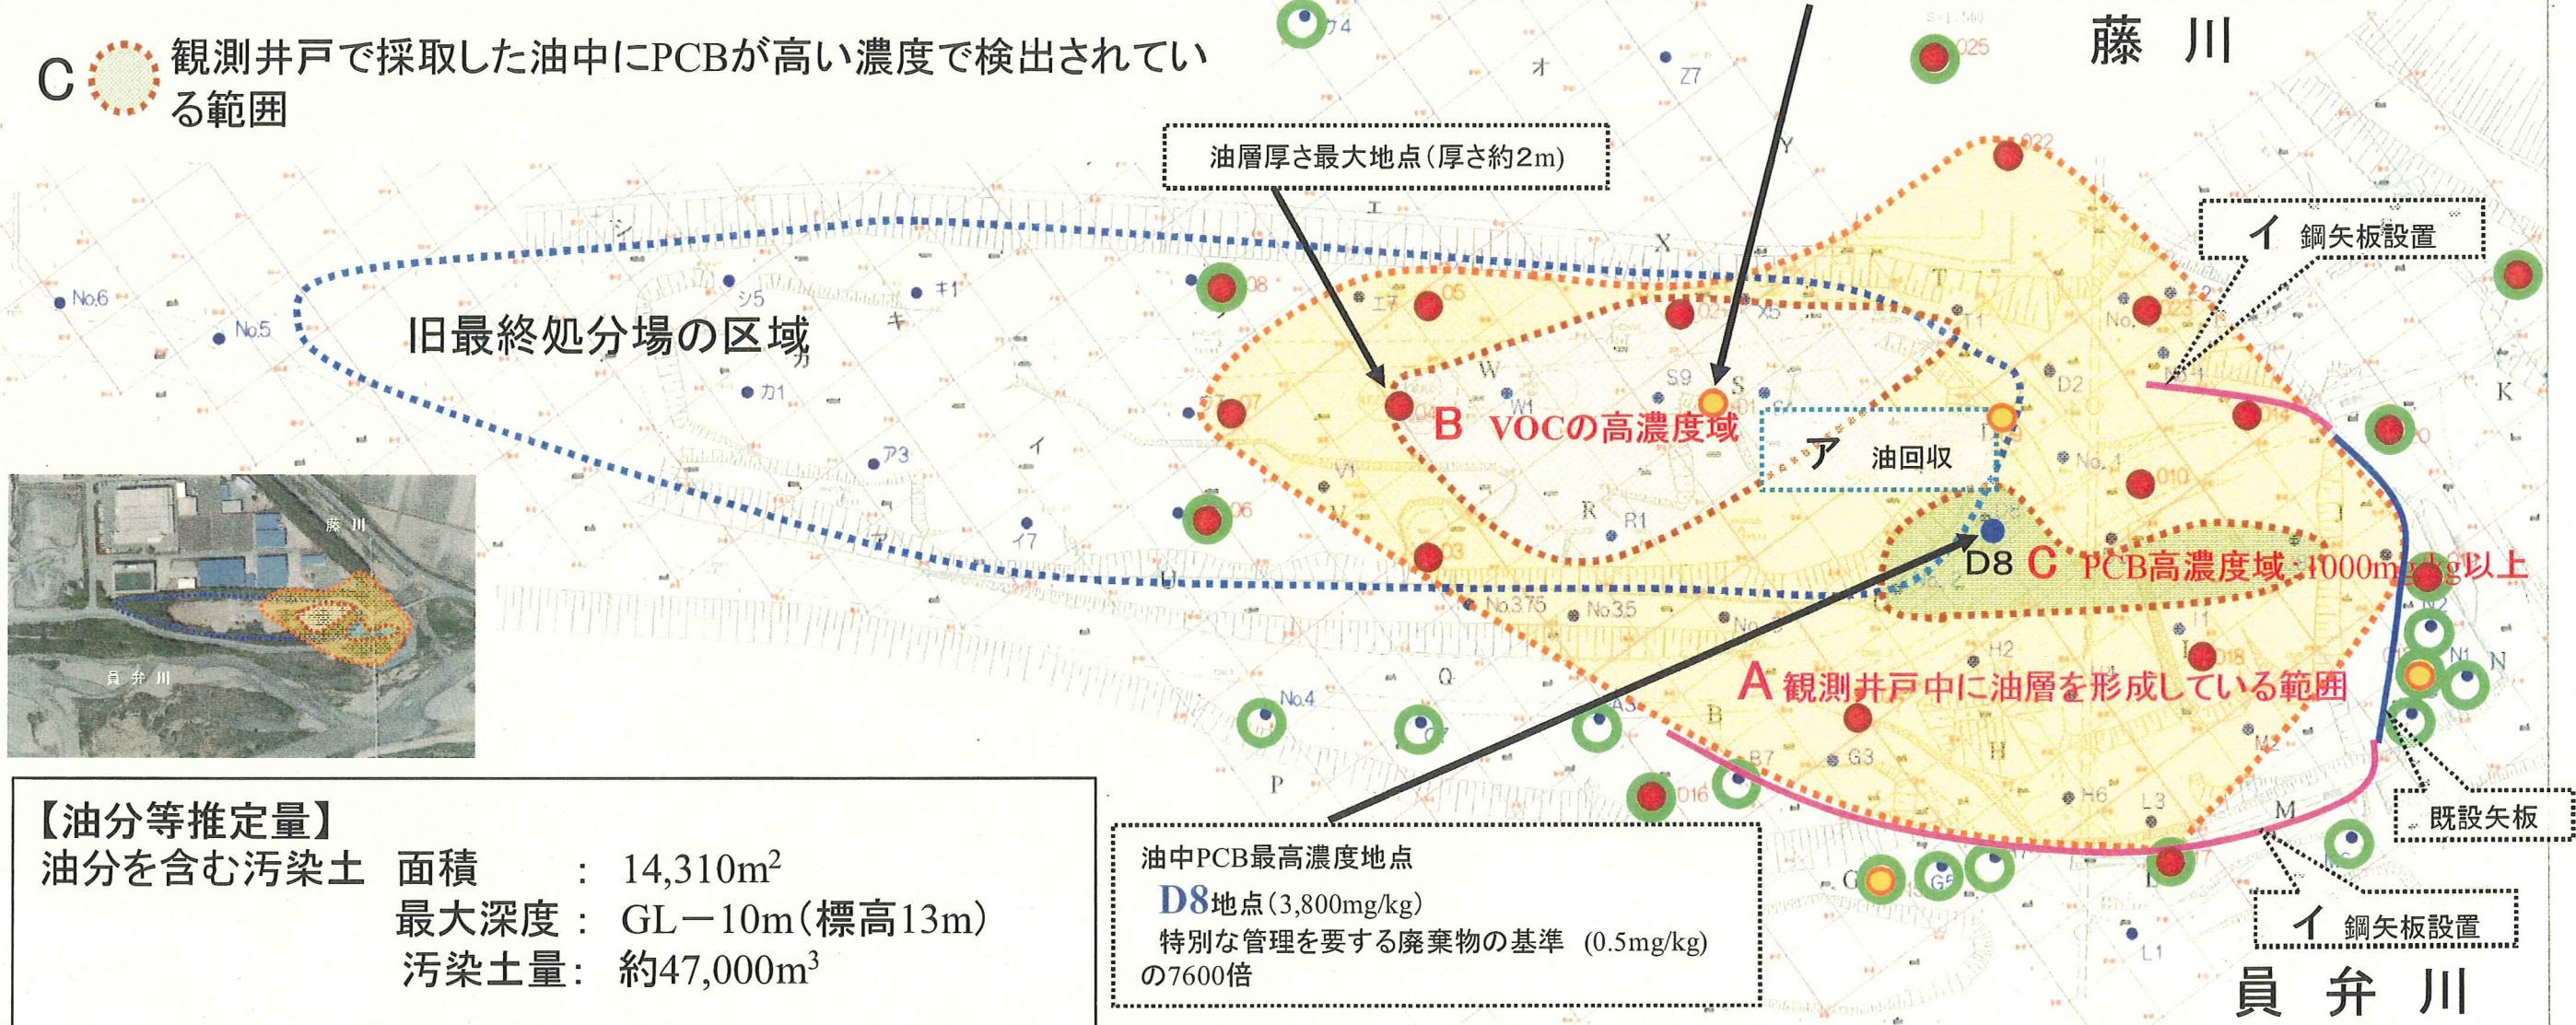
土中に油が確認され、観測井戸中に油層を形成している範囲
- B**

観測井戸で採取した油中にVOCが高い濃度で検出されている範囲
- C**

観測井戸で採取した油中にPCBが高い濃度で検出されている範囲

土壤環境基準超過高濃度地点(溶出試験)

| ジクロロメタン(深度6m) | 4.1mg/L(環境基準0.02mg/L): 環境基準の205倍 |
| トリクロロエチレン(深度8m) | 2.1mg/L(環境基準0.03mg/L): 環境基準の70倍 |
| テトラクロロエチレン(深度4m) | 0.041mg/L(環境基準0.01mg/L): 環境基準の4倍 |
| 1,2-ジクロロエタン(深度4m) | 0.12mg/L(環境基準0.004mg/L): 環境基準の30倍 |
| 1,1,2-トリクロロエタン(深度6m) | 0.87mg/L(環境基準0.006mg/L): 環境基準の145倍 |
| ベンゼン(深度6m) | 4.5mg/L(環境基準0.01mg/L): 環境基準の450倍 |

**【油分等推定量】**  
 油分を含む汚染土 面積 : 14,310m<sup>2</sup>  
 最大深度 : GL-10m(標高13m)  
 汚染土量 : 約47,000m<sup>3</sup>

油分 油層中の油量 : 平均油層厚0.16m(間隙率0.35)  
 約2,300m<sup>3</sup>

PCB 油層中のPCB量 : 約600kg

油中PCB最高濃度地点  
**D8**地点(3,800mg/kg)  
 特別な管理を要する廃棄物の基準 (0.5mg/kg)  
 の7600倍

- 既存井戸(32本)
  - 新規井戸(10m・19本)
  - 新規井戸(20m・6本)
  - 地下水採取井戸: 全ての地点でPCBは検出されず、VOCも環境基準に適合していました。
- 緊急対策の実施**
-
