IV 地盤構造と地下水

1 地盤構造

3 地下水

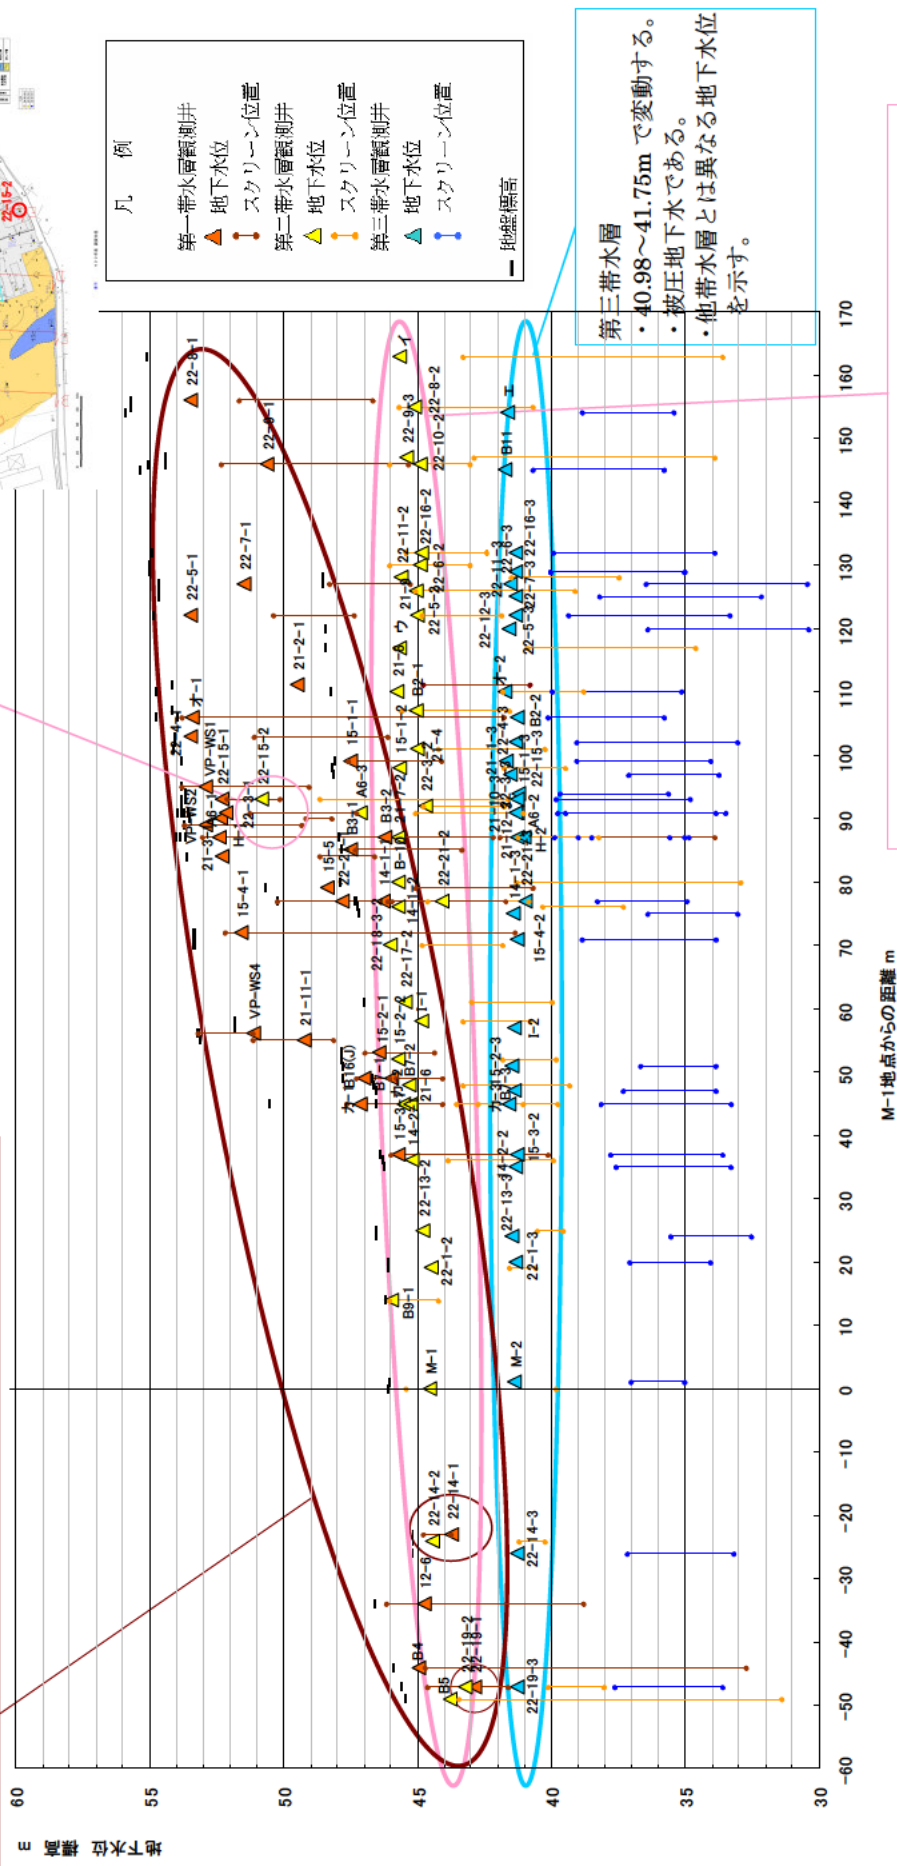
図4.3 M-1 地点からの各観測井の距離と各観測井の地下水位との関係

図-4.3 は、第二帯水層の 1,4 ジオキサン濃度分布が嘉例川方向 M-1 に向かって広がっていることから、M-1 を 0m として各地点距離と地下水位の関係について示し、各帯水層地下水位の分布状況について整理したものである。

嘉例川付近の第二帯水層と地下水位が近似していること (22-14-1、22-19-1) について、22-14-1 と 22-14-2 との間には厚さ 2.65m のシルト層が、22-19-1 と 22-19-2 との間には厚さ 0.45m の粘性土層が挟在していることから、第一帯水層地下水位を示しており、第二帯水層地下水とは区分されていると思われる。近似している原因として、嘉例川付近では第一帯水層の層厚は薄くなり地下水位も低下しており、被圧地下水である第二帯水層と地下水位が近似したためであり、連通しているものではない。

- 42.86～53.49m で変動する。
- 地盤標高が、概ね 46m を超える地点においては、地盤標高が低くなるとともに地下水位も低くなる。
- 22-14-1(43.71m)は、H22-14-2 (44.46m) より低い値を示す。
- 22-19-1 (42.86m) は、H22-19-2 (43.21m) より低い値を示す。

- 50.82m を示す。
- 他の第二帯水層地下水位とは異なり高い水位を示す。

- 43.21～47.15m で変動する。
- 被圧地下水である。
- 第三帯水層とは異なる地下水位を示す。
- 嘉例川付近において第一帯水層と近似した地下水位を示す。

- 40.98～41.75m で変動する。
- 被圧地下水である。
- 他帯水層とは異なる地下水位を示す。

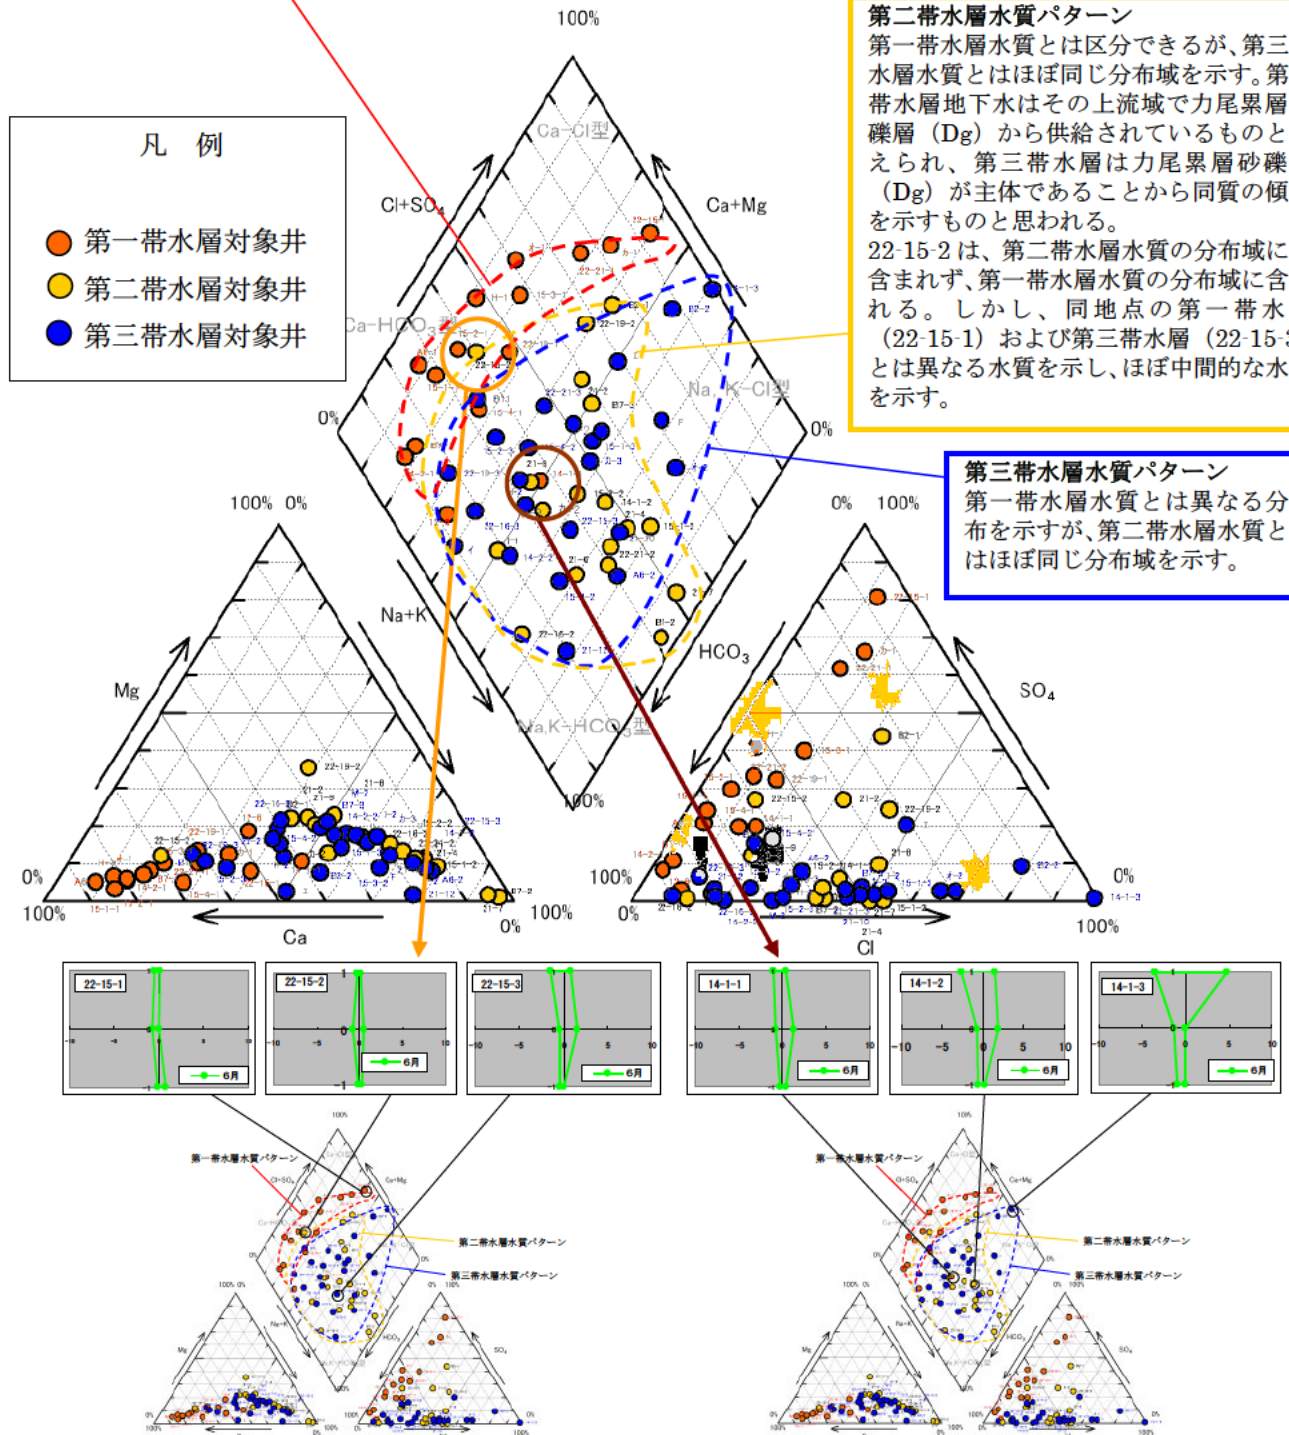
図-4.4 イオン水質分析結果(トリリニアダイアグラム)

図-4.4 は、各地点のイオン分析結果をトリリニアダイアグラムとして整理し、各地点の水質成分の分布状況を整理したものである。

第一帯水層水質と第二帯水層水質、第三帯水層水質は明確に区分できる。相対的にはカルシウム分が多くなり、第二帯水層水質および第三帯水層水質とは異なる分布を示す。14-1-1 は、第一帯水層水質の分布域には含まれず、第二帯水層水質および第三帯水層水質の分布域に含まれる。ただし、同地点の第三帯水層（14-1-3）とは異なる分布を示す。

第一帯水層水質とは区分できるが、第三帯水層水質とはほぼ同じ分布域を示す。第二帯水層地下水はその上流域で力尾累層砂礫層 (Dg) から供給されているものと考えられ、第三帯水層は力尾累層砂礫層 (Dg) が主体であることから同質の傾向を示すものと思われる。22-15-2 は、第二帯水層水質の分布域には含まれず、第一帯水層水質の分布域に含まれる。しかし、同地点の第一帯水層 (22-15-1) および第三帯水層 (22-15-3) とは異なる水質を示し、ほぼ中間的な水質を示す。

第一帯水層水質とは異なる分布を示すが、第二帯水層水質とはほぼ同じ分布域を示す。

22-15-2 は、第一帯水層水質パターン分布域に位置する。
22-15-1 と 22-15-3 の中間に位置する。

14-1-1 は、第二帯水層水質パターン分布域に位置する。
14-1-2 に比較的近い位置に分布する。

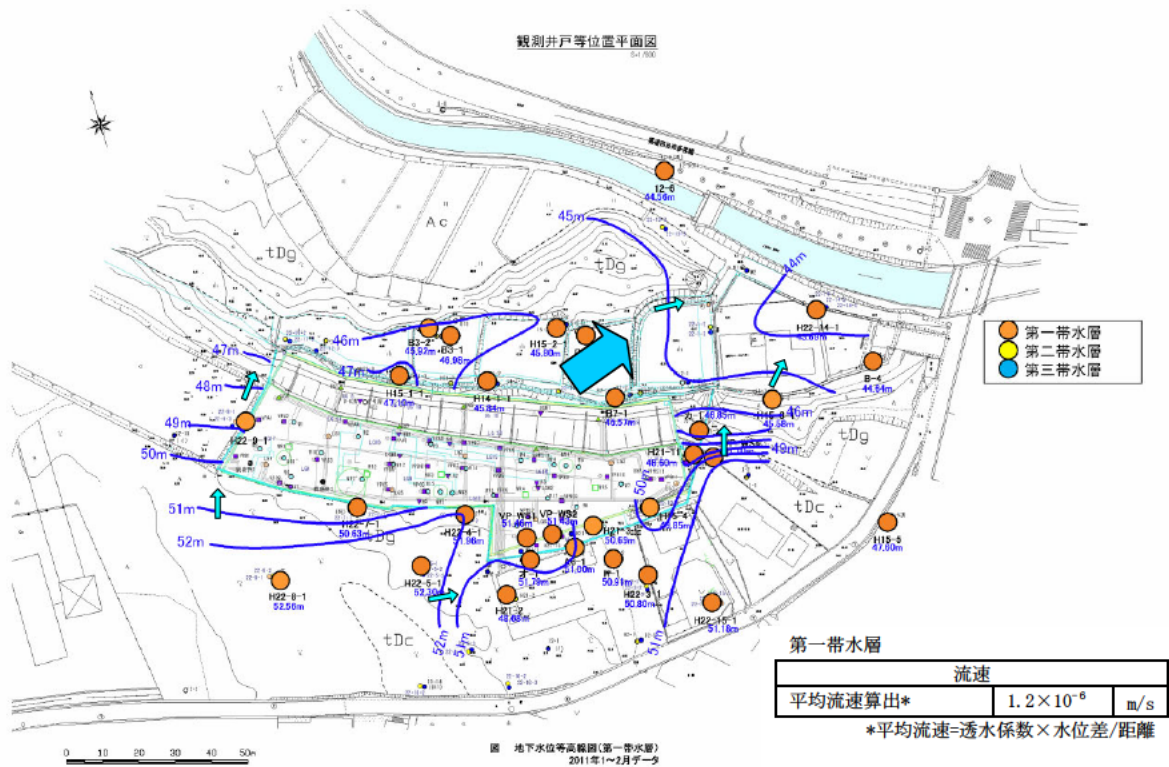
図-4.5 地下水水位等高線図(第一帯水層)

第一帯水層：地下水位は南側の段丘面から嘉例川の北東側(嘉例川の下流側方向)に向かって流れている。局所的には、当該地の東側で地下水位が急に低下する。第一帯水層の一部は沖積層に流れる。概ね地形に沿って流下している（平均流速 $1.2 \times 10^{-6} \text{m/s}$ ）。嘉例川へは、現地踏査の結果から、コンクリート護岸による三面張りであり、一部浸み出しはあるが、地下水の大量の湧出は確認されていない。

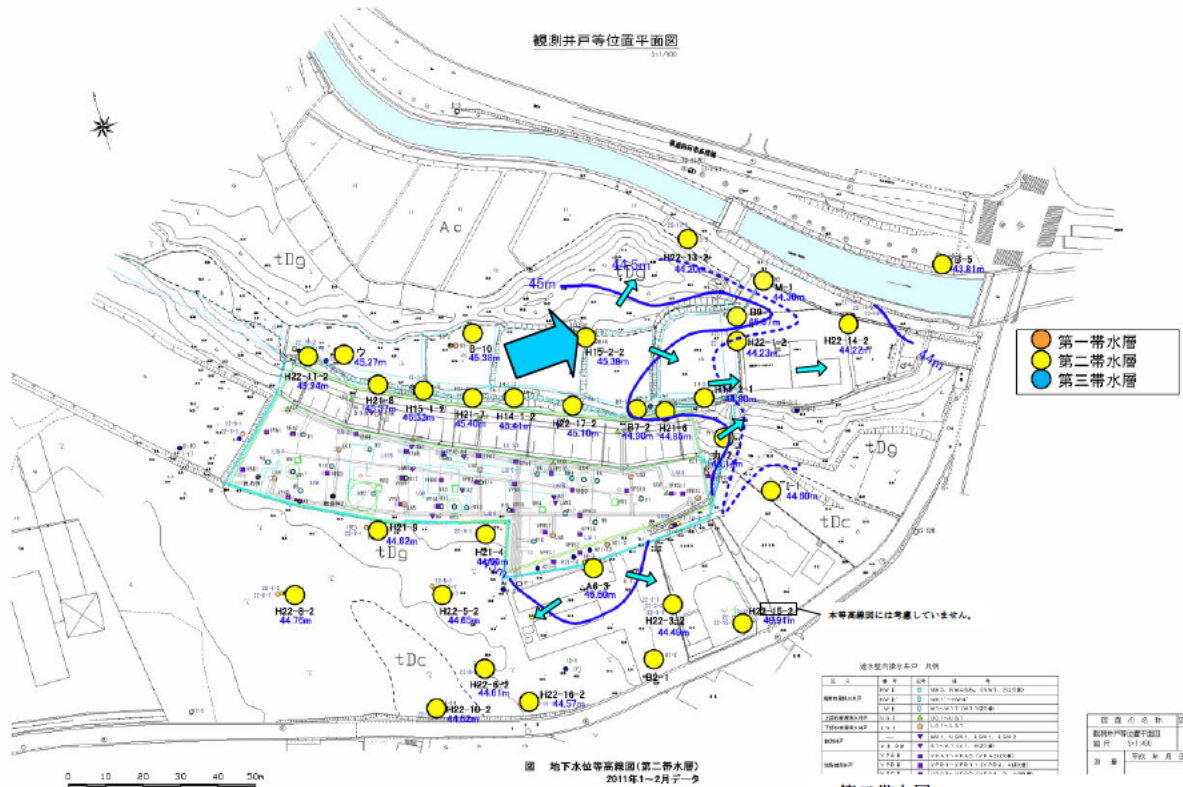
図-4.6 地下水水位等高線図(第二帯水層)

第二帯水層：各地点の地下水位は 43.8～46.6m の幅の中で変動しており、地下水流速は遅いものと思われる（平均流速 $2.0 \times 10^{-7} \text{m/s}$ ）。地下水位は南側の段丘面から北東側に向かって流れている。地盤構造から、当該地付近では嘉例川とは粘性土層により区分されており、嘉例川の下を流れるものと思われる。現地踏査の結果、第二帯水層(tDg 層)の河床への露出は確認されていないが、その上位の tDc 層は確認されており、嘉例川の河川勾配を考慮すると、嘉例川下流で tDc 層下位の tDg 層が河床部に確認される可能性があり、第二帯水層地下水が嘉例川に湧出することも考えられる。

流速		
平均流速算出*	2.0×10^{-7}	m/s

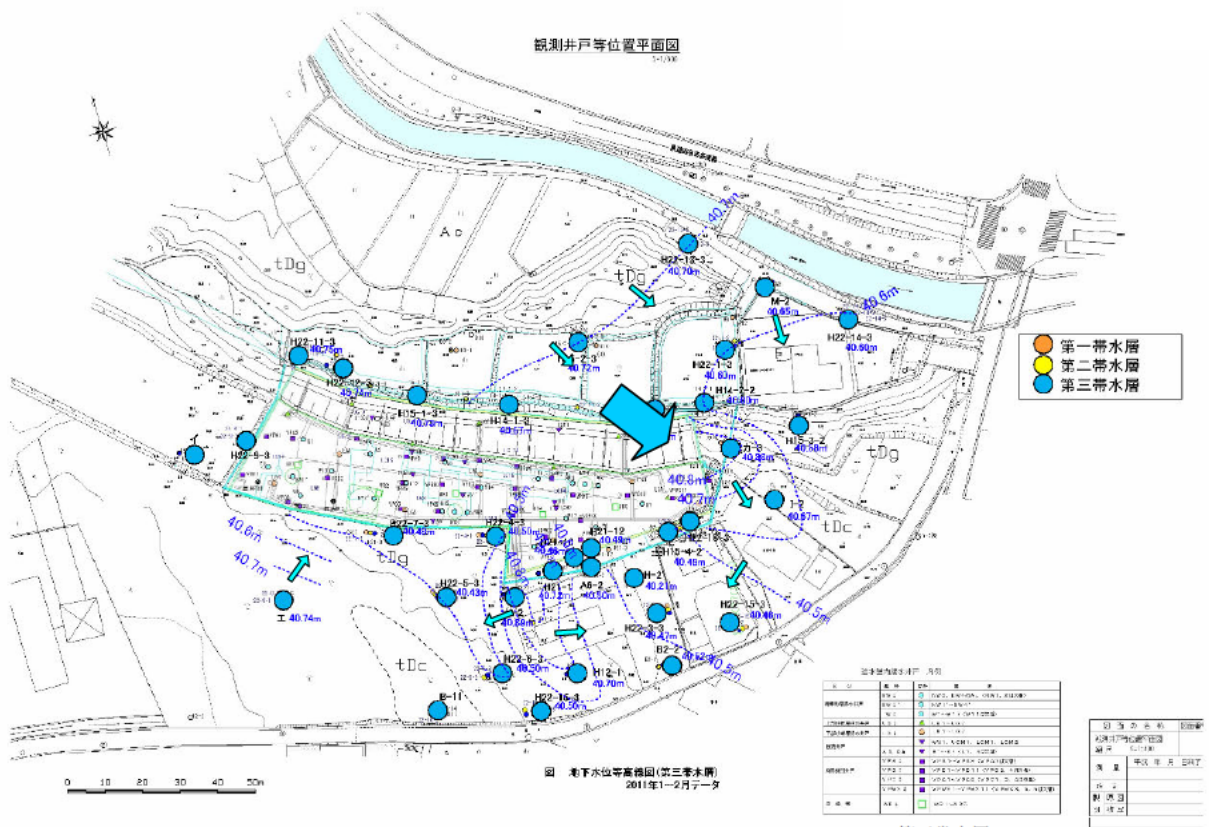
図-4.7 地下水水位等高線図(第三帯水層)

第三帯水層：各地点の地下水位は 40.58～40.74m の幅の中で変動しており、地下水流速は遅いものと思われる（平均流速 $3.7 \times 10^{-7} \text{m/s}$ ）。大きくは南東側に向かって流れているが、局地的に地下水の流下方向が異なる。第二帯水層との連通性はないものと思われる。

流速		
平均流速算出*	3.7×10^{-7}	m/s

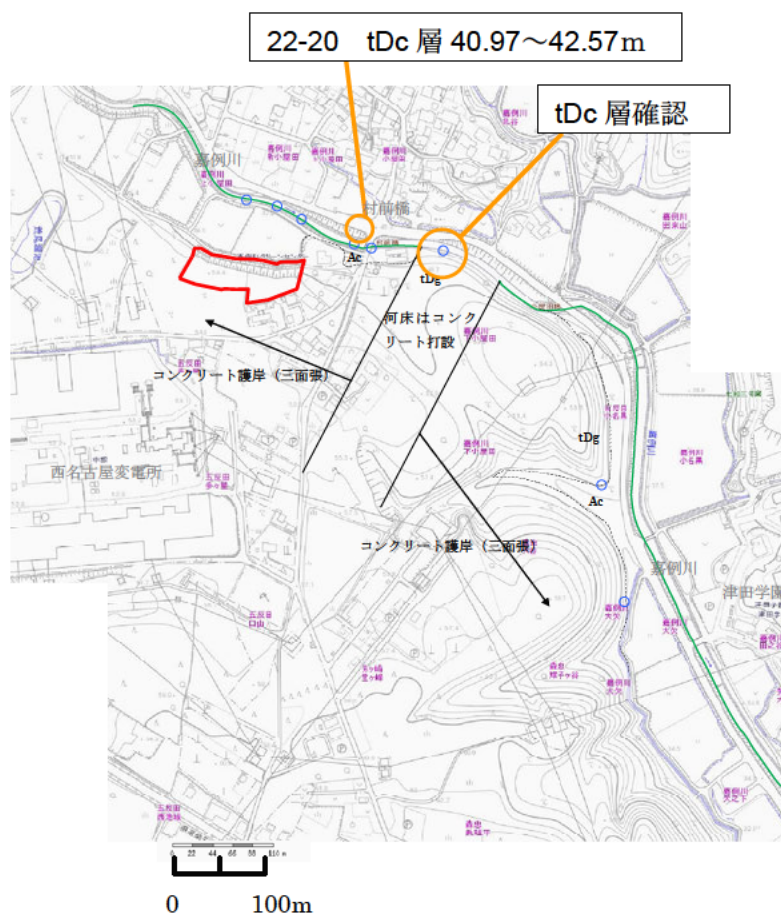
図-4.8 22-20 位置と tDc 確認地点

22-20 において、tDc 層は、標高 40.97~42.57m (深度 2.90~4.50m) で確認されている。現地踏査で河床付近に確認されている tDc 層は、ほぼ同じ深度で確認 (道路面から約 3.5m 下で確認) されていることから、ほぼ水平に当該地周辺に面的に堆積しているものとする。当該地周辺の嘉例川の河床勾配は、1/120 (河川改修経緯調書、昭和 63) である。tDc 層が水平に堆積していると考えると、河床付近で tDc 層の確認される地点より約 150m 下流の河床部で tDc 層下位の tDg 層が確認される可能性があり、第二帯水層地下水が嘉例川下流域で湧出することが考えられる。

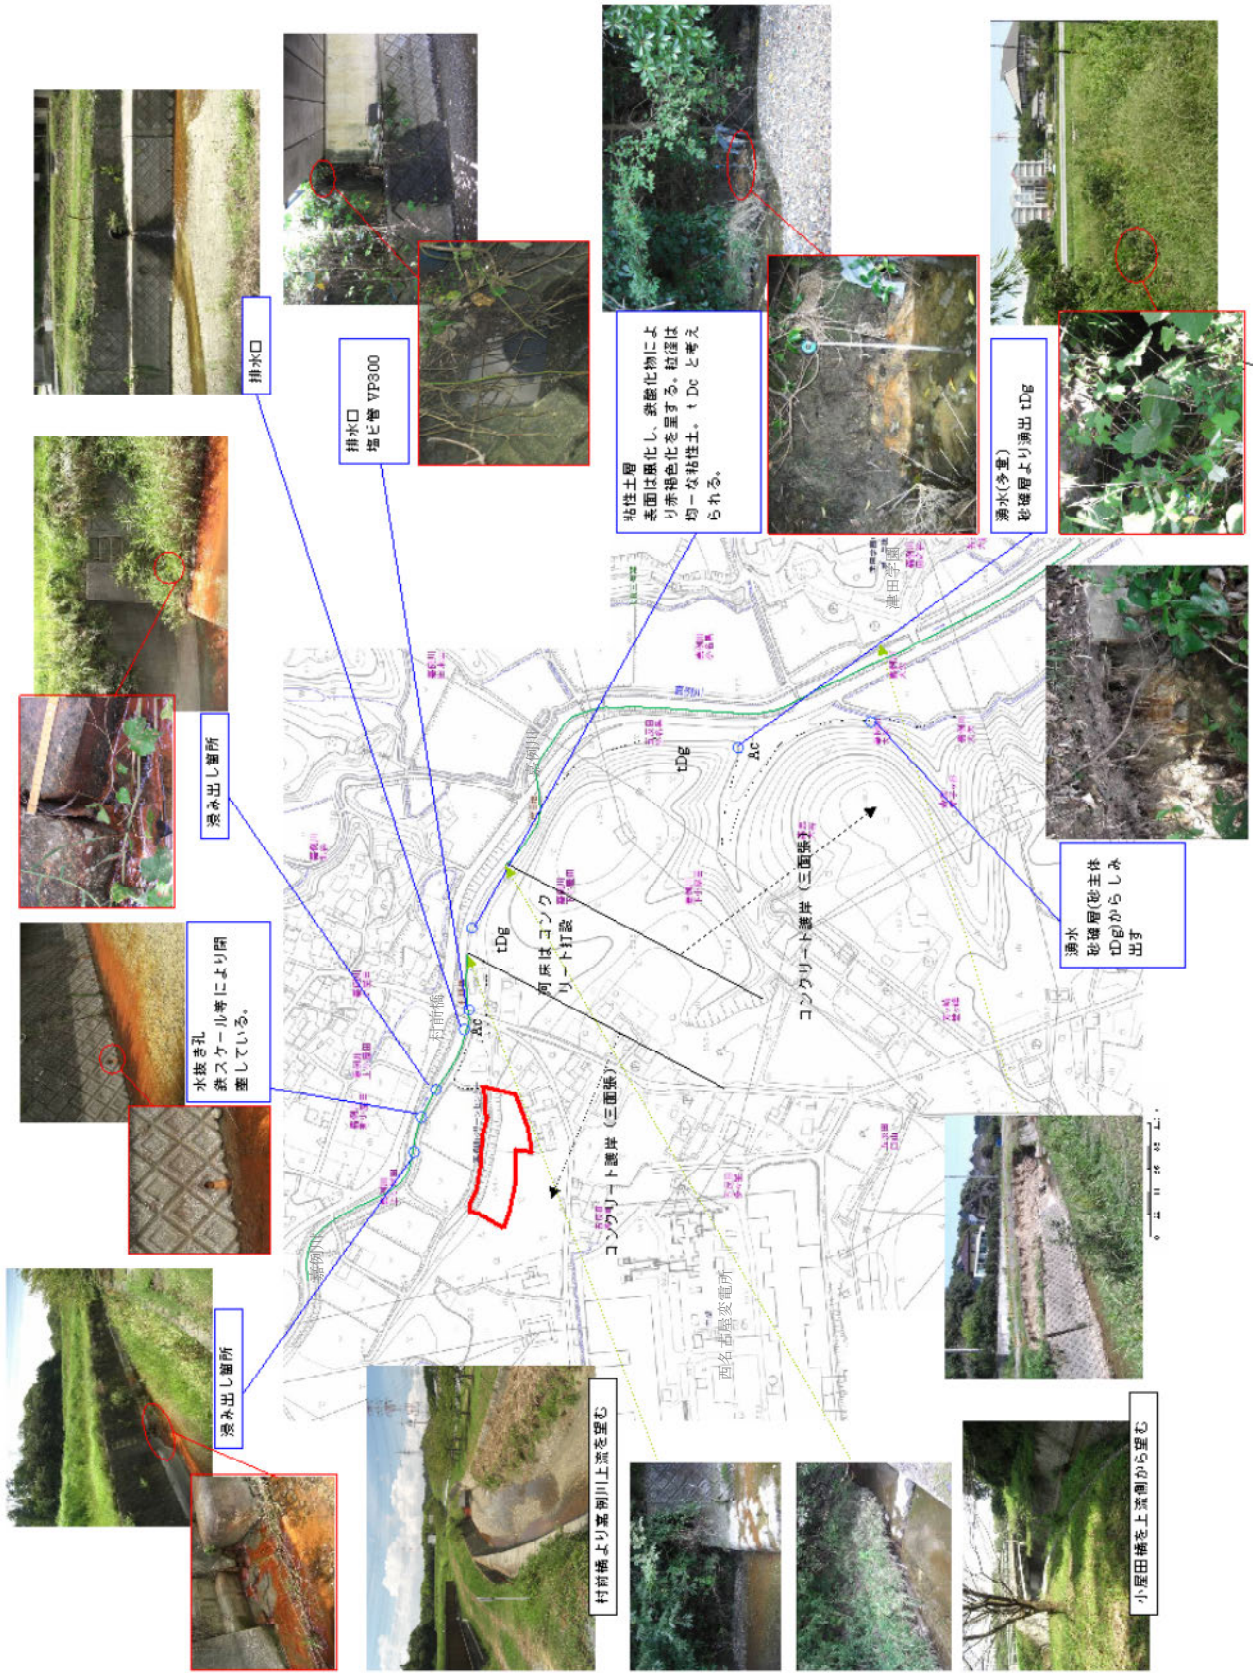
図-4.9 現地調査結果写真(平成 23 年 9 月 13 日)

- ・当該地周辺の嘉例川は、コンクリート護岸による三面張りであり、一部浸み出し箇所があるものの、概ねコンクリート護岸からの湧出は確認されない。
- ・一部にコンクリート護岸のない区間も存在するが、tDc 層と考えられる粘性土層が確認されており、河床はコンクリートが打設されている。湧水はない。
- ・当該地周辺には第二帯水層と考えられる砂礫層の河床等への露出はない。
