# 森林災害発生箇所の効率的把握技術に関する研究

平成16年度（岡三加藤文化振興財団助成）

野々田稔郎

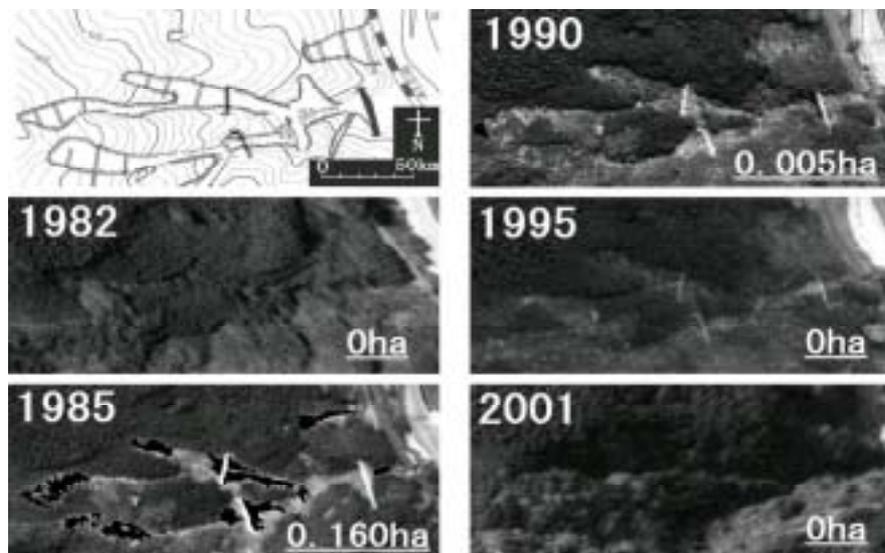
当該災害地を対象として、植生回復状況と航空写真及び衛星写真の関係を検討した。写真-1 は、航空写真から読みとった崩壊面積の推移であり、ほぼ写真上では災害後 13 年程度で裸地面は消滅している。また、リモートセンシングデータを活用した災害発生箇所の特定と植生回復状況の把握についても同様に検討を行った。利用したデータはランドサット TM データであり、30mメッシュサイズであるので、ある程度の場所や災害規模の大きい箇所を把握することは可能であった。しかし、より小規模の災害や詳細な解析には、今回利用したデータよりメッシュサイズの細かいものが必要であると考えられた。これらは、研究調査で必要となるデータの精度に応じて変えていく必要があると考えられる。

写真 - 1 . 航空写真による調査崩壊地の面積変化崩壊地
