第7回 四日市市内山事案技術検討専門委員会

支障除去対策工事の進捗状況等の概要

2015年9月

三重県環境生活部廃棄物対策局
廃棄物適正処理プロジェクトチーム

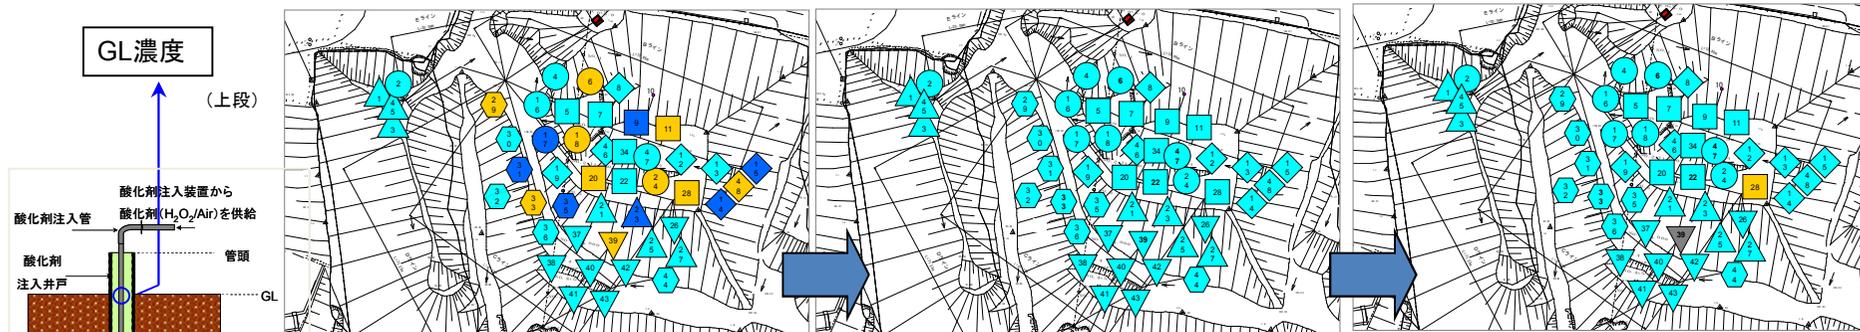
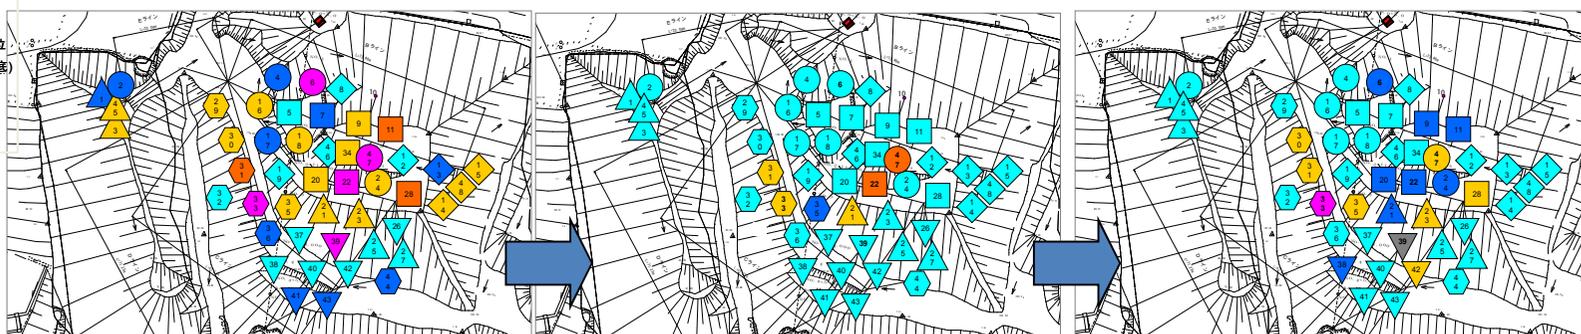
①注入前、②約2週間の注入期間後、③約1ヵ月の注入停止期間後のGL濃度及び管内最高濃度

注: 酸化剤注入ノズル8本に対して井戸が47箇所あるためロット毎に酸化剤注入と測定を実施しました。このため、酸化剤注入時期と測定のタイミング(①~③)は井戸により異なりますが、概ね2013年2月~5月の間に酸化剤注入と測定を行っています。(詳細は、下記参照)

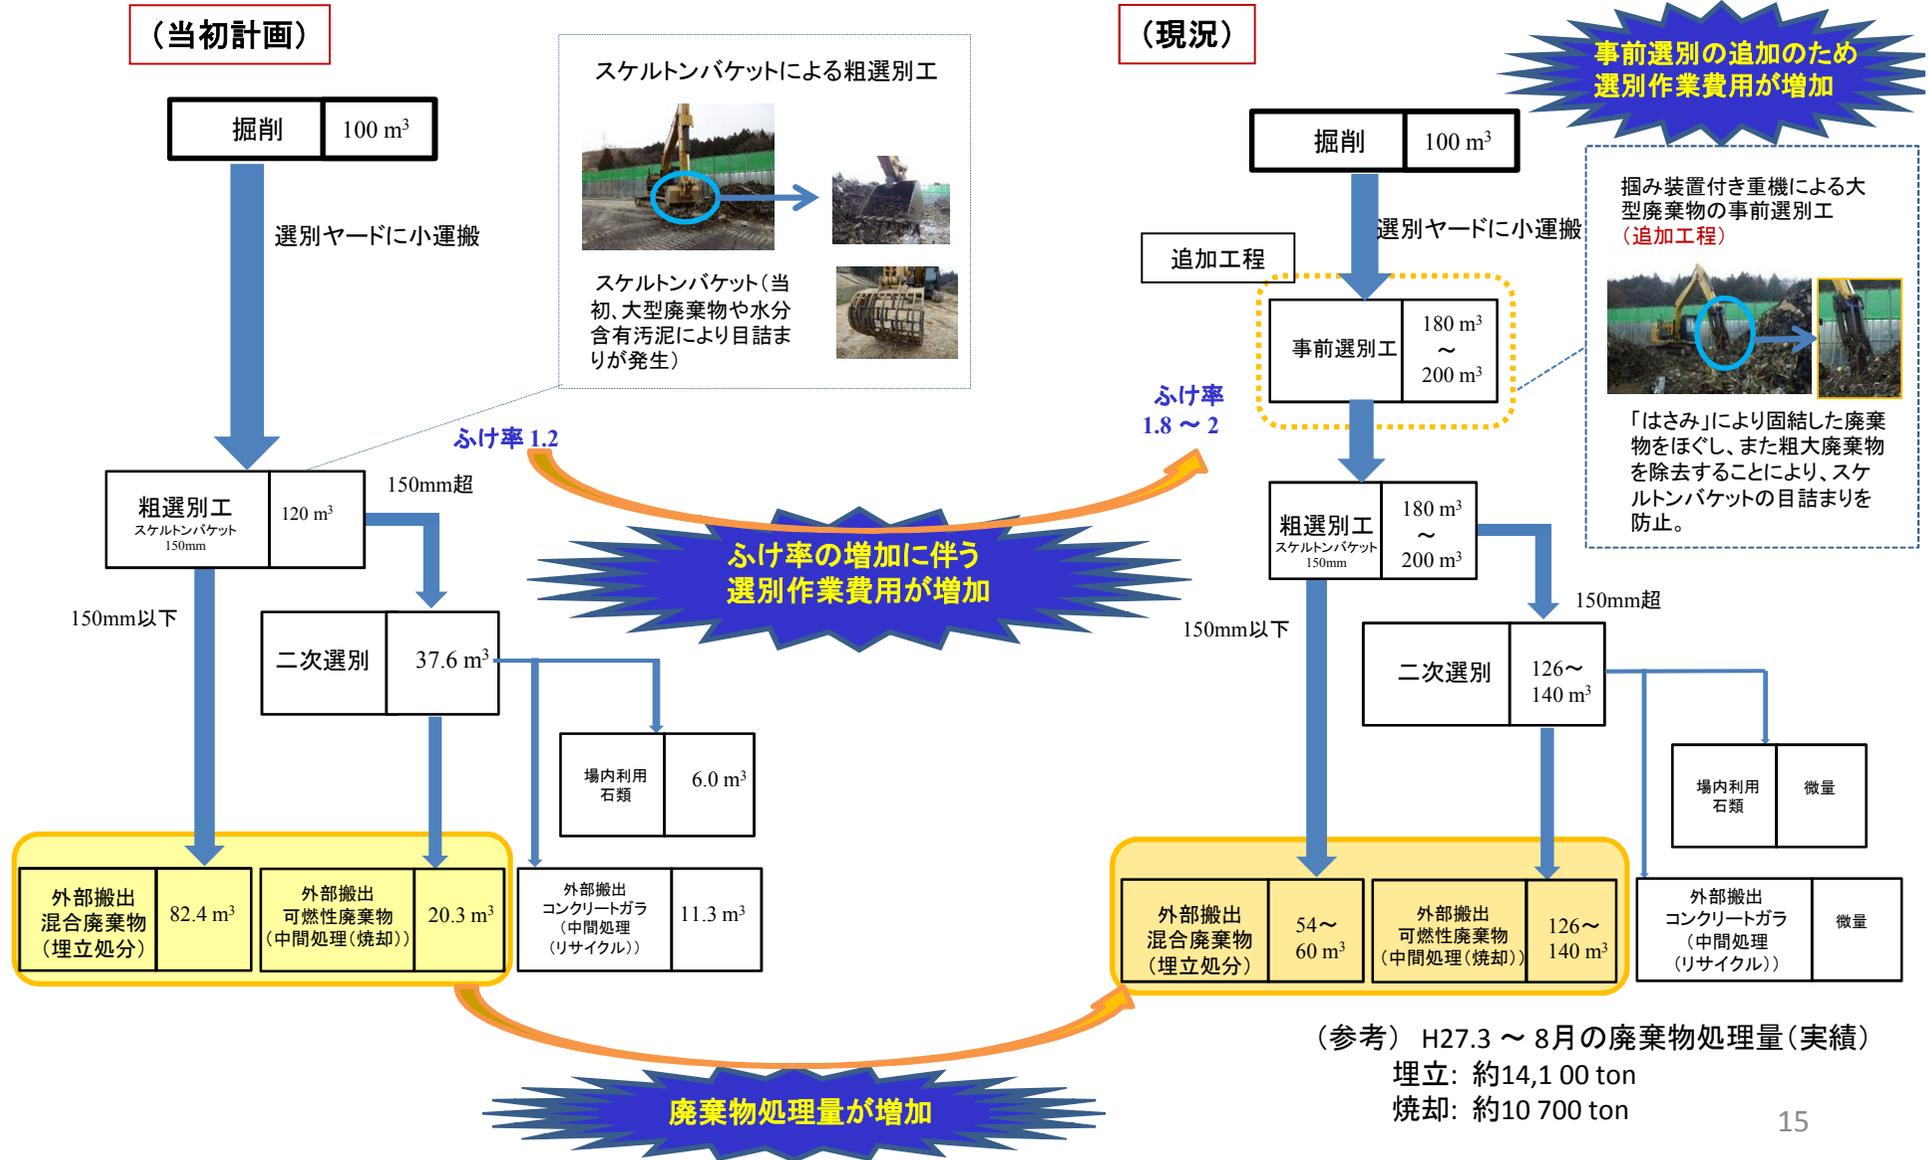
掘削廃棄物の選別フロー (地山掘削量 = 100m³の場合)

- ・粗大廃棄物の増加 → 事前選別工の追加
- ・廃棄物組成(プラ類の増加)、ふけ率の増加 → 廃棄物処理量の増加

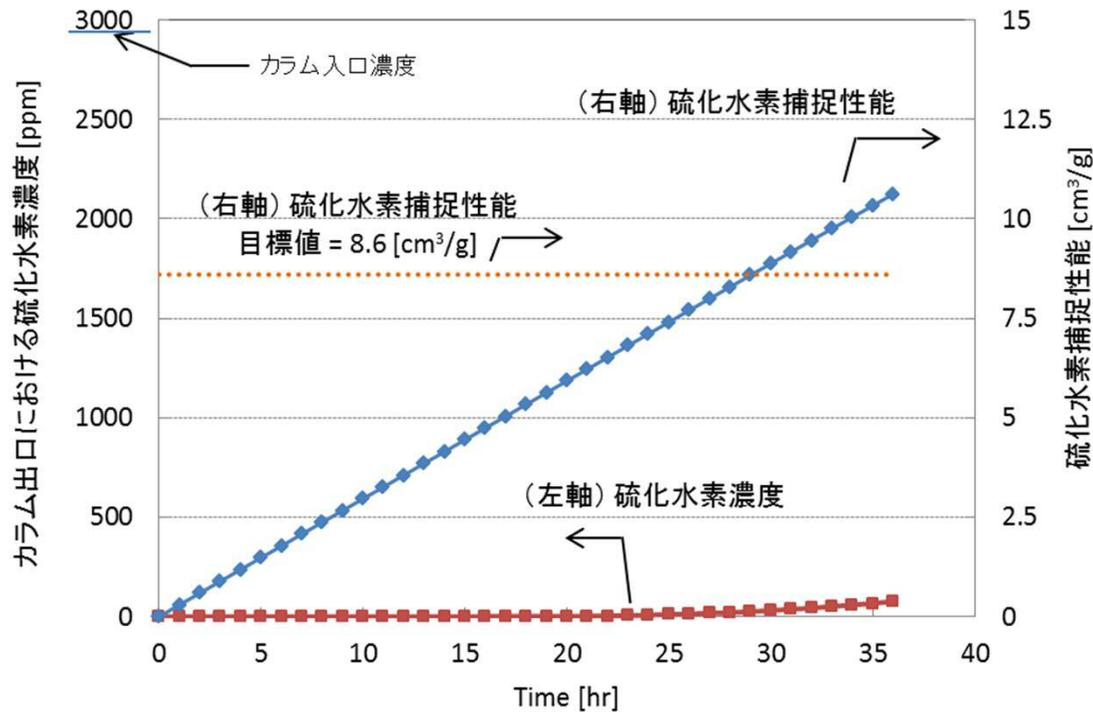
図 試験結果

- 内山事案における硫化水素ガスの(最大)ガス発生相当量(設計年数10年以上)を通気して、著しい硫化水素のリークが起こらないこと。
→ (試験結果) 硫化水素のリークなし。
- 捕捉材の吸着性能(酸化鉄系脱硫剤単位重量当りの硫化水素捕捉量)が、8.6 [cm³/g]以上であること。
→ (試験結果) 8.6 [cm³/g]以上を満足。
