森林作業道の路体支持力に影響する要因に関する研究

平成 29 年度～30 年度（国補）

野村久子

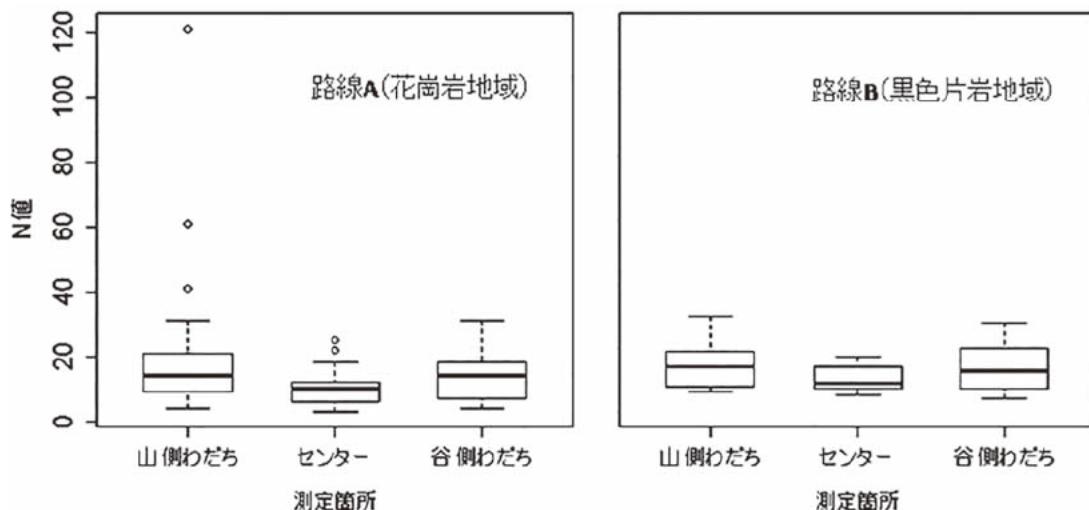
図-1 各表層地質に作設された森林作業道の換算 N 値の分布

粒度試験の結果、土質工学的分類（中分類）は両路線とも「細粒分まじり砂」に分類された。また、Nd 値を既存研究で提案されている換算式により N 値に変換したところ、どちらの路線も両わだち部に比べセンターの N 値が低く（図 1）、谷側わだち部では、路線 A で 42%、路線 B で 51% の測点で相対密度が“緩い”または“非常に緩い”状態だった。

路体強度を測定した測点の位置情報を把握し、DEM（標高データ）から求めた地形要因（傾斜、傾斜方向、曲率）と支持力との関係を解析した。その結果、作業道上の任意の測点の N 値にはばらつきがあったものの、地形要因との相関はみられなかった。一方聞き取り調査からは、雨天後の翌日や小雨でも作設作業を行っている状況が分かり、含水比試験からは雨天後に晴天が 1 日あっても自然含水比は最適含水比より高かったことから、適正な含水比で施工していないため十分に締固めが行えない状況が発生していたのではないかと推測された。
