森林作業道の路体支持力に影響する要因に関する調査研究

平成 29~30 年度（国補）

石川智代

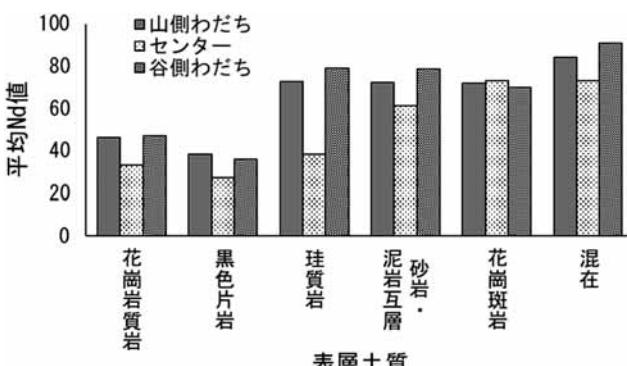
図-1. 平均 Nd 値

表層地質ごとの路線平均 Nd 値を比較すると、花崗岩質岩と黒色片岩が相対的に緩くなる傾向がみられた（図-1）。潜在的な崩壊危険土層（Nd 値=5~10）の含有率は、花崗岩質岩類と珪質岩で高くなる傾向がみられた（図-2）。花崗岩質岩地域では、より慎重に路体を締固めるとともに、その潜在的崩壊リスクを踏まえた維持管理が必要と考えられた。
