# 低コストで壊れない森林作業道作設支援マップの開発

令和元年度～3年度（みえ森林・林業アカデミー講座ブラッシュアップ事業）

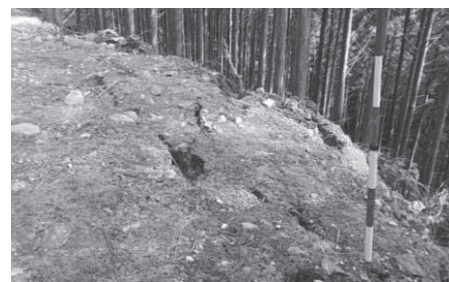
調査の結果、12 路線中 4 路線において 19 か所の損壊が確認された。3 路線 15 か所は亀裂、1 路線 1 か所は陥没、1 路線 3 か所は盛土の流失であった（図-1）。損壊箇所周辺の状況を観察したところ、盛土の流失、陥没および亀裂の多くは、降雨による浸透流が誘因と推察された。

図-1. 路肩に生じた亀裂

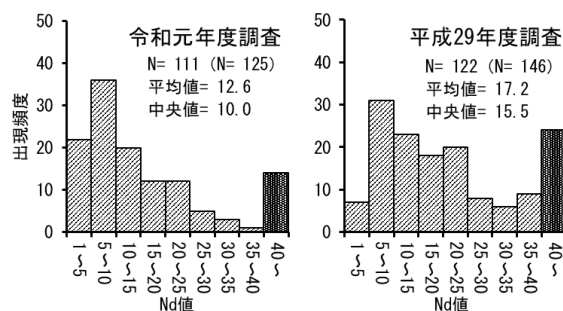
亀裂が確認された路体土の締固め状態を調査するため、亀裂箇所が最も多かった 1 路線において、土研式簡易貫入試験機による簡易動的コーン貫入試験を実施し、貫入深 10cm ごとの貫入抵抗（以下、Nd 値）を測定した。10 か所の亀裂を対象として、1 か所につき、亀裂延長の中央付近に、亀裂-路肩間の中心部と、路線センターまたは亀裂-切土法尻間の中心部の 2 測点を設定した。貫入深度の区別なく集計した全 Nd 値のヒストグラムを図-2 に示す。40 より大きい Nd 値を貫入不能土層データとして棄却すると、Nd 値は、路体に亀裂がなかった平成 29 年度調査結果と比較して低くなる傾向を示した。潜在的な崩壊危険が高いとされる Nd 値 10 以下の土層が 52% を占め、平成 29 年度調査結果の 31% よりも高かったことから、路体の崩壊危険度が高まったと考えられる。

図-2. Nd 値のヒストグラム
