施設管理者からの劣化他情報及び法令点検等指摘事項

劣化度調査票

管理No.	1	-	1	三重県
施設名	青少年センター			
建物名	管理研修棟			
用途	研修施設	階数	地上	2
構造	鉄筋コンクリート		地下	0
建築年度(西暦)	1985	面積	延床面積(m ²)	2113
経年	34		概算建築面積(m ²)	1056
目標耐用年数	80		概算敷地面積(m ²)	0

調査日 2019年10月8,9日

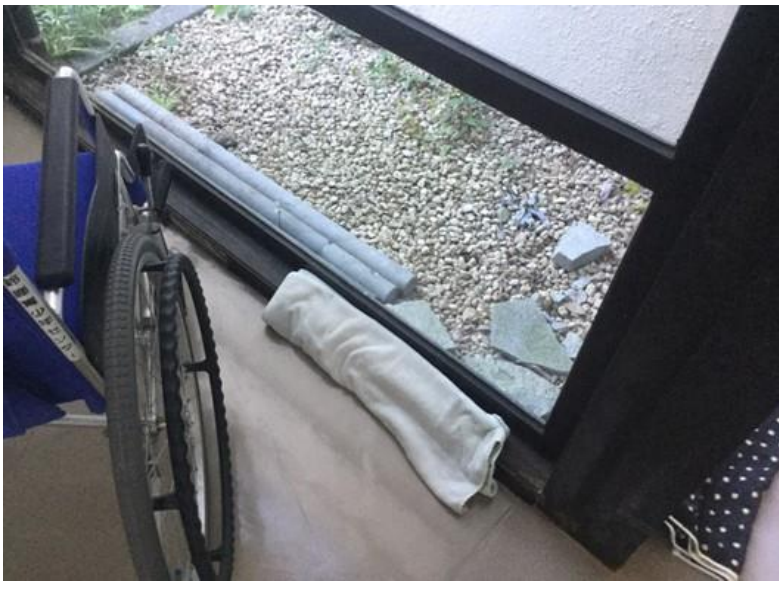
写真番号	写真	コメント
2F-1	 	<p>〈場所〉 玄関ホール</p> <p>〈内容〉 サッシに発錆あり、強風時に雨浸入</p> <p>〈劣化判定〉 B</p>
2F-2

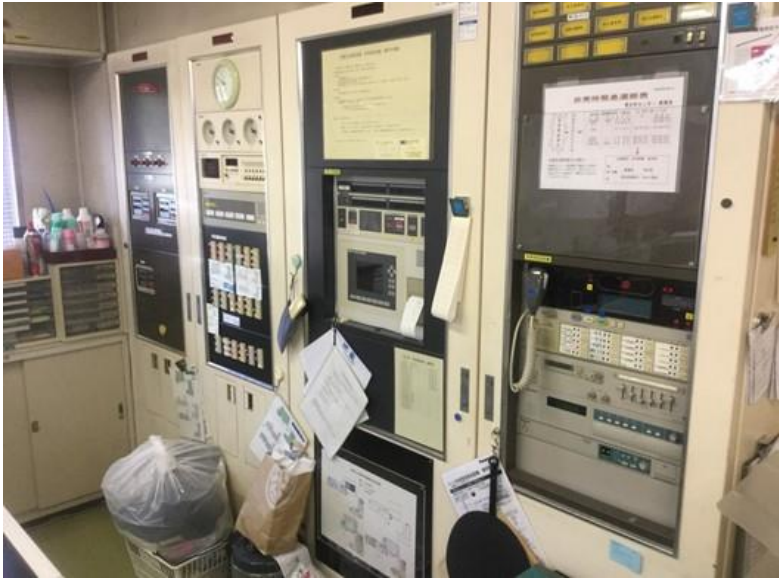
写真番号	写真	コメント
2F-7

<p>〈場所〉 事務室</p> <p>〈内容〉 各種監視盤、操作盤類 自火報関係は2005年に 取替</p> <p>〈劣化判定〉 A</p>
2F-8

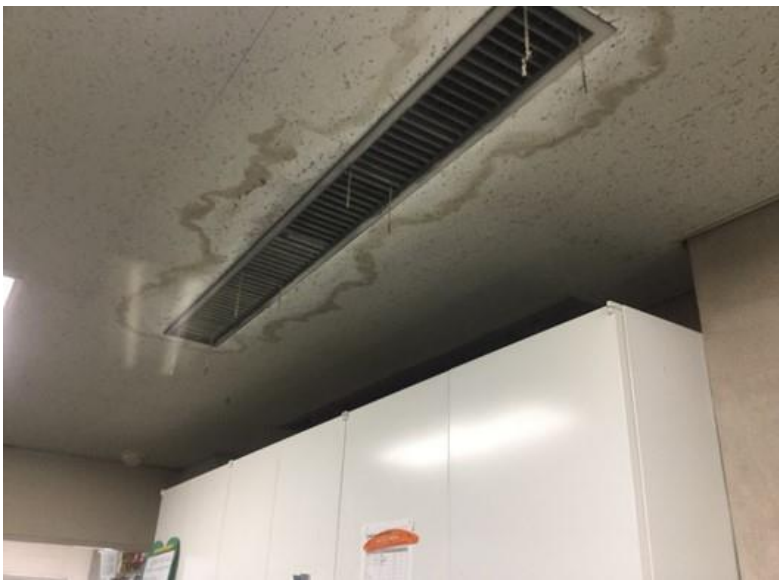
<p>〈場所〉 事務室</p> <p>〈内容〉 天井汚損 空調器配管材より結露あり</p> <p>〈劣化判定〉 B 配管材はC</p>
2F-9

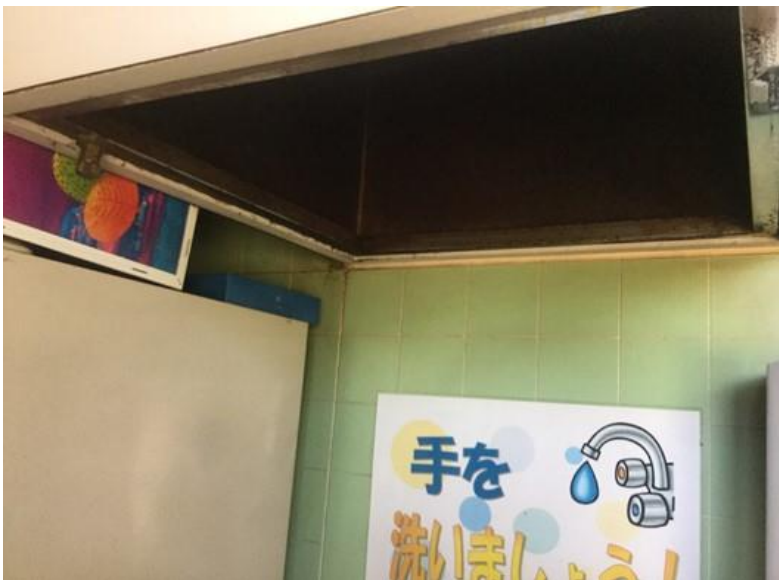
<p>〈場所〉 事務室湯沸かし</p> <p>〈内容〉 換気扇の音大きい</p> <p>〈劣化判定〉 -</p>

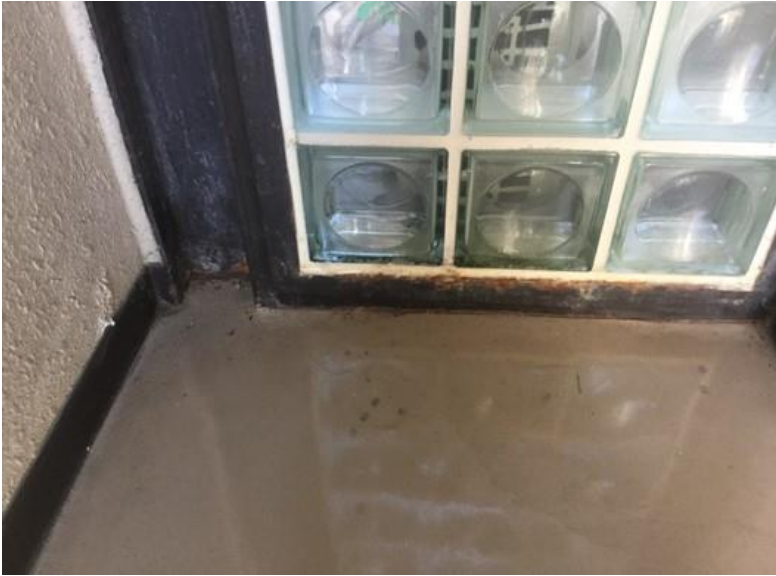
写真番号	写真	コメント
2F-10

<p>〈場所〉 渡り廊下部分</p> <p>〈内容〉 ガラスブロック枠金物に腐食あり</p> <p>〈劣化判定〉 B</p>
2F-11

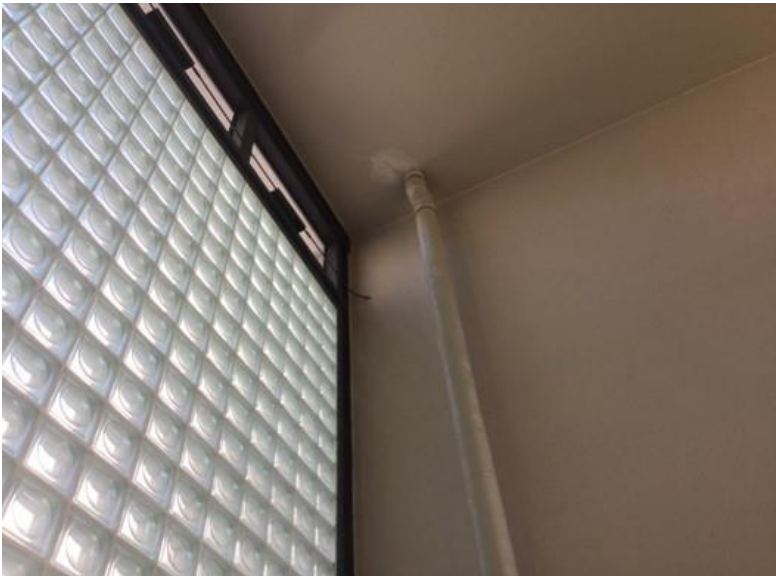
<p>〈場所〉 渡り廊下部分</p> <p>〈内容〉 屋内縦樋上部に漏水。上部に詰りが考えられる</p> <p>〈劣化判定〉 ★</p>
2F-12

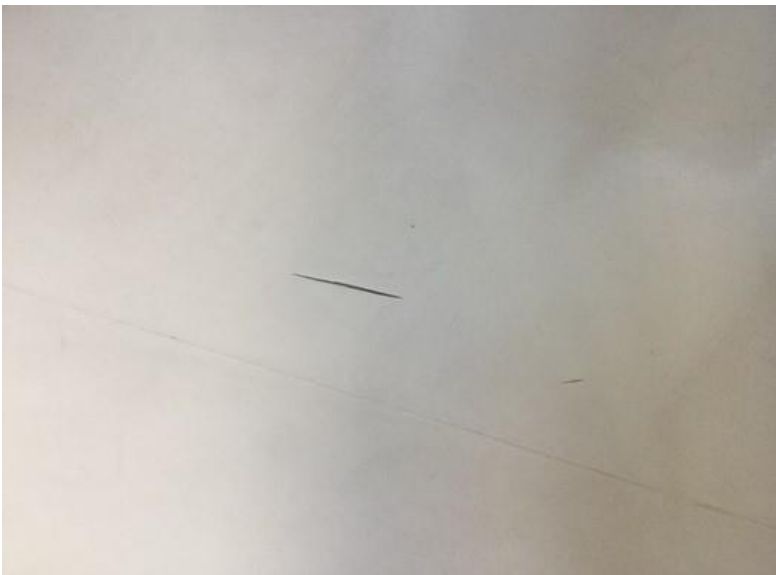
<p>〈場所〉 渡り廊下部分</p> <p>〈内容〉 床仕上げ材に切り傷による剥がれ有り</p> <p>〈劣化判定〉 B</p>

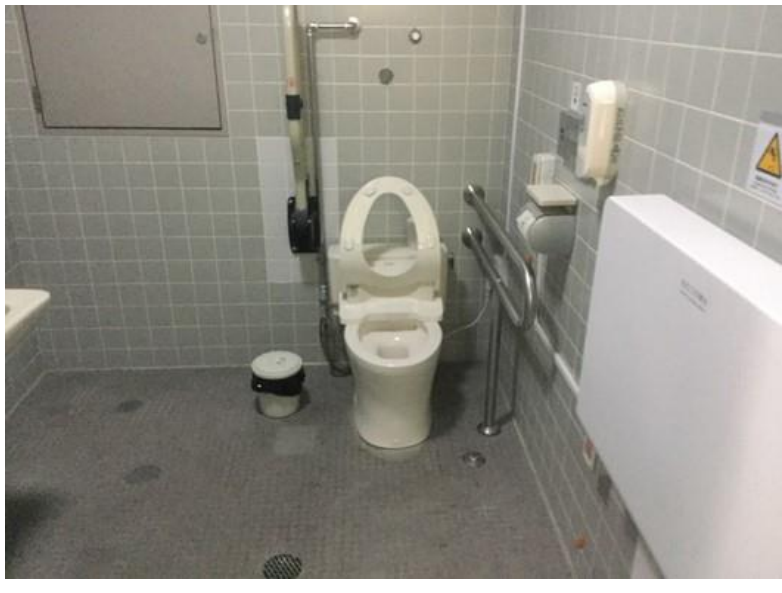
写真番号	写真	コメント
2F-13

<p>〈場所〉 2F身障者用トイレ</p> <p>〈内容〉 内観状況 軽微な汚損、劣化程度</p> <p>〈劣化判定〉 B</p>
3F-1

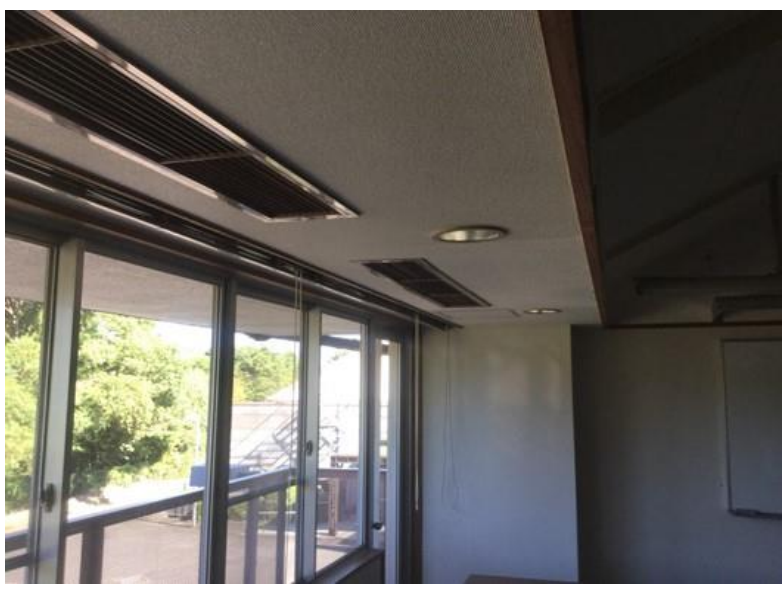
項 目		管理研修棟（外構周り共）	総合研修館棟	宿泊サービス棟
施設管理者等情報	建物	・照明は計画的にLED化している	・照明は計画的にLED化している	・照明は計画的にLED化している
		・研修室6・7天井内空調用ドレンパンより水漏れ【3F-1、2】	・1Fホールの研修館入り口上部より雨漏れがある【1F-1】	・1F音楽コーナー（ラウンジ）入り口上部より水漏れ（改修済）【1F-1、2】
			・2Fエントランスホールトップライト横の天井より雨漏れがある（工事中）【2F-1】	・1F食堂室内拡幅部天井より雨漏れ【1F-5、6】
			・空調機械室換気扇取替（2019年度）	・南EV棟3FのEXP・J部より雨漏れ【EV増築3F-1】
			・空調機械室冷温水ポンプ取替予定（2019年度）	・温水ボイラは、更新時期を過ぎており、また、研修人数が多い時に能力が不足する
			・EV既存不適格事項（戸開走行保護装置（二重ブレーキ）の設置や地震対策）について緊急性を確認中	・EV既存不適格事項（戸開走行保護装置（二重ブレーキ）の設置や地震対策）について緊急性を確認中
			・総合研修館の照明器具の3割程度が不点灯	・各室エアコンは、計画的に取替中
	外構	・浄化槽内の破砕機破損（発注計画中） ・屋外受電キュービクル全面取替予定（2019年度）		
法令点検等	建築12条点検	・換気設備なし・管理事務室	・換気量不足・厨房	
		・換気量不足・2F給湯室		
		・非常用照明不点灯・階段、3F研修室2		・非常用照明不点灯・食堂、階段、3F廊下
		・非常用照明予備電源不良・階段		・非常用照明予備電源不良・階段
		・非常用照明照度不足・不点灯部分		・非常用照明照度不足・不点灯部分
		・給水設備水漏れ・3F女子和便器		・給水設備水漏れ・1F男子・女子浴室カラン
	エレベータ		・1号機耐震対策	
	浄化槽	・破砕機不良・取替要		
	消防用設備	・消火器具・各所5年以上で機能試験要又は取替（2019年度予定）	・消火器具・各所5年以上で機能試験要又は取替（2019年度予定）	・消火器具・各所5年以上で機能試験要又は取替（2019年度予定）

<p>〈場所〉 研修室6</p> <p>〈内容〉 天井内空調用配管ドレン パンより水漏れ</p> <p>〈劣化判定〉 配管材C</p>

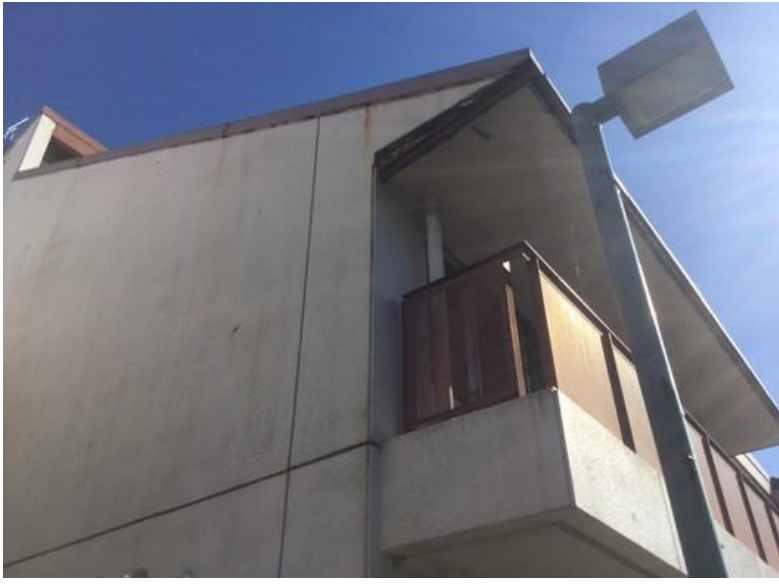
写真番号	写真	コメント
立面-5

<p>〈場所〉 北側立面</p> <p>〈内容〉 軒先部分の金物が脱落 落下の恐れあり</p> <p>〈劣化判定〉 ★</p>
立面-6	 	<p>〈場所〉 北側立面</p> <p>〈内容〉 軒先金物が全体的に腐食し、また、シール材も止水が効いていない</p> <p>〈劣化判定〉 ★</p>
立面-7

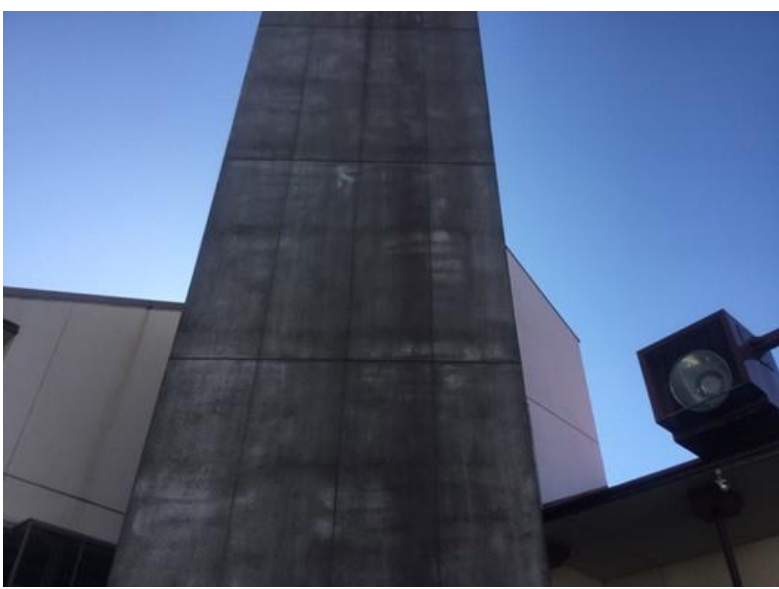
<p>〈場所〉 中央EV塔(総合研修館棟)</p> <p>〈内容〉 外壁石調吹付材の汚損が著しい</p> <p>〈劣化判定〉 B</p>

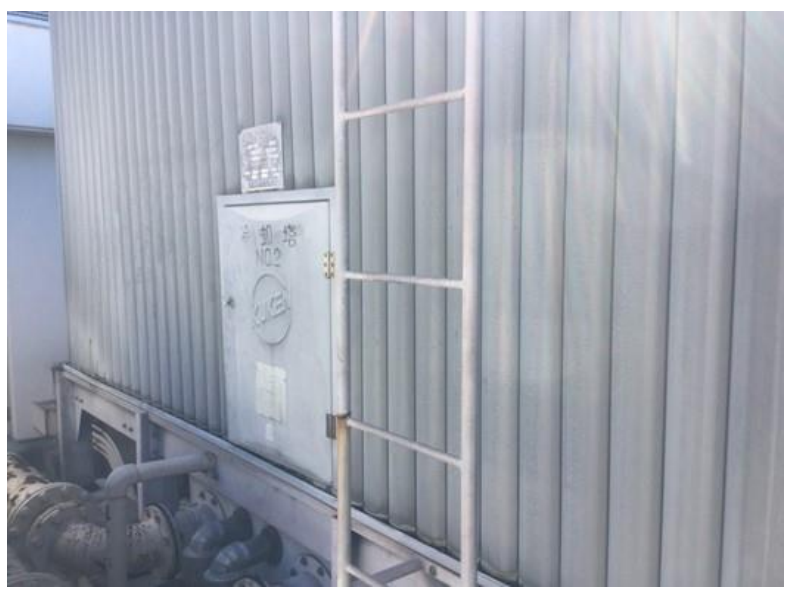
<p>〈場所〉 屋上</p> <p>〈内容〉 冷却塔 全体的に劣化が進んで いる 未更新</p> <p>〈劣化判定〉 B</p>
屋根-4

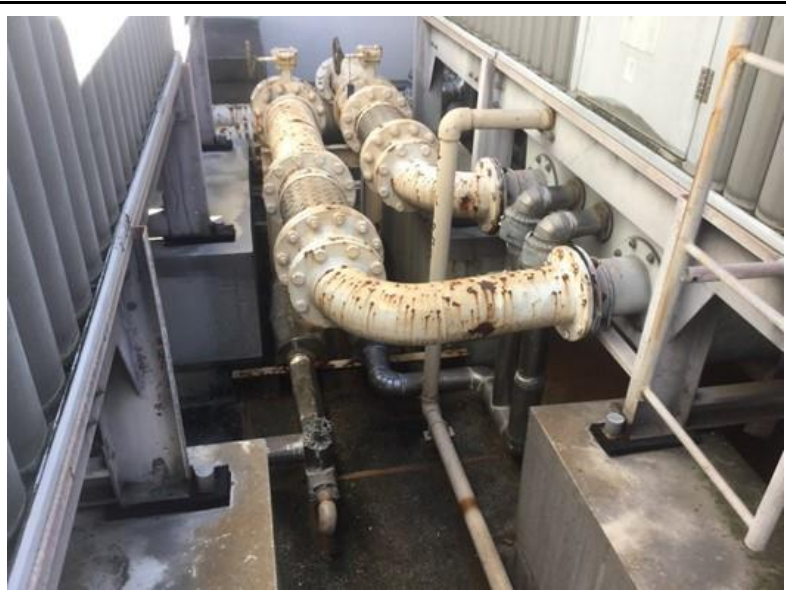
<p>〈場所〉 屋上</p> <p>〈内容〉 冷却塔 配管材に腐食あり</p> <p>〈劣化判定〉 C</p>

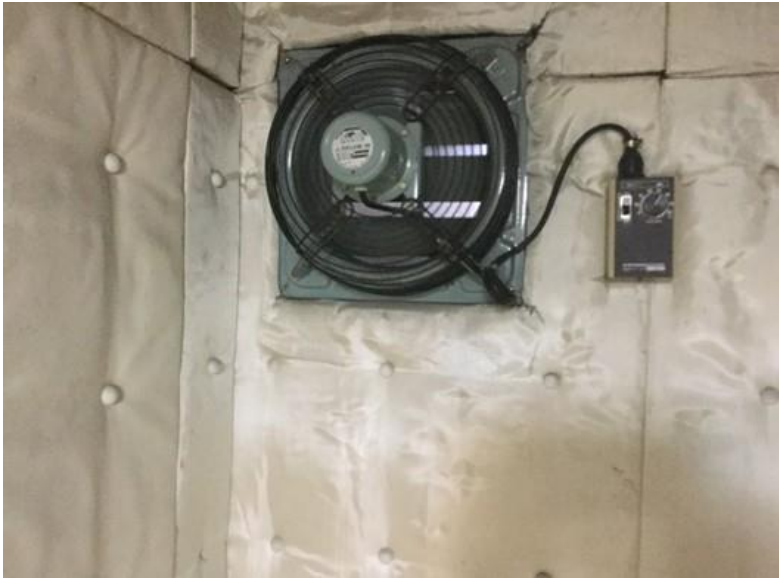
写真番号	写真	コメント
1F-4

<p>〈場所〉 空調機械室</p> <p>〈内容〉 換気扇</p> <p>〈劣化判定〉 A</p>
1F-5

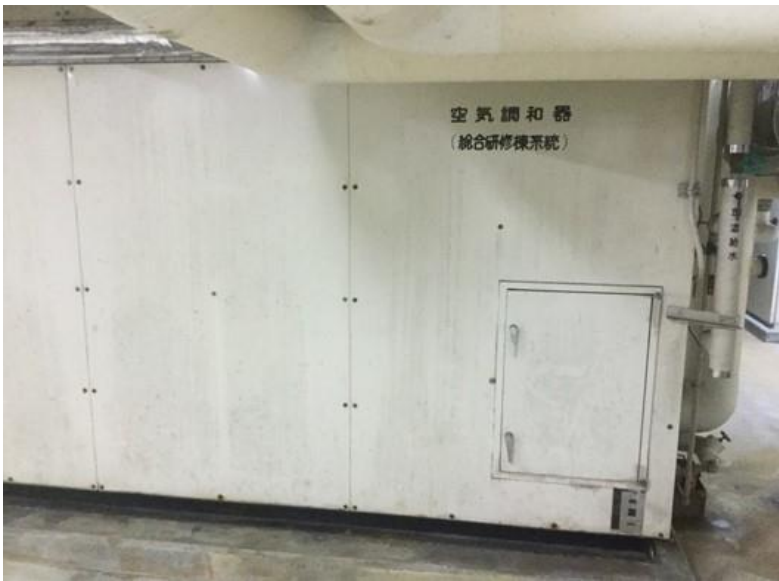
<p>〈場所〉 空調機械室</p> <p>〈内容〉 空気調和器 内部に錆が多数</p> <p>〈劣化判定〉 B</p>
1F-6

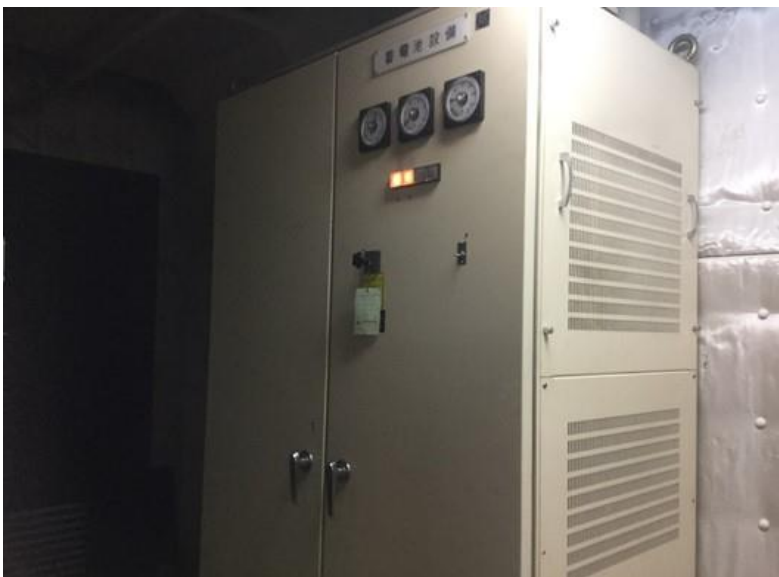
<p>〈場所〉 空調機械室</p> <p>〈内容〉 蓄電池設備 更新予定あり</p> <p>〈劣化判定〉 C</p>

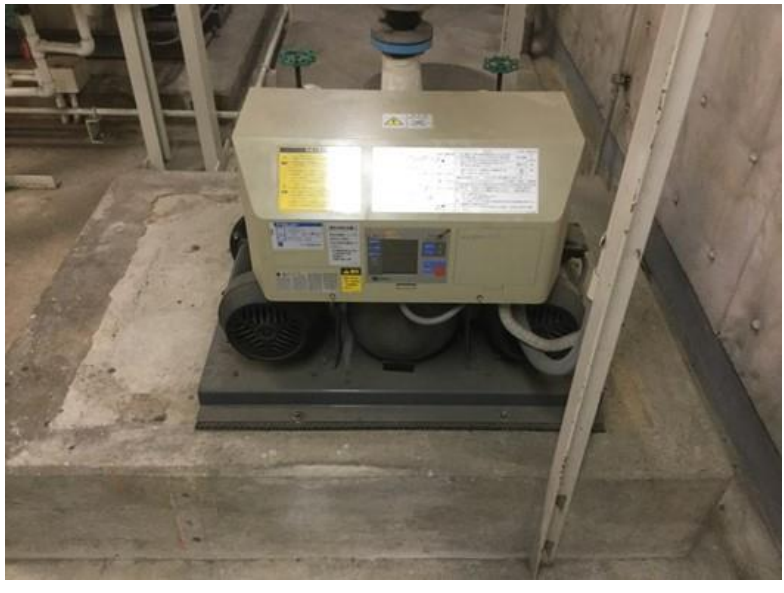
写真番号	写真	コメント
1F-13

<p>〈場所〉 空調機械室</p> <p>〈内容〉 冷却塔給水ポンプ</p> <p>〈劣化判定〉 A</p>
1F-14

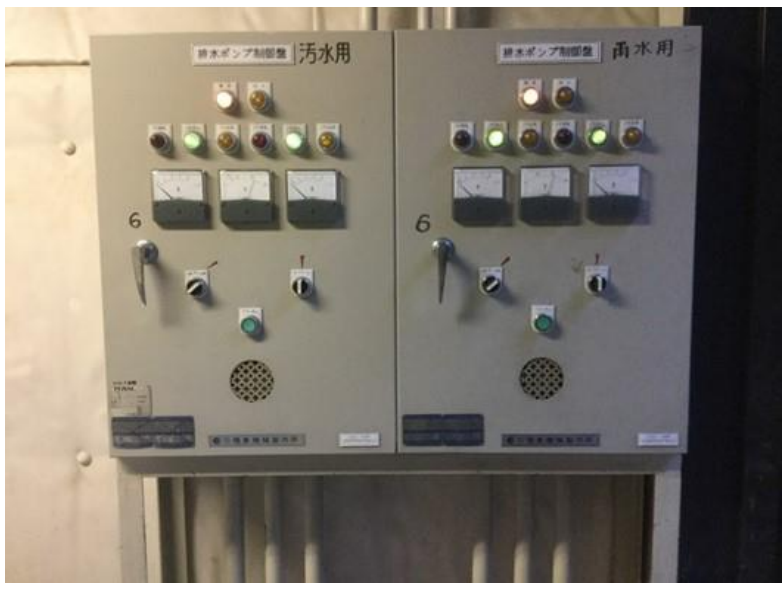
<p>〈場所〉 空調機械室</p> <p>〈内容〉 排水ポンプ</p> <p>〈劣化判定〉 A</p>
1F-15

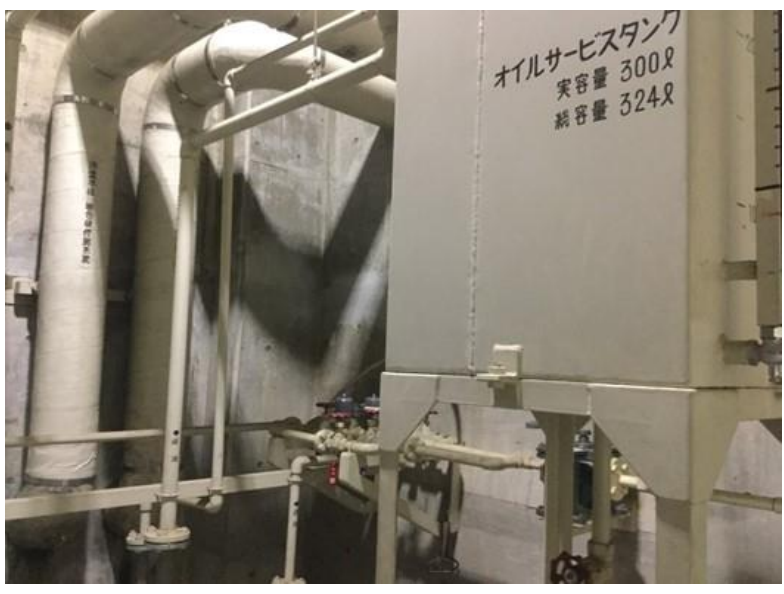
<p>〈場所〉 空調機械室</p> <p>〈内容〉 オイルタンク</p> <p>〈劣化判定〉 A</p>

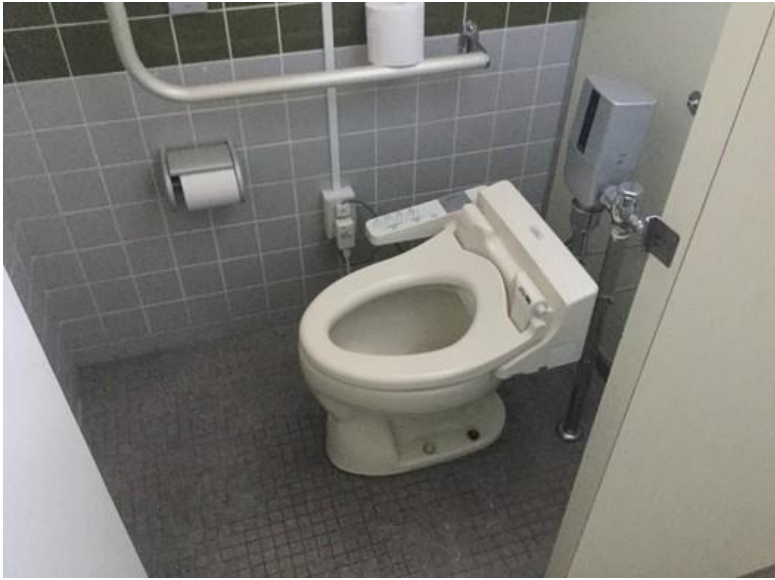
写真番号	写真	コメント
2F-3

<p>〈場所〉 2Fホールトイレ</p> <p>〈内容〉 内観状況 軽微な汚損、劣化程度 各トイレは1台を洋便器化済み</p> <p>〈劣化判定〉 B</p>
2F-4	 	<p>〈場所〉 2Fホール</p> <p>〈内容〉 防火シャッター</p> <p>〈劣化判定〉 -</p>
屋根1-1	 	<p>〈場所〉 風除室屋根</p> <p>〈内容〉 シート防水に膨れあり</p> <p>〈劣化判定〉 B</p>

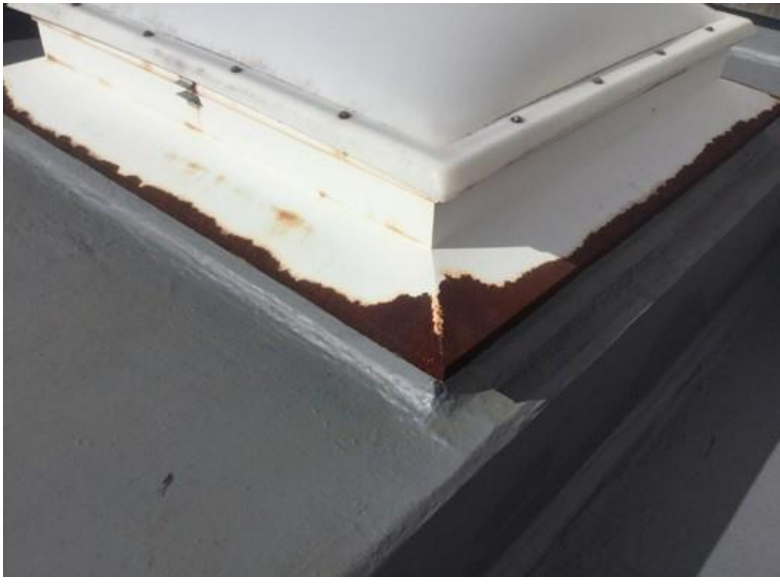
写真番号	写真	コメント
屋根1-5

<p>〈場所〉 エントランスホール屋根</p> <p>〈内容〉 トップライト金物 錆進行</p> <p>〈劣化判定〉 ★</p>
屋根1-6

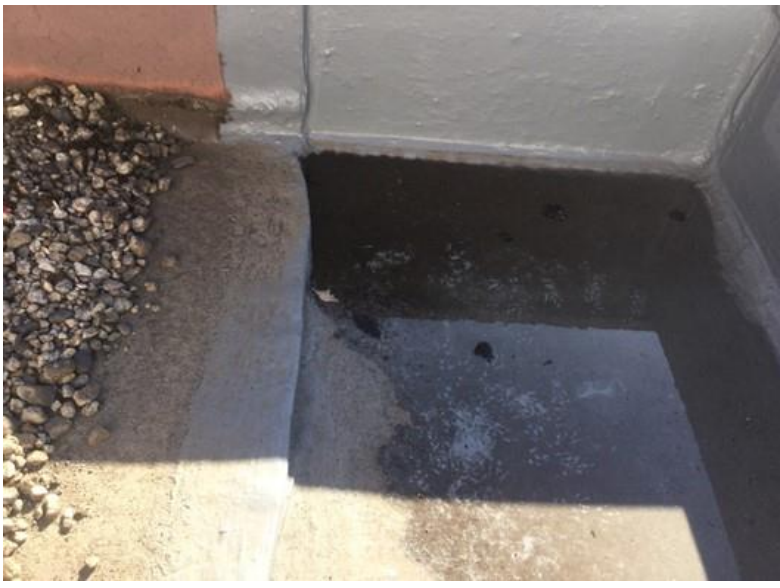
<p>〈場所〉 エントランスホール屋根</p> <p>〈内容〉 改修している塗膜防水部 分に水溜まりが発生して いる</p> <p>〈劣化判定〉 -</p>
屋根1-7

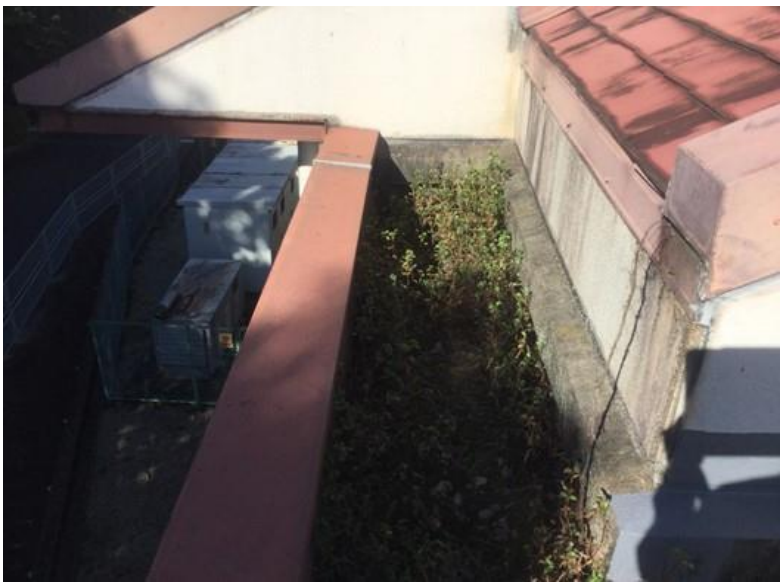
<p>〈場所〉 エントランスホール屋根</p> <p>〈内容〉 北側部分に雑草等蓄積</p> <p>〈劣化判定〉 ★</p>

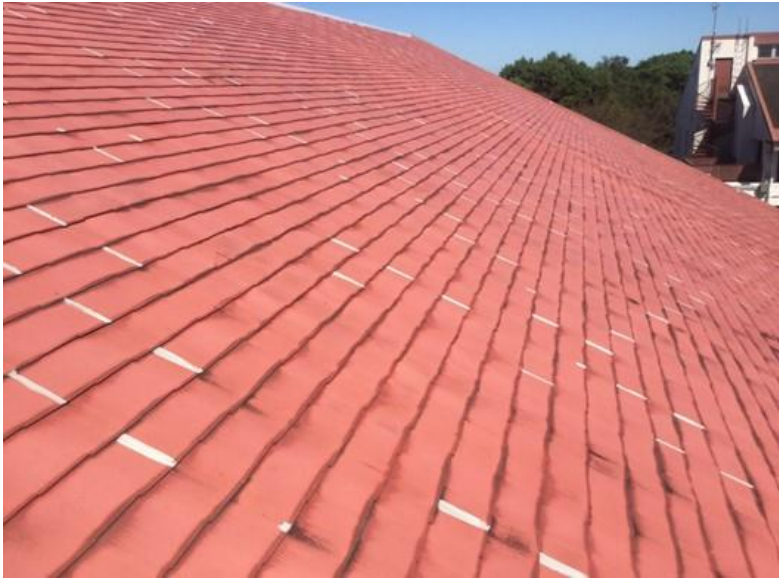
写真番号	写真	コメント
屋根2-3

<p>〈場所〉 屋根</p> <p>〈内容〉 アスファルトシングル葺 2005年に全面塗膜防水 塗膜材の経年劣化がみられる 総合研修館内に雨漏れあり ジョイント部防水補修多数あり</p> <p>〈劣化判定〉 D</p>
屋根2-4	 	<p>〈場所〉 舞台部屋根</p> <p>〈内容〉 塗膜防水 2005年防水改修</p> <p>〈劣化判定〉 A</p>

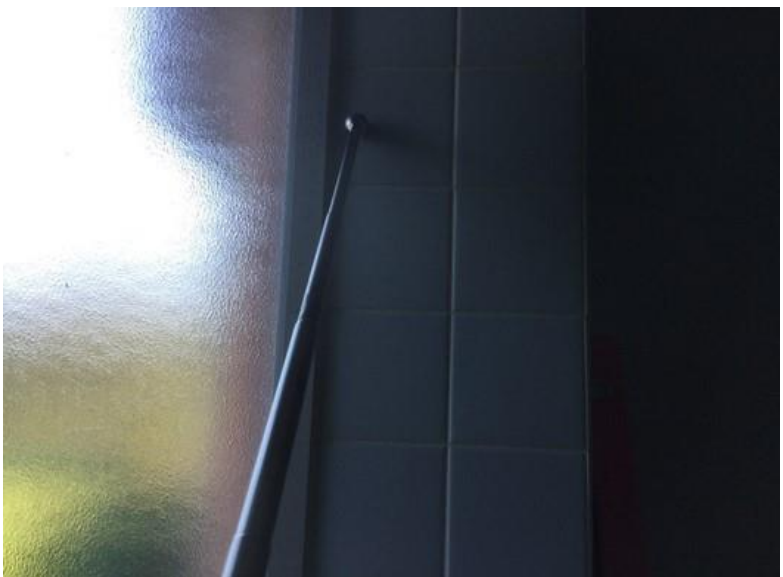
<p>〈場所〉 身障者用浴室</p> <p>〈内容〉 内壁タイルの浮き</p> <p>〈劣化判定〉 B</p>

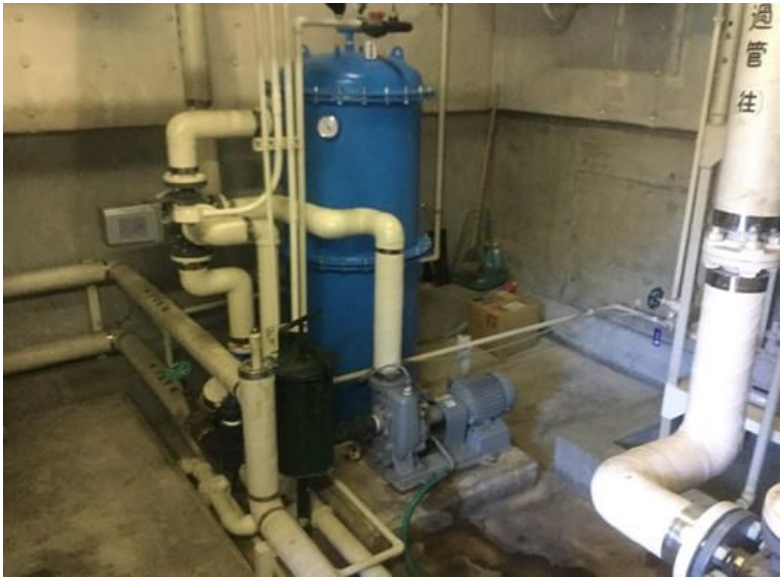
写真番号	写真	コメント
1F-31

<p>〈場所〉 ボイラ室</p> <p>〈内容〉 濾過器 水漏れあり</p> <p>〈劣化判定〉 B</p>
1F-32

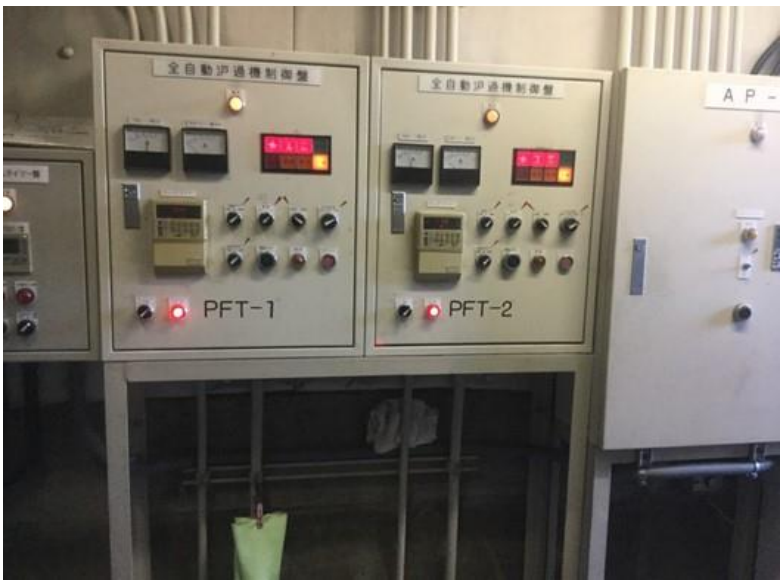
<p>〈場所〉 ボイラ室</p> <p>〈内容〉 濾過器制御盤</p> <p>〈劣化判定〉 A</p>
1F-33

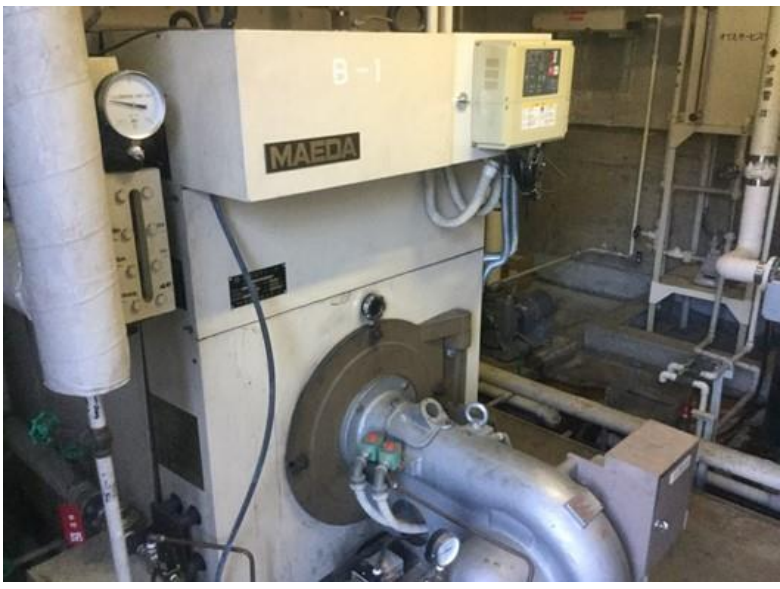
<p>〈場所〉 ボイラ室</p> <p>〈内容〉 温水ヒータ 1985年製</p> <p>〈劣化判定〉 A</p>

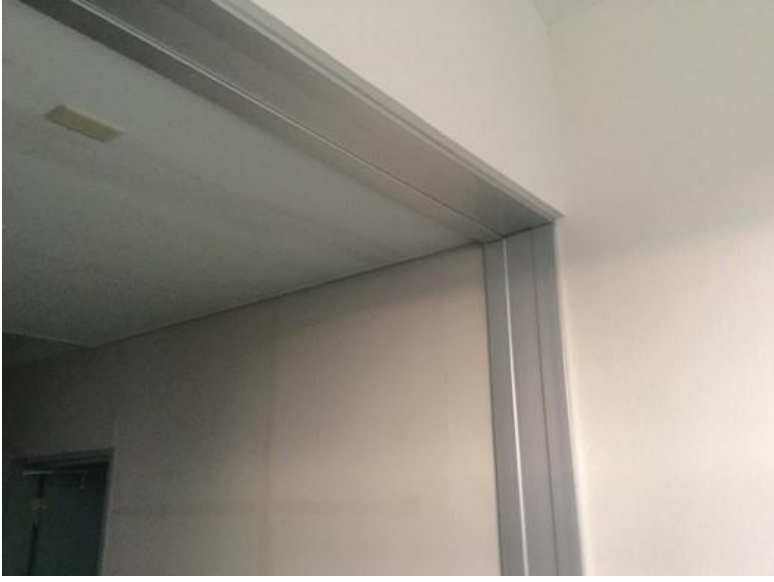
写真番号	写真	コメント
EV増築3F-1

<p>〈場所〉 南EV棟</p> <p>〈内容〉 天井材の汚損 EXP・J部より漏水あり</p> <p>〈劣化判定〉 B</p>
EV増築3F-2

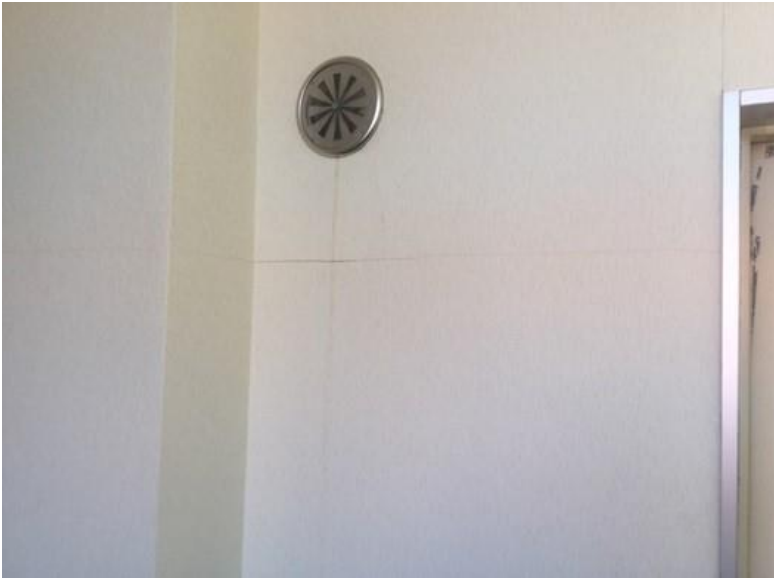
<p>〈場所〉 南EV棟</p> <p>〈内容〉 壁ボード材の目地割れ</p> <p>〈劣化判定〉 B</p>
屋根-1

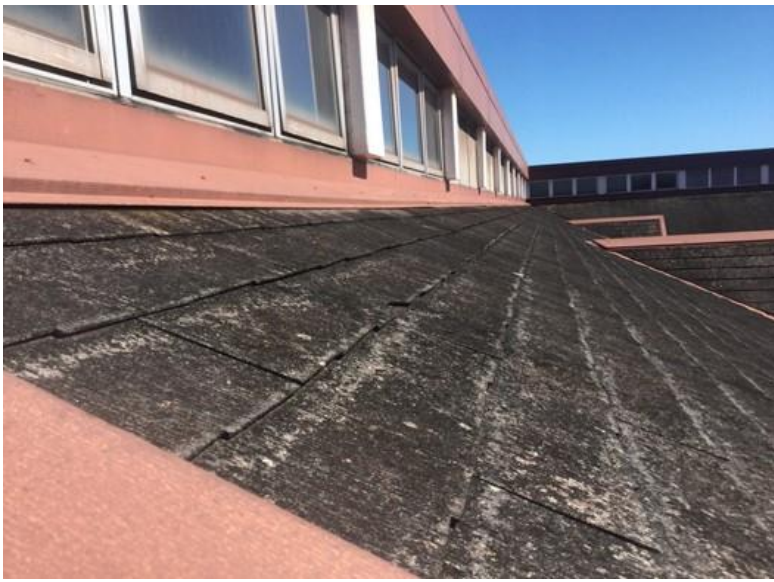
<p>〈場所〉 屋根</p> <p>〈内容〉 スレート屋根材の劣化が 顕著</p> <p>〈劣化判定〉 D</p>

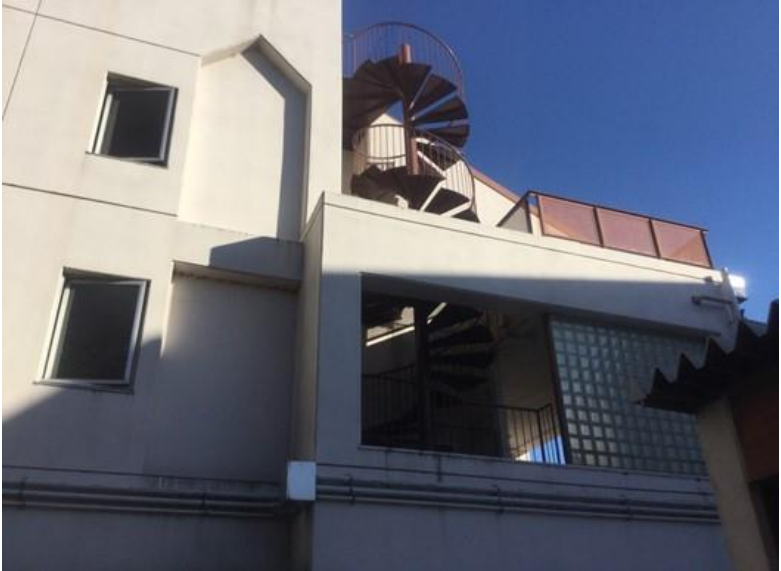
写真番号	写真	コメント
<p>立面(2)-4</p>

<p>〈場所〉 北側立面</p> <p>〈内容〉 屋外螺旋階段 錆多数あり</p> <p>〈劣化判定〉 ★</p>
