【施設効果事例】 中原1急傾斜地崩壊対策事業(津市美杉町竹原 地内)

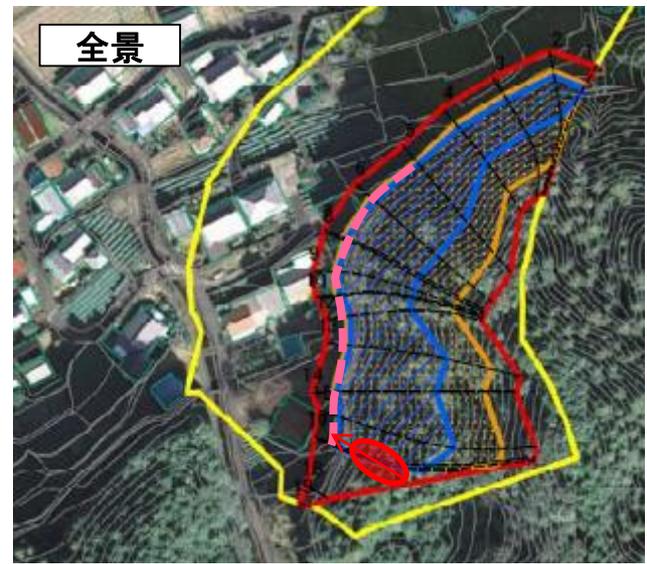
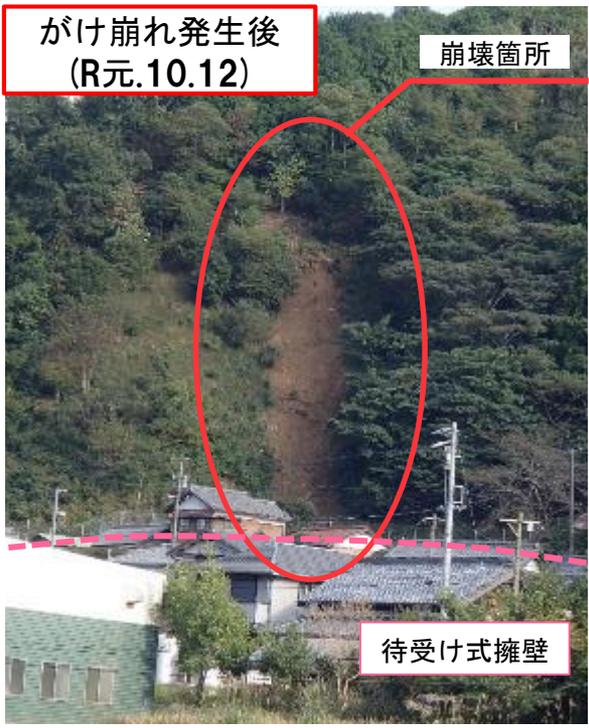
全景

災害発生日：令和元年10月12日（台風19号）  
 降雨状況：連続雨量 270mm（10月11日21時～12日13時）  
 時間最大雨量 35mm（10月12日11時～12時）  
 ※掛の脇雨量観測所  
みえ つ みすぎ たけはら  
 発生箇所：三重県津市美杉町竹原 地内  
 崩壊状況：崩壊土砂捕捉量 約20m<sup>3</sup>  
 状況：台風19号による降雨によりがけ崩れが発生したが、待受け式擁壁が整備されており土砂を捕捉。下端への土砂流出を未然に防止し効果を発揮した。
