低コストで壊れない森林作業道作設支援マップの開発

令和元～3年度（アカデミー講師育成・講座ブラッシュアップ事業）

石川智代

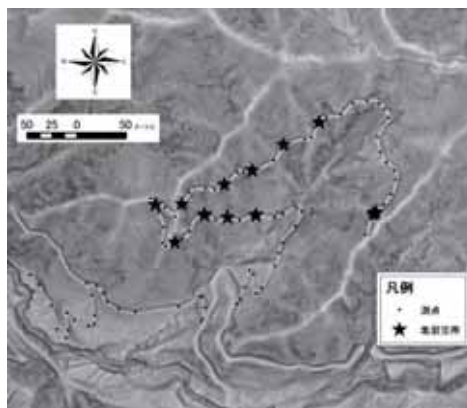
図-1. 亀裂の発生箇所

路体に亀裂が確認された作業道1路線について、亀裂有無による周辺地形の違いをGISソフトウェアのArcGIS（10.8.1）を用いて検証した。対象路線は平成28年度に作設され、地形量解析には令和元年度に航空レーザ測量で得た0.5mメッシュの数値地形モデル（Digital Elevation Model:以下、DEM）を使用した。0.5mDEMから作成したCS立体図に、亀裂位置を重ね合わせたところ、作業道が谷地形を横断する箇所に亀裂が発生する傾向がみられた（図-1）。しかし、作業道測点を繋いだ線の両側10m範囲と、亀裂の中心から半径10mの円状の範囲について、地形量（傾斜、曲率）を比較した結果、ともに特徴的な傾向や有意差はみられなかった。今回は1路線の検証に過ぎないため、路線や地形量を分析する範囲の形状や大きさを変えて検証を重ねることが必要と考えられる。
