第11回 桑名市源十郎新田事案技術検討専門委員会

説明資料

令和4年1月7日

三重県

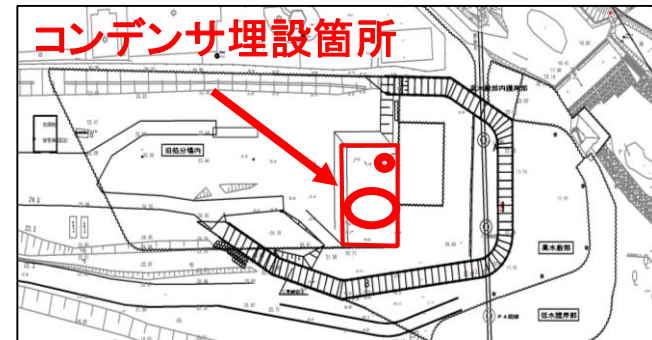
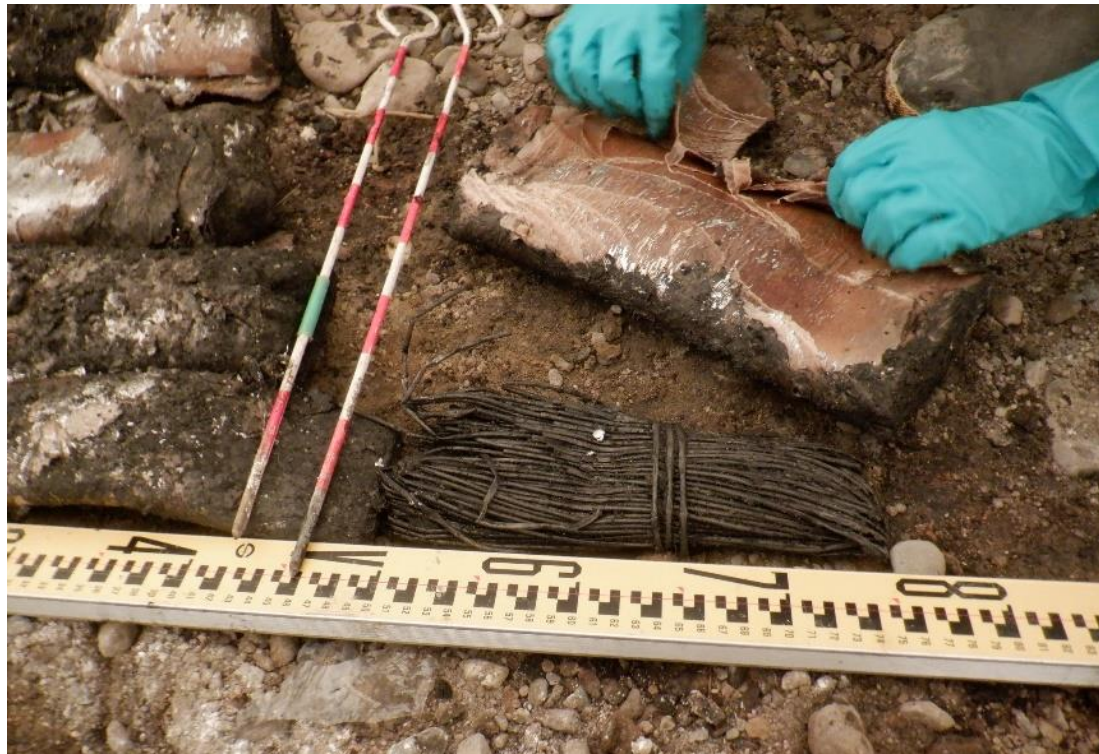
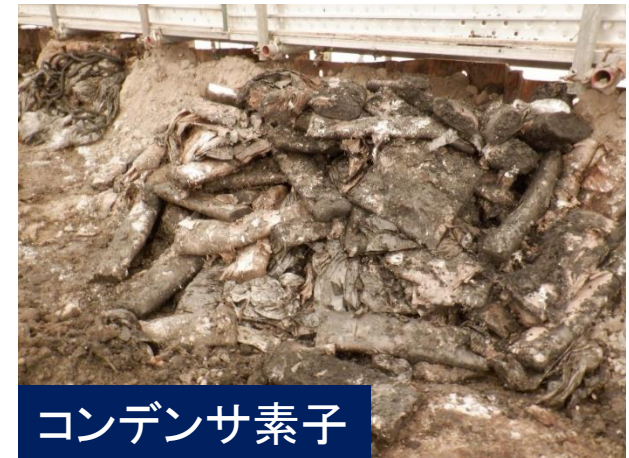
・令和3年7月15日掘削エリアにて掘削作業中、TP+20.0～19.5mにおいて、コンデンサ素子が発見された。

・コンデンサ素子のPCB含有量は、19,000～120,000 mg/kgであり、高濃度PCBとして適正に処理を行う予定。(ドラム缶総重量1408.8kg)

・コンデンサ素子が存在した周辺土壌は、～200 mg/kgであり、低濃度PCBとして適正に処理を行った。

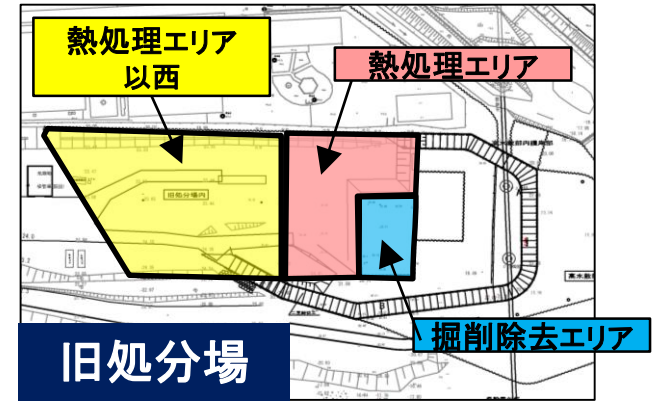
■埋設ドラム缶探索中の状況(熱処理エリア)

令和3年3～6月にかけて掘削除去エリア及び熱処理エリアで探索作業を実施したところ、ドラム缶が発見された。このため、バックホウのアームにより深度TP +17.0mまで地中のドラム缶を探索することとし、令和3年8～10月までに630本のドラム缶を発見し除去した。

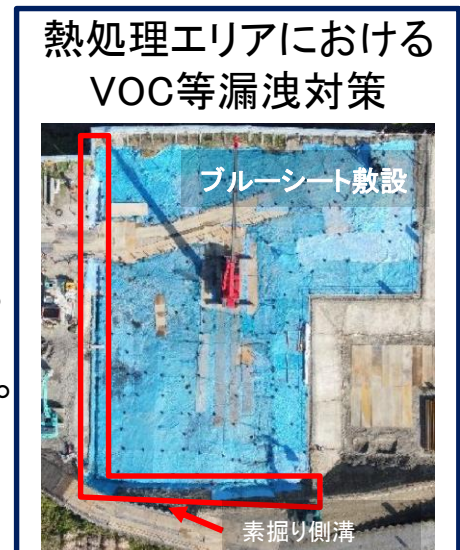
令和3年8月から実施したドラム缶探索において、バックホウにより熱処理エリアの地中を攪拌した影響が考えられる。なお、前期対策では平成28年度に汚染源域を掘削した際、シス-1,2-ジクロロエチレンが0.042mg/Lとなり環境基準値(0.04mg/L)を超過した。

具体的には、攪拌された地中において、降雨時の地下浸透により、水への溶解性が比較的高いジクロロメタン及び1, 2-ジクロロエタンが地下水中に溶けだしたものだと考えられる。

- 地中を攪拌した熱処理エリアに雨水の浸透を防ぐため、暫定対策としてブルーシートを敷設した。また素掘り側溝を設けた。
- モニタリング頻度を、1回/月 ⇒ 2回/月とし、状況を注視している。
- 恒久対策として、アスファルトでキャッピングする。

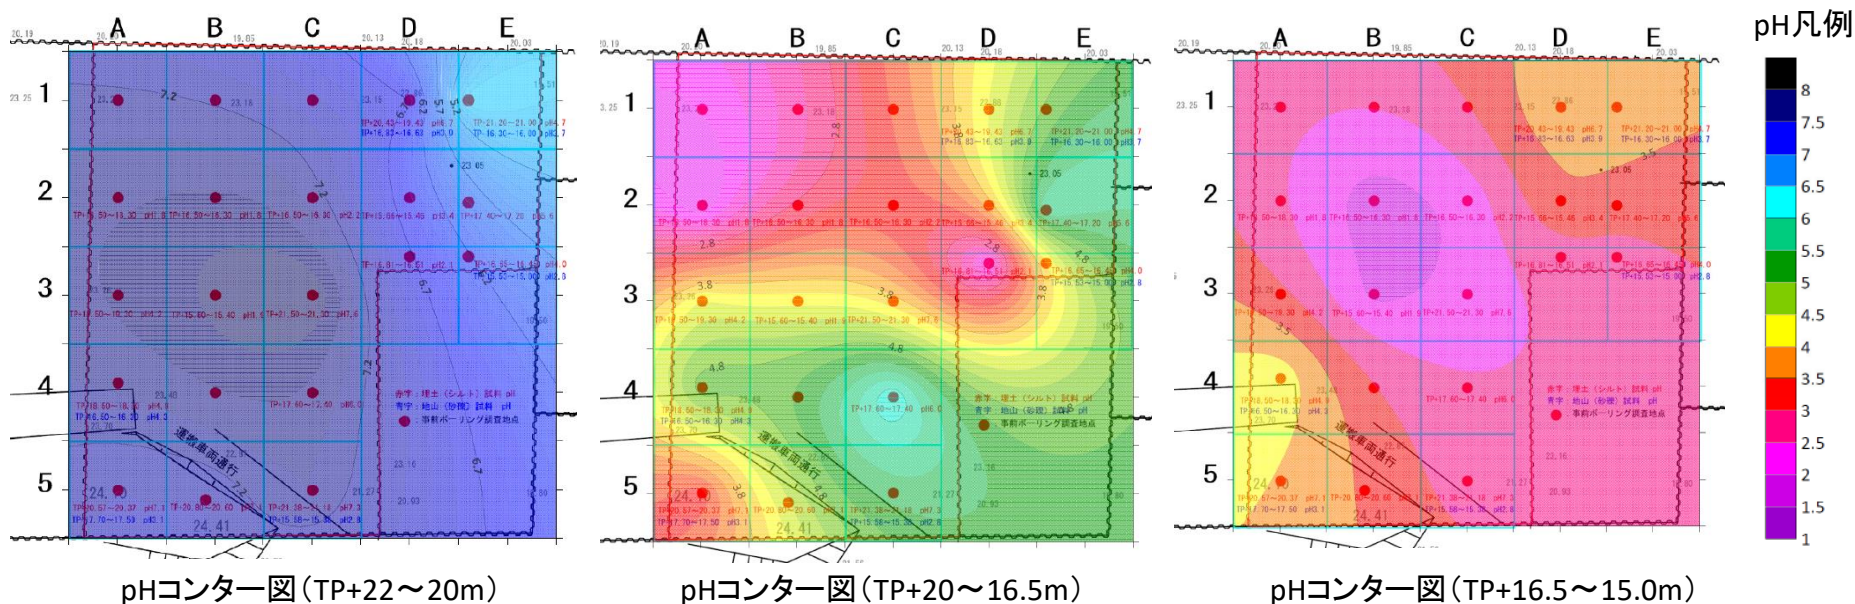
VOC対策(熱処理)エリアにおけるボーリング及び分析結果より、**加熱後のシルト試料において、pHの極端な低下(～2.5)**が確認された。

これは複数地点を混合した**1試料のみ**を用いた試験であった為、熱処理エリア全体を対象範囲とし、**17地点(23検体)**の土壌試料及び地下水、油試料を用いた**室内加熱試験を実施**した結果、23地点中、16地点においてpHが4.9以下となった。(最小値は1.8)

発見されたドラム缶の一部について、内容物を分析したところ**非加熱で低いpH(最小値pH2.4)、高濃度の硫酸イオン(最大値940mg/L)**が検出された。

ドラム缶内容物に硫酸等の化合物が含まれており、それが**加熱によって土壌中から溶出**され、pHの低下及び硫酸イオン濃度の上昇が起きたと考えられる。

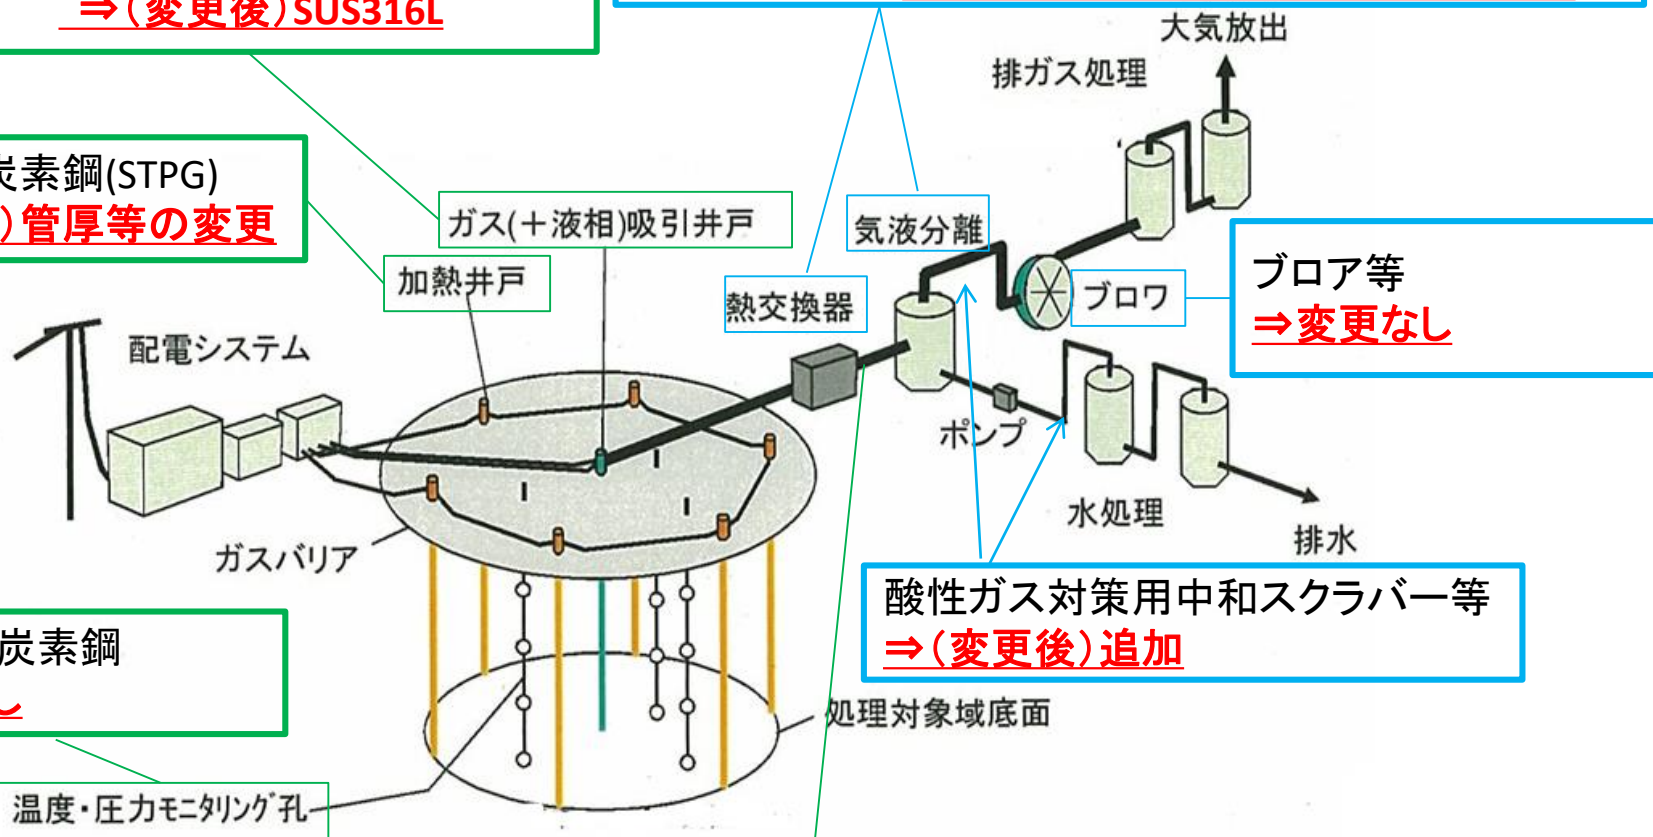
低pH及び高温処理により、井戸材やプラント設備が腐食し、VOC等の汚染物質が周囲へ漏洩することを防ぐため、下図のとおり井戸材やプラント設備の変更等を行った。

管 : (当初)炭素鋼
 スクリーン : (当初)SUS304
 ⇒ (変更後) **SUS316L**

熱交換器・固液分離槽・気液分離槽・熱交換ユニット・
 油水分離槽・油水分離タンク・油回収ユニット、各種ポンプ、
 センサー類 ⇒ (変更後) **耐強酸性材料、管厚変更**

管 : (当初)炭素鋼(STPG)
 ⇒ (変更後) **管厚等の変更**

酸性ガス対策用中和スクラバー等
 ⇒ (変更後) **追加**

管 : (当初)炭素鋼
 ⇒ (変更後) **SUS316L/STPG**

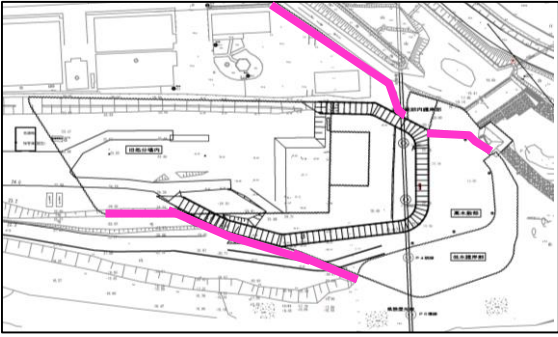
現在の囲い込みは、鋼矢板の経年劣化により遮水機能が低下し油が浸出するおそれがあるため、**将来に亘る油漏洩防止の確実性を高めるための補完的措置として以下の追加措置を実施する。**

追加措置	目的	施工場所
<p><追加措置1> 鋼矢板設置</p>	<ul style="list-style-type: none">・ 将来に亘る既設鋼矢板の油漏洩防止機能の補完
