Φ800配水管の破損による漏水について

三重県企業庁工業用水道事業課

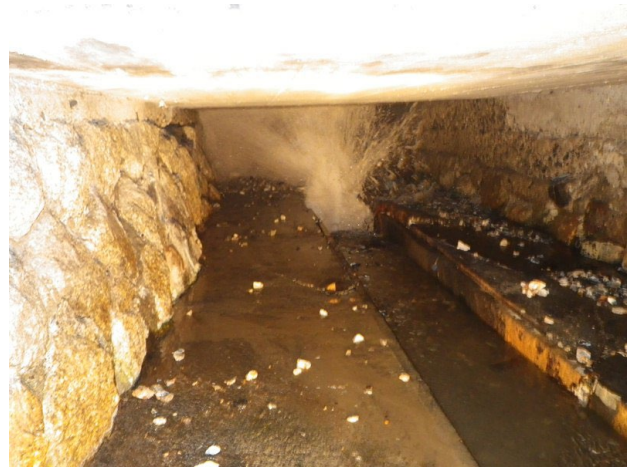
図-5 漏水の状況

現場状況は、漏水の規模が大きく、県道を横断している水路が水圧で著しく破損し、多量の水が吹き上がっている状況であった。（図-5）県道に隣接した民家への2次被害の恐れも懸念されたことから、速やかに断水を行った。

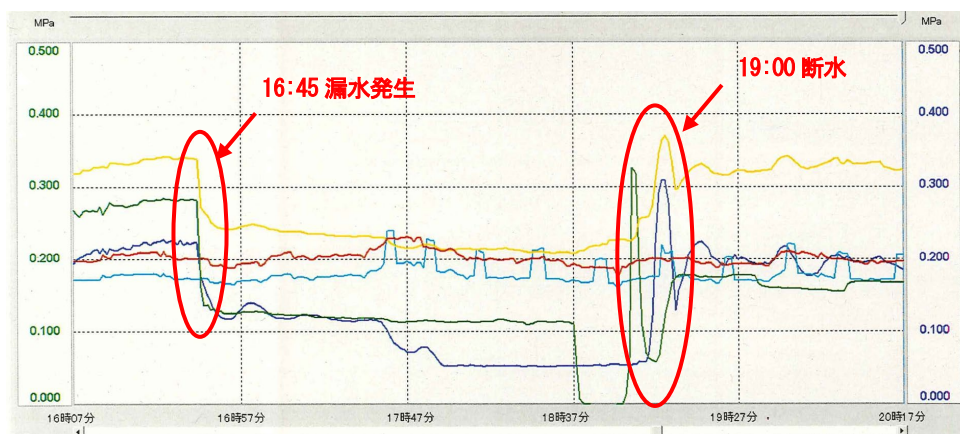
図-4 末端ユーザーの圧力変動状況

平成24年11月5日（月）16時45分に四日市市天ヶ須賀2丁目地内において漏水事故が発生した。配水量の異常やユーザーの末端水圧の低下（図-4）、四日市市富洲原地区市民センターから漏水発生のお知らせを受け、現場確認を行った。

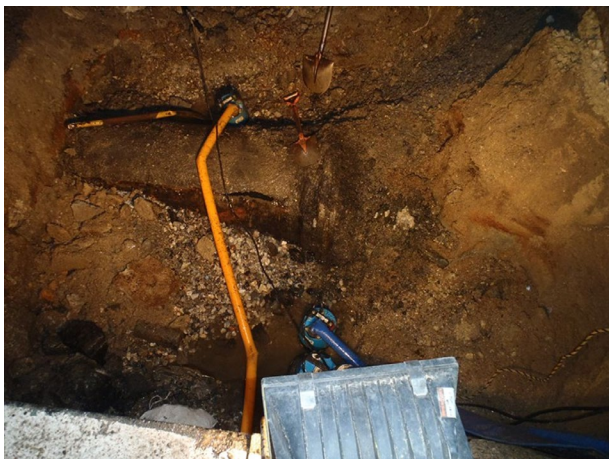
図-6 漏水箇所

市道の床版橋の撤去を先行して行い、配水管が埋設された水路部の掘削を行った。掘削は、他の埋設物があることから、慎重に作業を進め、漏水箇所の特定制を行った。漏水箇所は、配水管の管頂部で铸铁管の継手箇所から約 1.5mにわたって縦割れが発生していた。
(図-6)

漏水箇所では、道路橋台及び水路と配水管がかなり近接していたと想定され、道路交通における集中荷重が配水管頂部に働いたものと考えられる。

水路等を横断する場合は、伏せ越しなどにより 50 cm以上の離隔をとるのが通例だが、当現場では確保されていなかった。建設当時の施工図面を確認すると、水路は現状より規模が小さく、十分な離隔が確保されていた。しかし、その後、水路や道路の改修工事により、十分な離隔が失われる形で、現在の水路や道路橋台が設置されたものと考えられる。

漏水箇所の確認後は、小型バケットのバックホウで掘削を行い、配水管を露出させた。漏水箇所の復旧については、まずフクロジョイントでの施工を試みたが、配水管が水道Φ200と近接しており、施工が不可能であった。このため、管の丁部に孔を開け(図-7)、排水ポンプで配水管内の水を排水する作業を十分行った後、縦割れ亀裂が入っている区間を切断し、乙切管、継輪を使用し、特殊押輪により接合を行った(図-8、図-9)。復旧作業は、作業スペースも狭く、作業環境が決して良いものではなかったが、現場状況に合わせ柔軟に対応することができた。

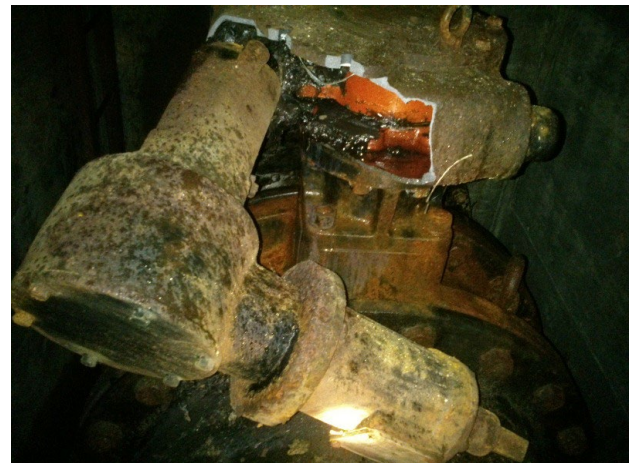
図-13 破損した制水弁

漏水箇所の直上流の制水弁について、閉操作時の過負荷が原因で、弁が閉塞した状態で減速機が破損したため(図-10)、早急にバルブ操作ができるようメーカーに応急補修を依頼した。応急補修は2日程度で完了し、制水弁の開操作は可能となるが、本復旧に至るまでには1ヶ月以上の期間を要した。

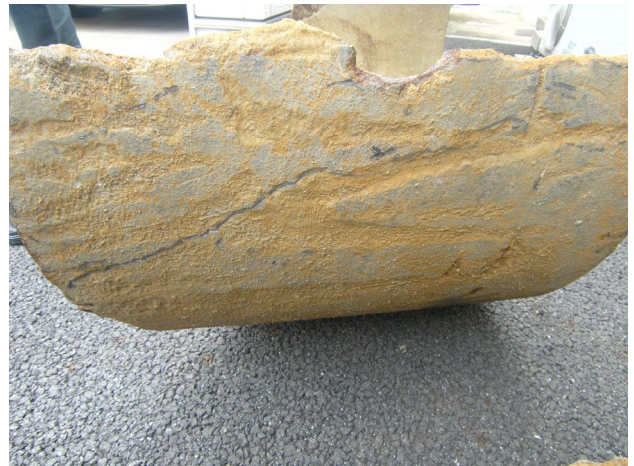
図-15 撤去された配水管 (凹部)

破損した鋳鉄管の内面にはモルタルライニングが健全な形で残っていたものの、鋳鉄管の外面には局部的に数箇所の凹部が存在し、漏水箇所においては、かなり減肉していた。(図-15)

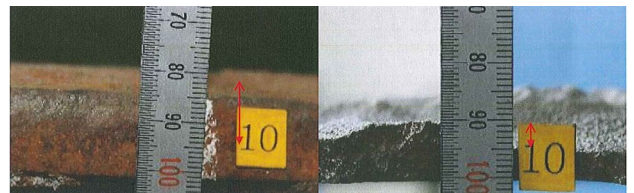
図-16 破断面の状況

一般社団法人日本ダクトル鉄管協会に漏水原因調査を依頼し、鋳鉄管の管体破損部分の腐食調査、破断面分析、機械的性質等の分析を行ったところ、鋳鉄部と黒鉛部で構成される高級鋳鉄管において、鋳鉄部分の大部分が劣化して鑄状態となり、黒鉛部が残っているだけで強度を有していないとの結果であった。(図-16)
