高圧ガス事故事例（三重県）

整理番号 2023-三重-災害 8	事故の呼称 液化酸素ポンプのモーターの破裂 【コンビ則】		
事故発生日 2023 年 1 月 26 日	事故発生場所 四日市市	事故の種類 破裂・破損等	事故発生原因 ◎点検不良
施設名称 空気液化分離施設	機器 液化酸素ポンプ	材質 —	概略寸法 —
ガスの種類 液化酸素	高圧ガス処理能力 1, 247, 046Nm ³ /日	常用圧力 0.3MPa	常用温度 -183℃
被害状況（人的被害、物的被害） 人的被害：重傷 1 名 物的被害：液化酸素ポンプモーター			
事故の概要 <p>令和 5 年 1 月 26 日 6 時 22 分頃、被災者（運送会社従業員）は液体酸素の積込のために工場へ来場し、充填を開始しようとしていた。液体酸素積込みポンプのスイッチを ON にしたところ、液体酸素積込みポンプのモーターが破裂した。破裂と同時に 1 メートルほど飛ばされ四つん這いに転倒した。工場の保安係員 2 名が現場に急行し、破裂箇所の確認と被災者の手当及び積込ポンプの停止処置を行った。事故当日の朝の気温は過去最低の -8℃を記録し、積込ポンプのモーターも積雪により白くなっていた。</p>			
事故発生原因の詳細 <p>寒波による氷結でモーター本体が脆くなっていた。（低温脆性）</p> <p>また、通常はポンプとモーターの軸部の凍結防止のためスチームで加温しているが、低温のためスチームが凍ってしまい、スチーム加温が止まった結果、ポンプとモーターは完全に氷で覆われた状態（アイスブリッジが形成）であった。</p> <p>そのため、ポンプメカニカルシール部とモーター内部は密閉された状態となり、ポンプメカニカルシール部から微量ずつ漏えいした液体酸素が、モーター内に蓄積され、スイッチを入れた際に、起動時に火花が発生し、モーターが破裂、飛散した。</p>			
事業所側で講じた対策（再発防止対策） <p>ポンプ横に防御版を設置し破裂の衝撃に備えた、スチーム導管の増強、モーターへの温度計取付け、アイスブリッジ形成の点検（1日3回）、ポンプスイッチ起動は工場側で実施徹底する。</p>

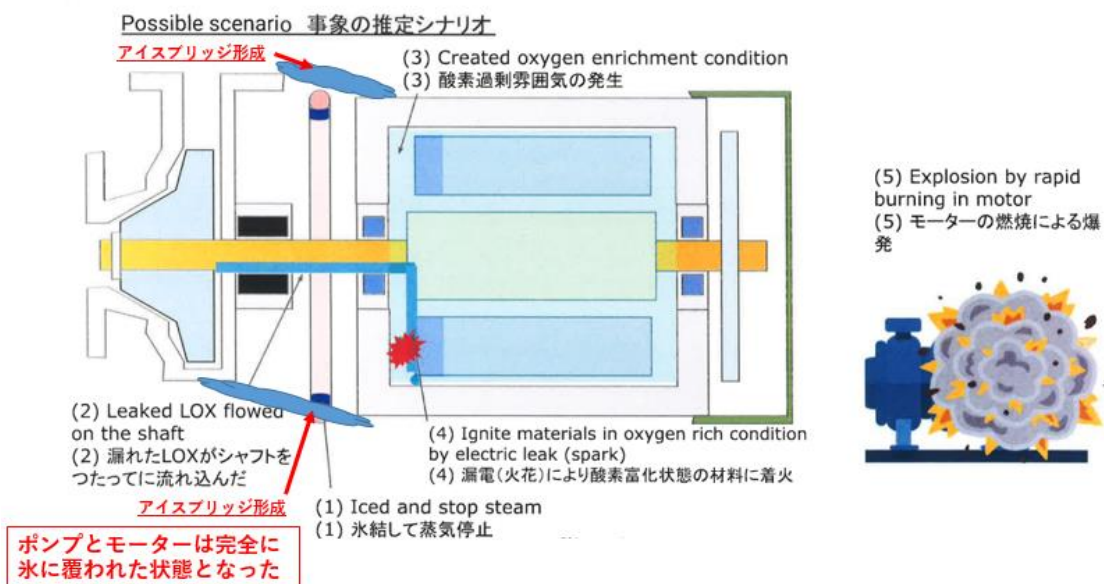
Consequences of the incident インシデントの結果

事故発生メカニズム（プラントメーカー資料）

- ① 氷結してスチーム停止、アイスブリッジが形成され、ポンプとモーターは完全に氷に覆われた状態となった。
- ② ポンプのシール部から漏れた液化酸素がシャフトを伝ってモーターに流れ込んだ
- ③ モーター内に酸素過剰雰囲気が発生
- ④ 通電の際の火花により酸素富化状態のモーターに着火、爆発、破裂
