(2) 令和7年9月12日から13日にかけての大雨における 防災・減災、国土強靭化対策 効果事例

令和7年12月
三重県 県土整備部

3. 整備効果事例 位置図

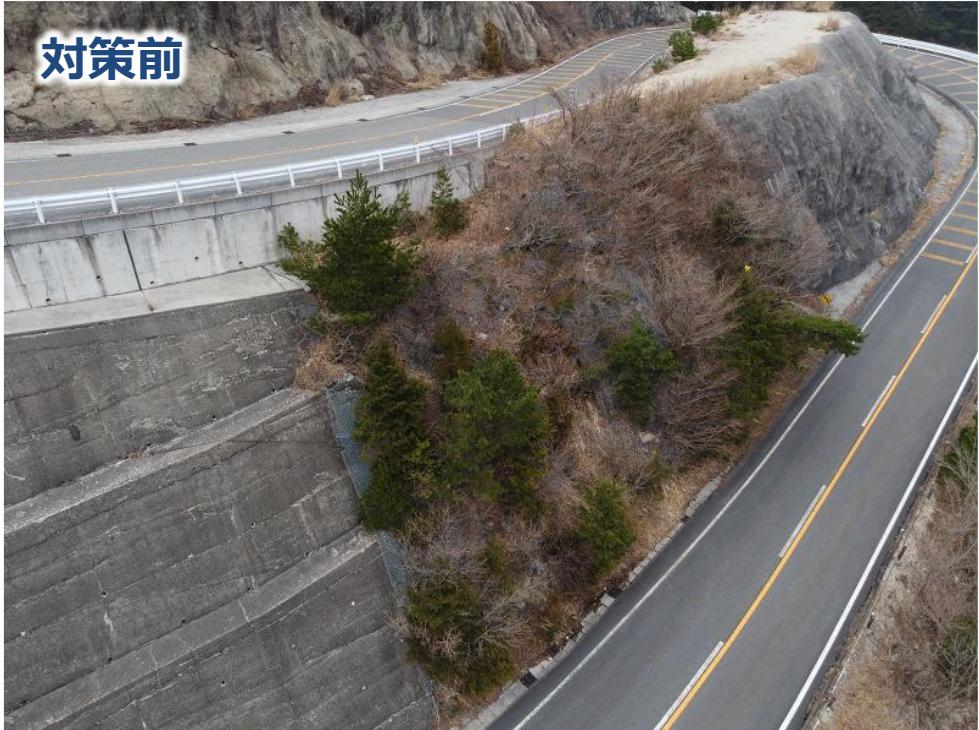
対策前

既存の落石防護網は劣化が進み、法面も風化が激しく、豪雨時に法面が崩壊し、道路の通行が困難になるリスクがあった

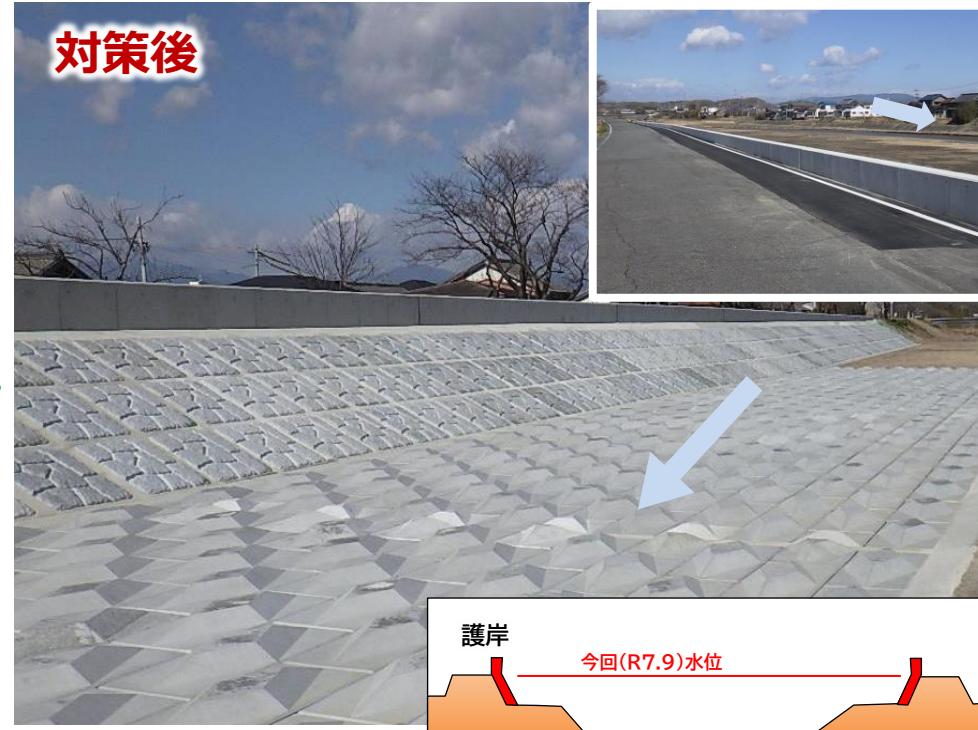
対策後

今回、近傍の水位観測所において氾濫危険水位（警戒レベル4）を超過したが、越水による浸水被害は発生しなかった

河川改修で護岸を整備したことにより、**堤防高が確保**され、浸水被害発生リスクが軽減された

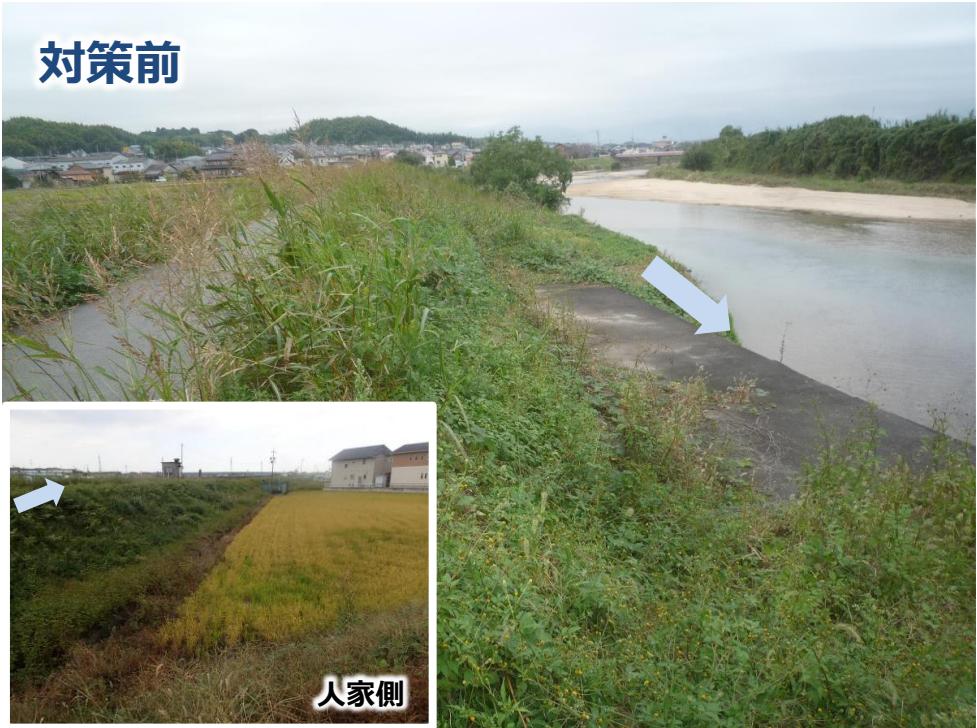
対策前

想定を超える大雨により、河川の水が堤防を越えると、堤防の裏側（人家側）等が削られて堤防が決壊するリスクがあった

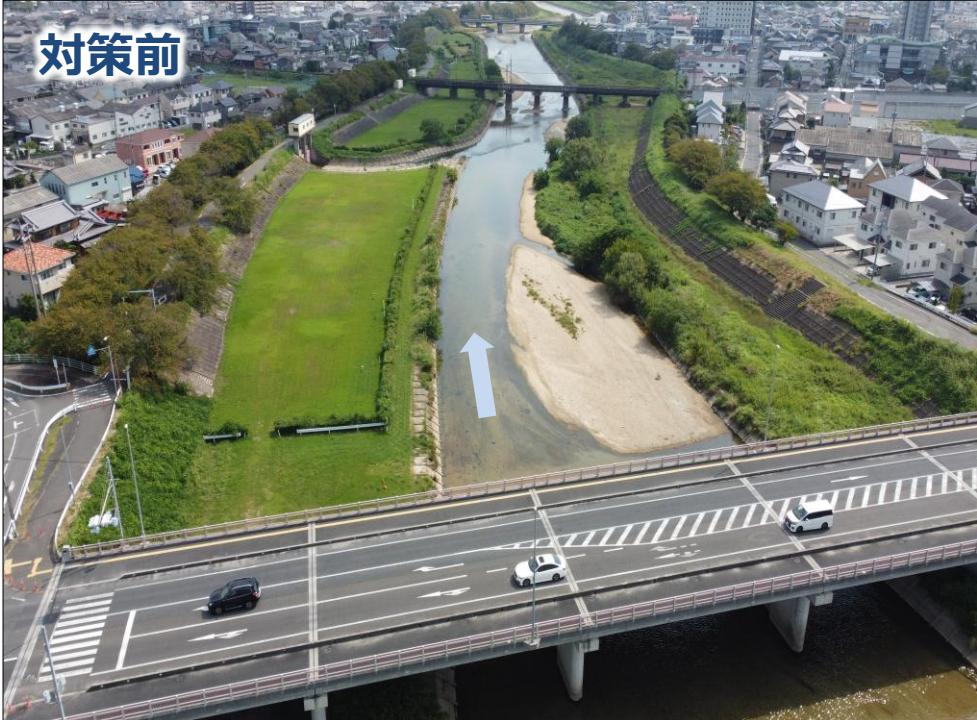
対策前

河川内に土砂が堆積し、豪雨時に河川の水がスムーズに流れず、洪水が発生するリスクがあった

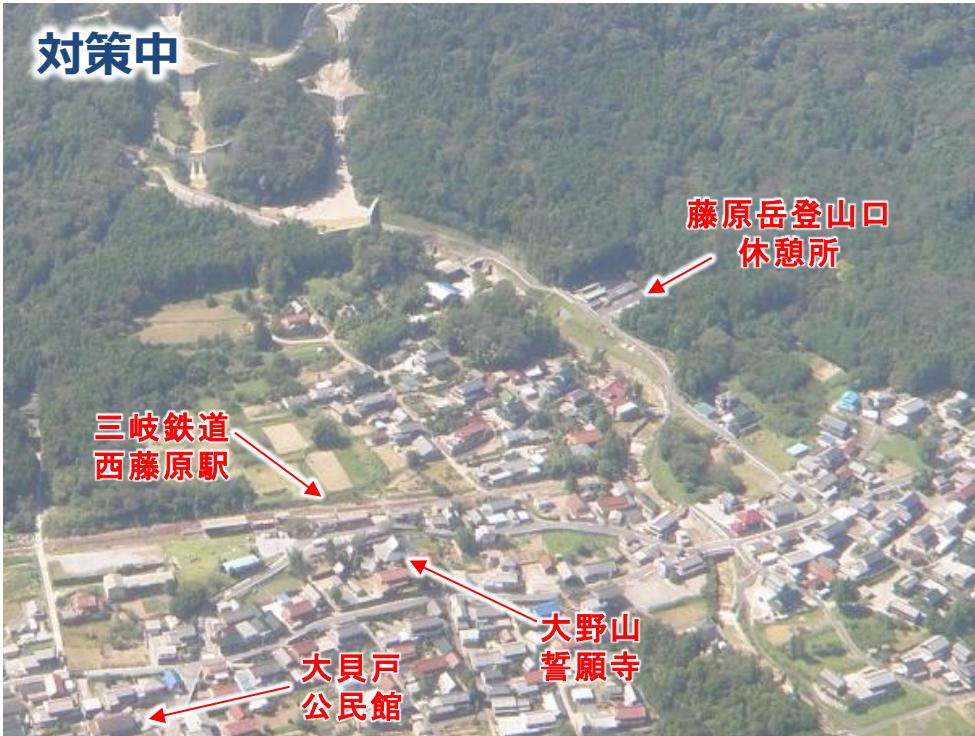
対策中

豪雨時に土石流が発生した場合、下流の人家109戸、公民館、駅、県道等に土砂が到達し被災するリスクがあった

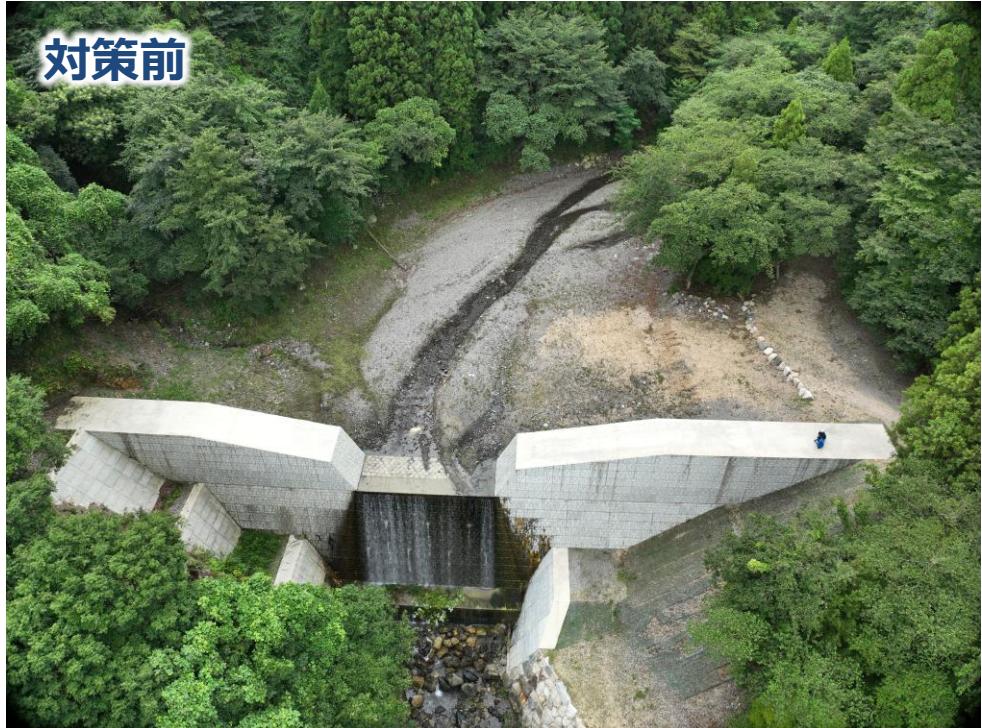
対策前

砂防えん堤の堆砂敷が堆積土砂で満砂になつてゐると、さらに発生した土砂等を貯めきれず、土砂が流出する危険性があつた
