(2) 海岸防災林について

熊野の海岸林の現況

東北震災に伴う海岸林の効果について

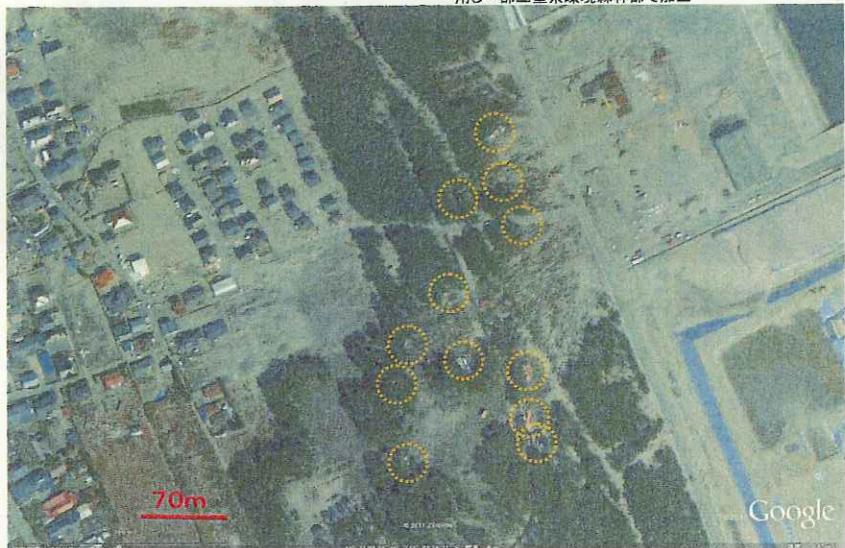
青森県八戸市市川町

東日本大震災による海岸防災林の被災状況

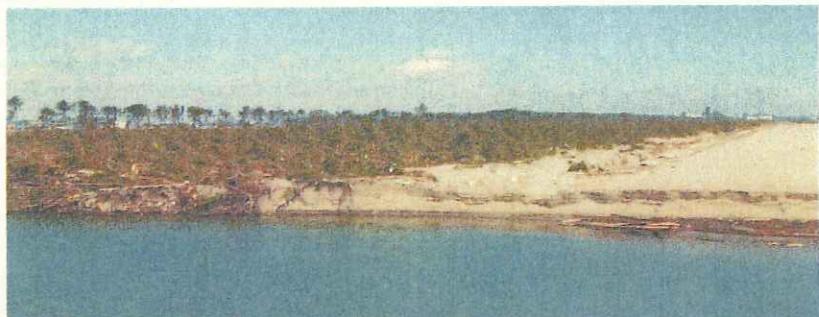
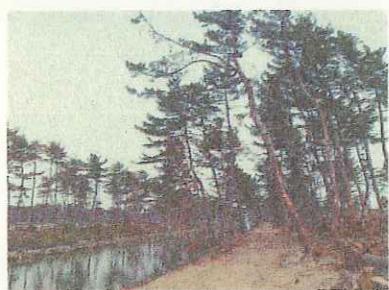
宮城県仙台市若林区荒浜

貞山堀沿いの比較的大径のクロマツ

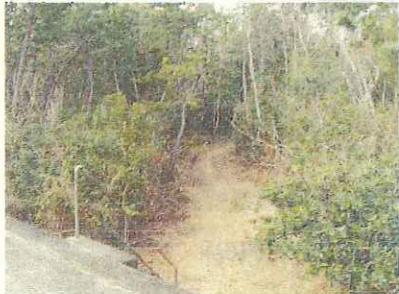
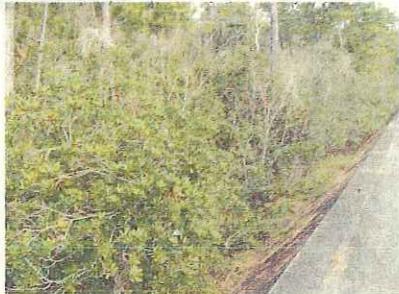
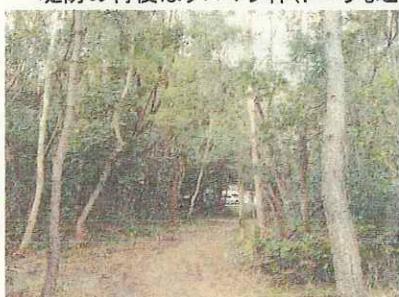
① 熊野市有馬町 1(林帶幅80m程度)

堤防の背後はクロマツ林(トベラなど)

この近辺は4m程の堤防があり、潮風が遮られるためか植生は豊かである。堤防内側にクロマツが20m~30m生育し、内陸へ入ると広葉樹が生い茂り、その幅は50m程度である。主な植生として海岸部より、トベラ、クロマツ、ヤブニッケイ、モチノキ、アカメガシワ、ハゼノキなどがあり、内陸部にクスノキ、ウバメガシ、ヒメユズリハなどの比較的大きな樹木が生育している。

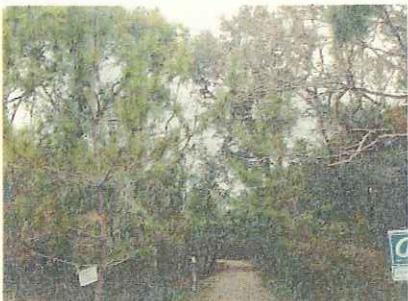
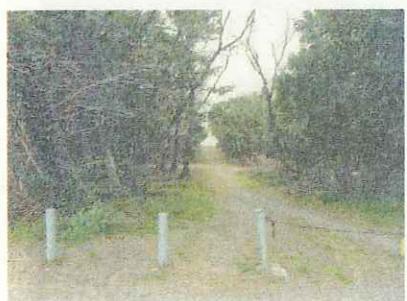
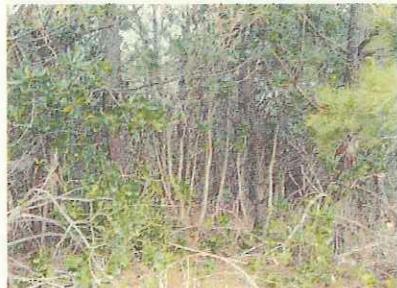
② 熊野市有馬町 2

この近辺は御浜町からの堤防が途切れる地点であり、海岸縁をクロマツが覆い、内陸に入るにつれ雑木が増える。直接潮風が当たるためか北部に比べ樹高が低く植生密度も低い。

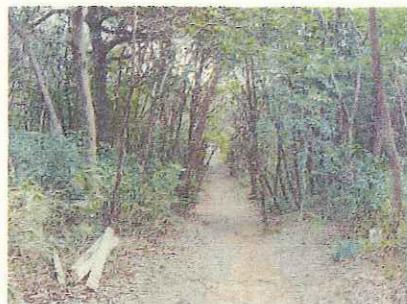
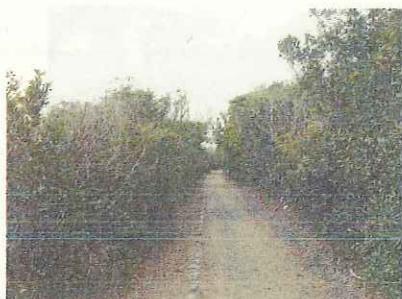
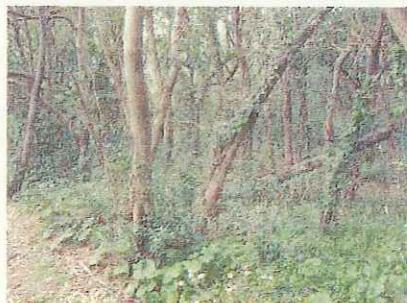
③ 御浜町阿田和

この近辺は堤防が無く、また国道からの高低差が大きい地点である。海岸縁にはクロマツがほとんど無く、トベラが優占種となっている。内陸に入るにつれ雑木が増えるが樹高が低く小径木が多い。高低差が大きいためか海岸縁の浸食が進んでいる。

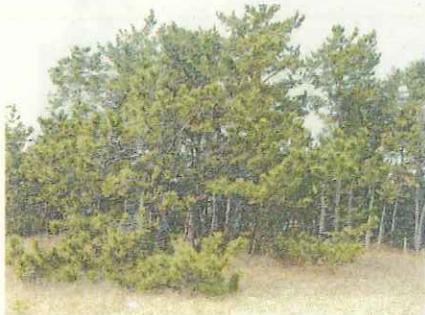
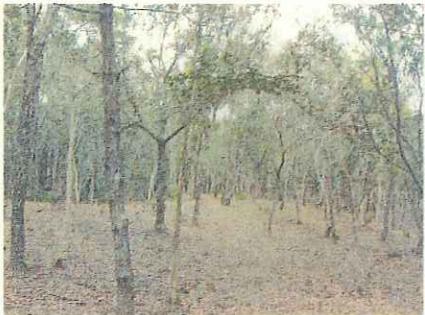
④ 紀宝町井田 1

この近辺は堤防が無く、海浜と国道間の距離が短いためクロマツの単純林となっている。毎年マツノザイセンチュウ抵抗性クロマツが植栽されているが、天然更新も進んでいる。ただし、マツノザイセンチュウの被害も多く、樹幹注入により維持されているといった感じである。国道の内陸側はウバメガシの単純林となっている。

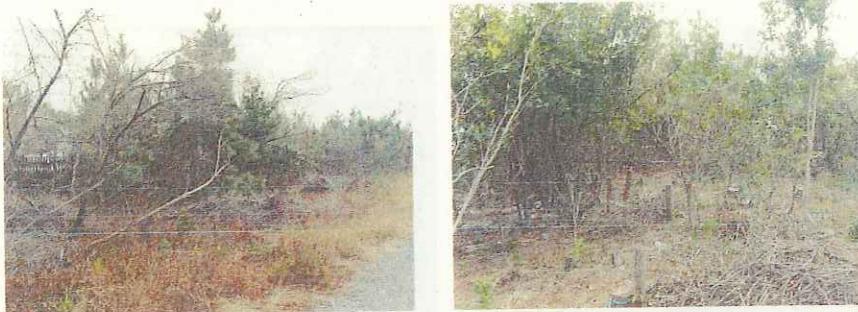
⑤ 紀宝町井田 2 (海岸防災林造成地)

治山事業により、海岸防災林として昭和62年より整備が行われた区間である。クロマツ、広葉樹の植栽が行われている。南側は防潮堤が無くまた国道からの距離が短いため、植栽した樹木の成長が難しい状況である。北側(防潮堤のある区間)は木製の防風壁が設置されているためか、少し成長が良いようである。海岸線にトベラ等耐塩性が強く低木の樹木を植栽すると良いかもしれない。ただし、海岸線からの幅が短いため、高木の誘導は困難かと思われる。

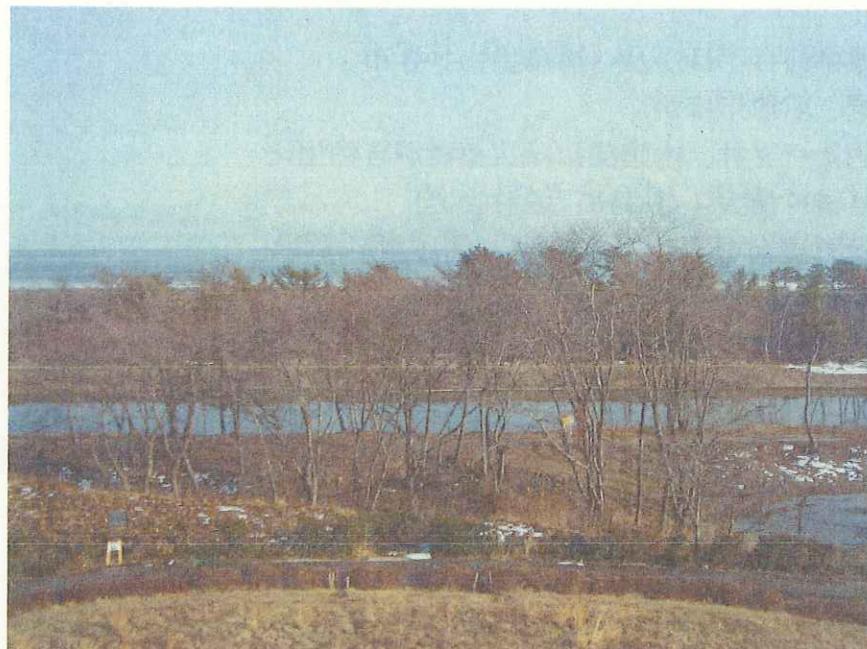
宮城県仙台平野

- ・被災力所では、クロマツと広葉樹の両方が残存しているケースがある。
- ・広葉樹は内陸部（海浜から300～400m）で自生しており、植林したものではない。このため、直接的に海浜に面しているクロマツほどには、津波による影響を受けていない。
- ・クロマツは深根性の針葉樹で耐暑性・乾燥地など、海岸部では強い樹種であるが、仙台平野では貞山堀（運河）により湿地状態であることから、根が深く侵入出来ず浅かったことと、防潮堤を越えた津波により、防潮堤背後が大きく浸食された事も影響した事により大きく被災したと考えられる。
- ・クロマツと広葉樹の効果の差異よりも海岸林が存在する事が重要である。

仙台平野の公園
(高台) から見た
クロマツ林の被
災状況
手前はサクラ(海
浜部より約30
0m程度の内陸
部)、奥の海岸方
向はクロマツ林
となっている。中
間の水路が貞山
堀。

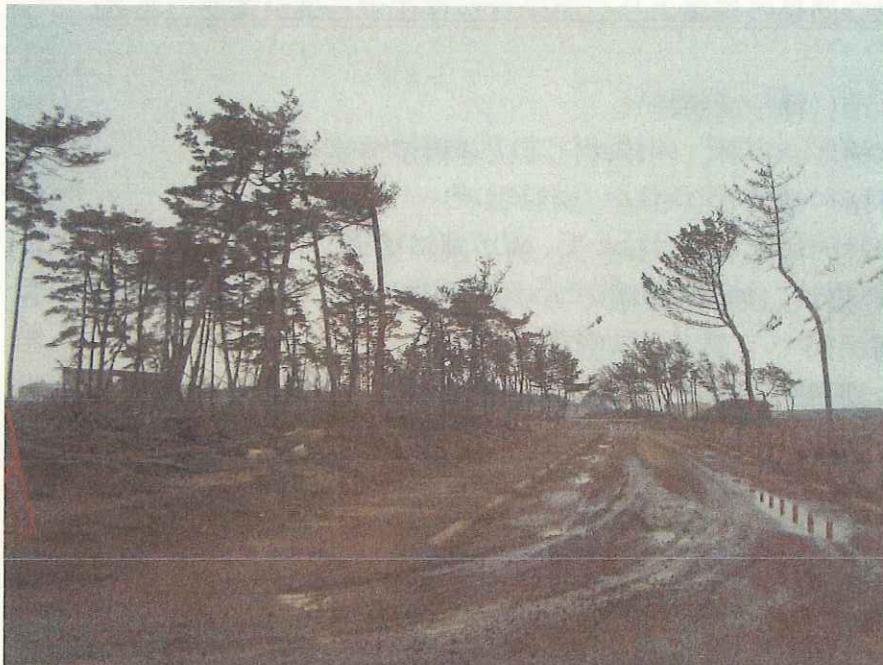
残存している
クロマツ

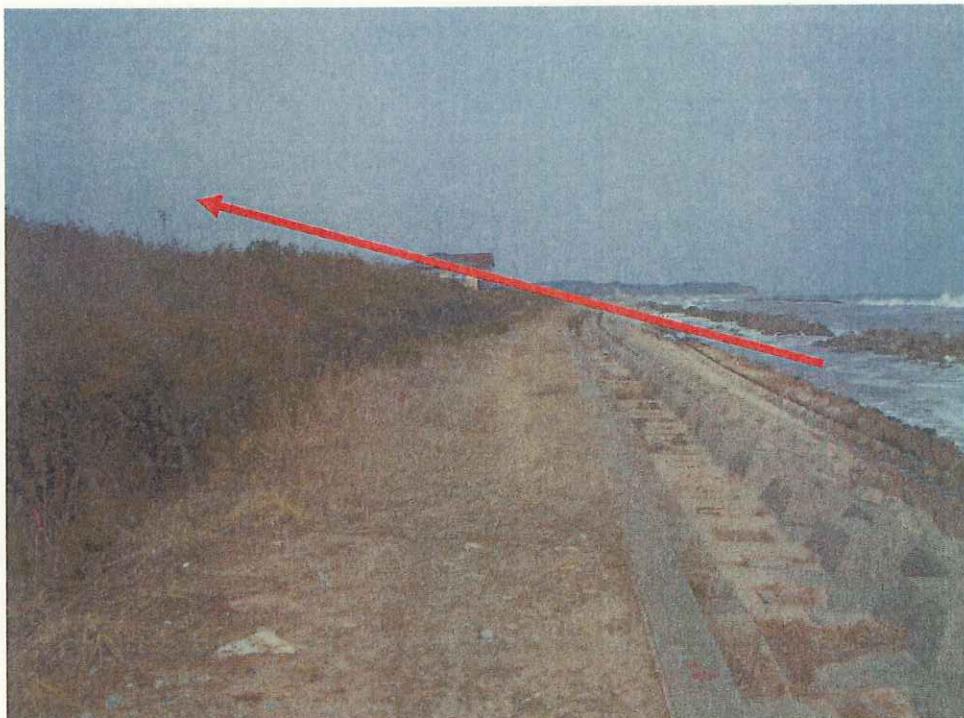
福島県いわき市海岸
(比較的、津波の被害を受けていないクロマツ林)

現地確認した区域は、被害は軽微であり防潮保安林として現在も機能している。しかし、海浜部では潮による影響から枯れが目立っている。また、海際に近いためか、海風の影響により成長が阻害され、樹高は防潮堤の傾斜と同様な傾斜となっている。

松が堤防と同勾配となっている。潮害により成長が阻害されていると推察される。

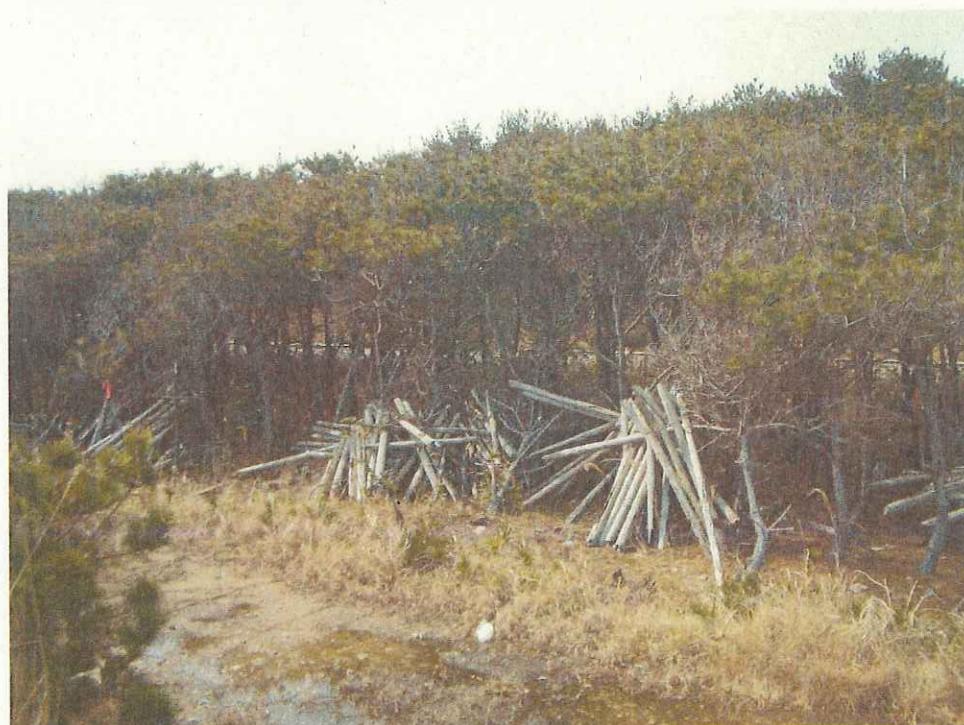
植栽されたクロマツの保護用の防風垣が倒壊し、クロマツ林により捕捉されている。

仙台平野と同様に、広葉樹の植生は困難と考えられる。
