平成 24 年度

ウインドパーク笠取風力発電事業
環境影響評価事後調査報告書

平成 25 年 3 月

株式会社シーテック

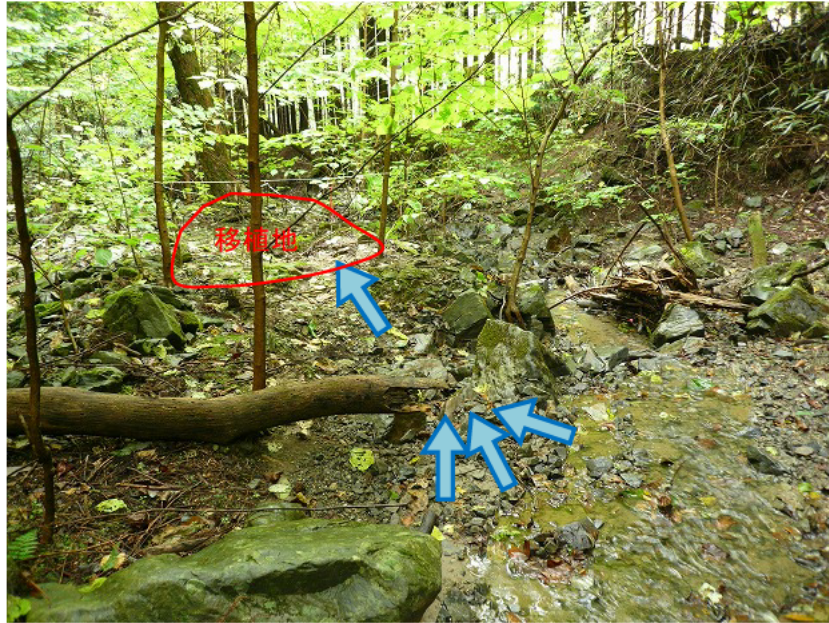
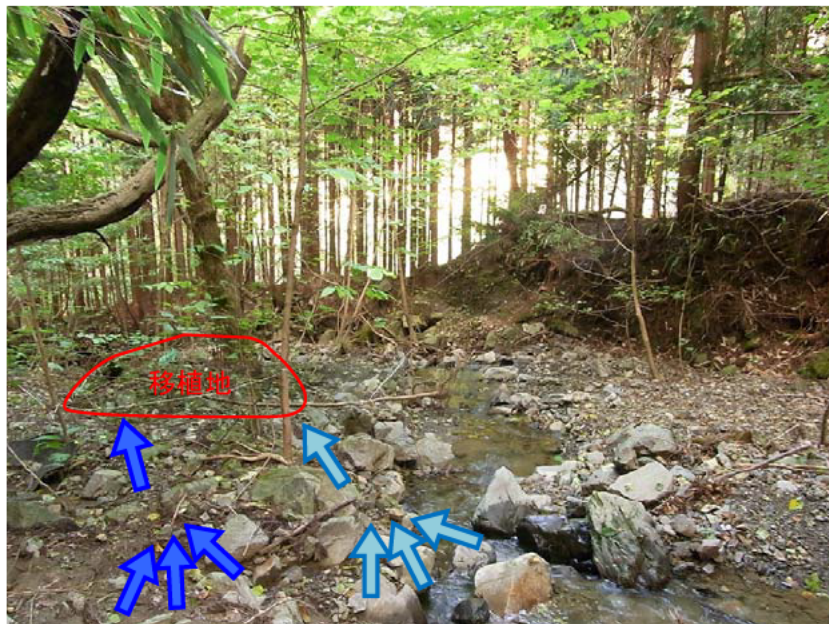
写真 2.1.2-1 移植地の状況

平成 21 年度調査では土砂流出のため生育個体数が減少し、翌年の平成 22 年度調査では、さらに別ルートで移植地表層の土砂が流出したため、生育個体は全て消失したものと推測された。更に翌年の平成 23 年度調査では、その後さらに激しい水や土砂が流れたものと推測された。移植地両端の表層が深く削り取られていたが、移植地中心部の表層は流されずに残っており、16 個体の生育が確認された（写真 2.1.2-1～写真 2.1.2-2 参照）。今年度調査では、移植地のほとんどが水に浸かった様相で、移植地の土台の大半が流されていたものの、移植地の縁で 4 個体の生育が確認された。これらの個体については移植個体であるか、自生個体であるか不明であった。

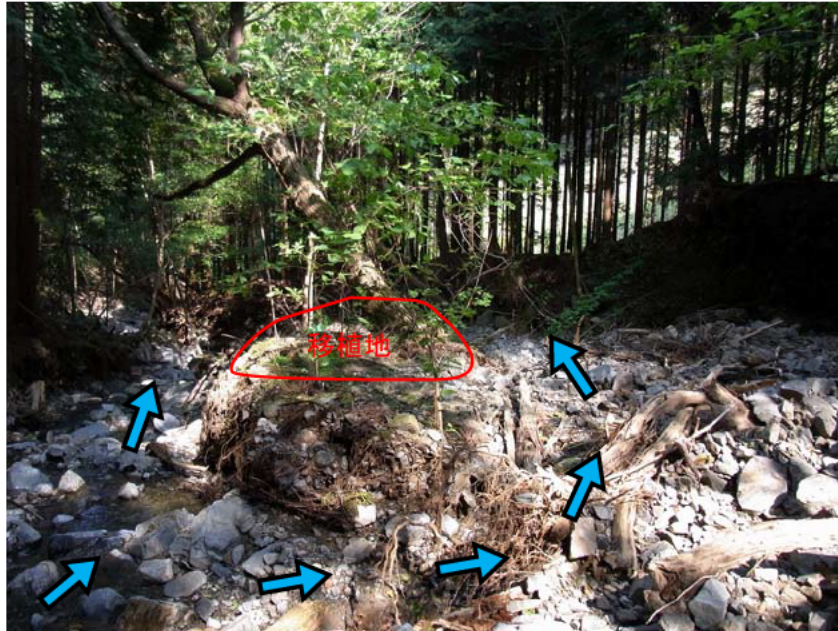
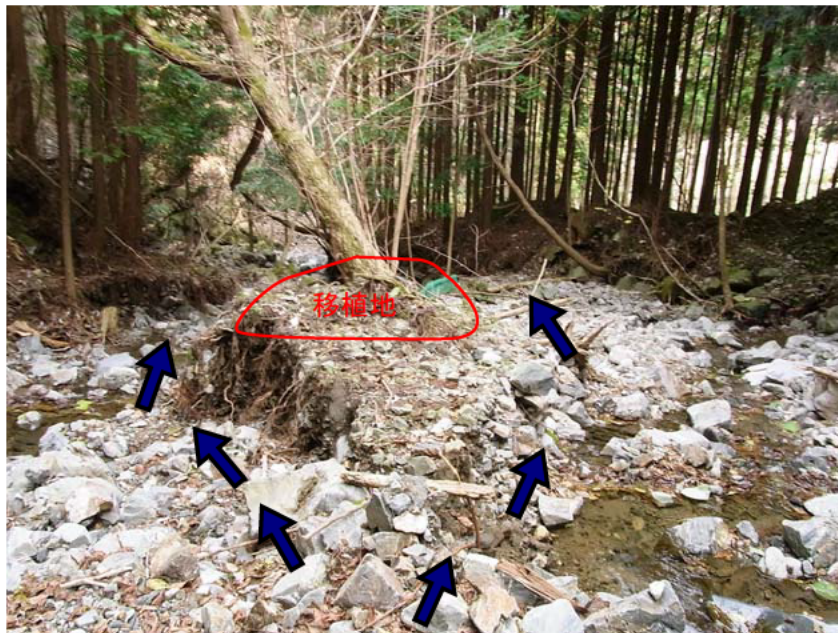
写真 2.1.2-2 移植地の状況

平成 24 年 9 月 30 日は台風第 17 号が紀伊半島の東海上を北東に進み、志摩半島を通過したため大荒れの天気となった。日降水量はアメダス笠取山で日降水量 224.5mm、日最大 1 時間降水量 71.0mm を記録した。

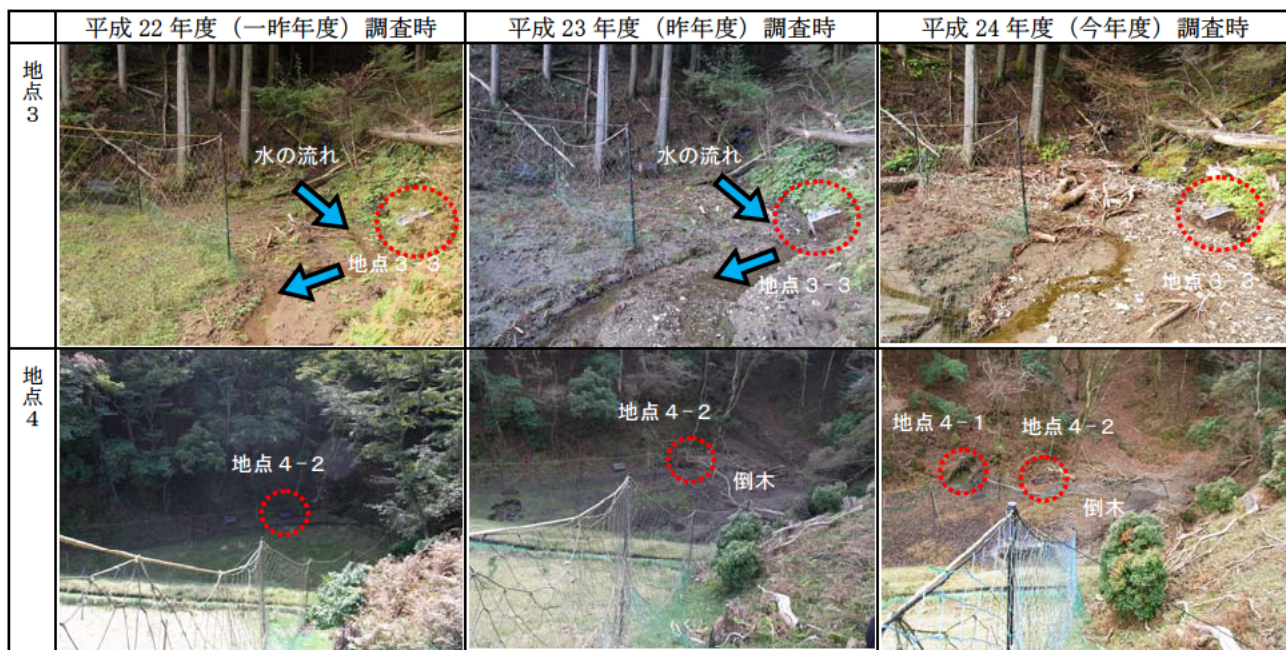
写真 2.1.2-3 移植地の状況

地点 2 については、シダが非常に繁茂し、移植場所（メッシュボックス内）を覆いつくし、昨年度と同様に本種の生育個体は確認されなかった。地点 3 及び 4 では、地点付近の沢に土砂が流入していた。特に地点 3 の地点 3-1～3-3 はいずれの地点も沢が流れ込みメッシュボックス内に水と土砂が入ってきており、生育個体は確認されなかった（写真 2.1.2-3 参照）。地点 4 については、地点 4-3 は昨年度より更に土砂が流れ込み、地点 4-1 と 4-2 では倒木した木がメッシュボックスの上に載っていた（写真 2.1.2-3 参照）。なお、地点 4 では結実している個体も確認された。

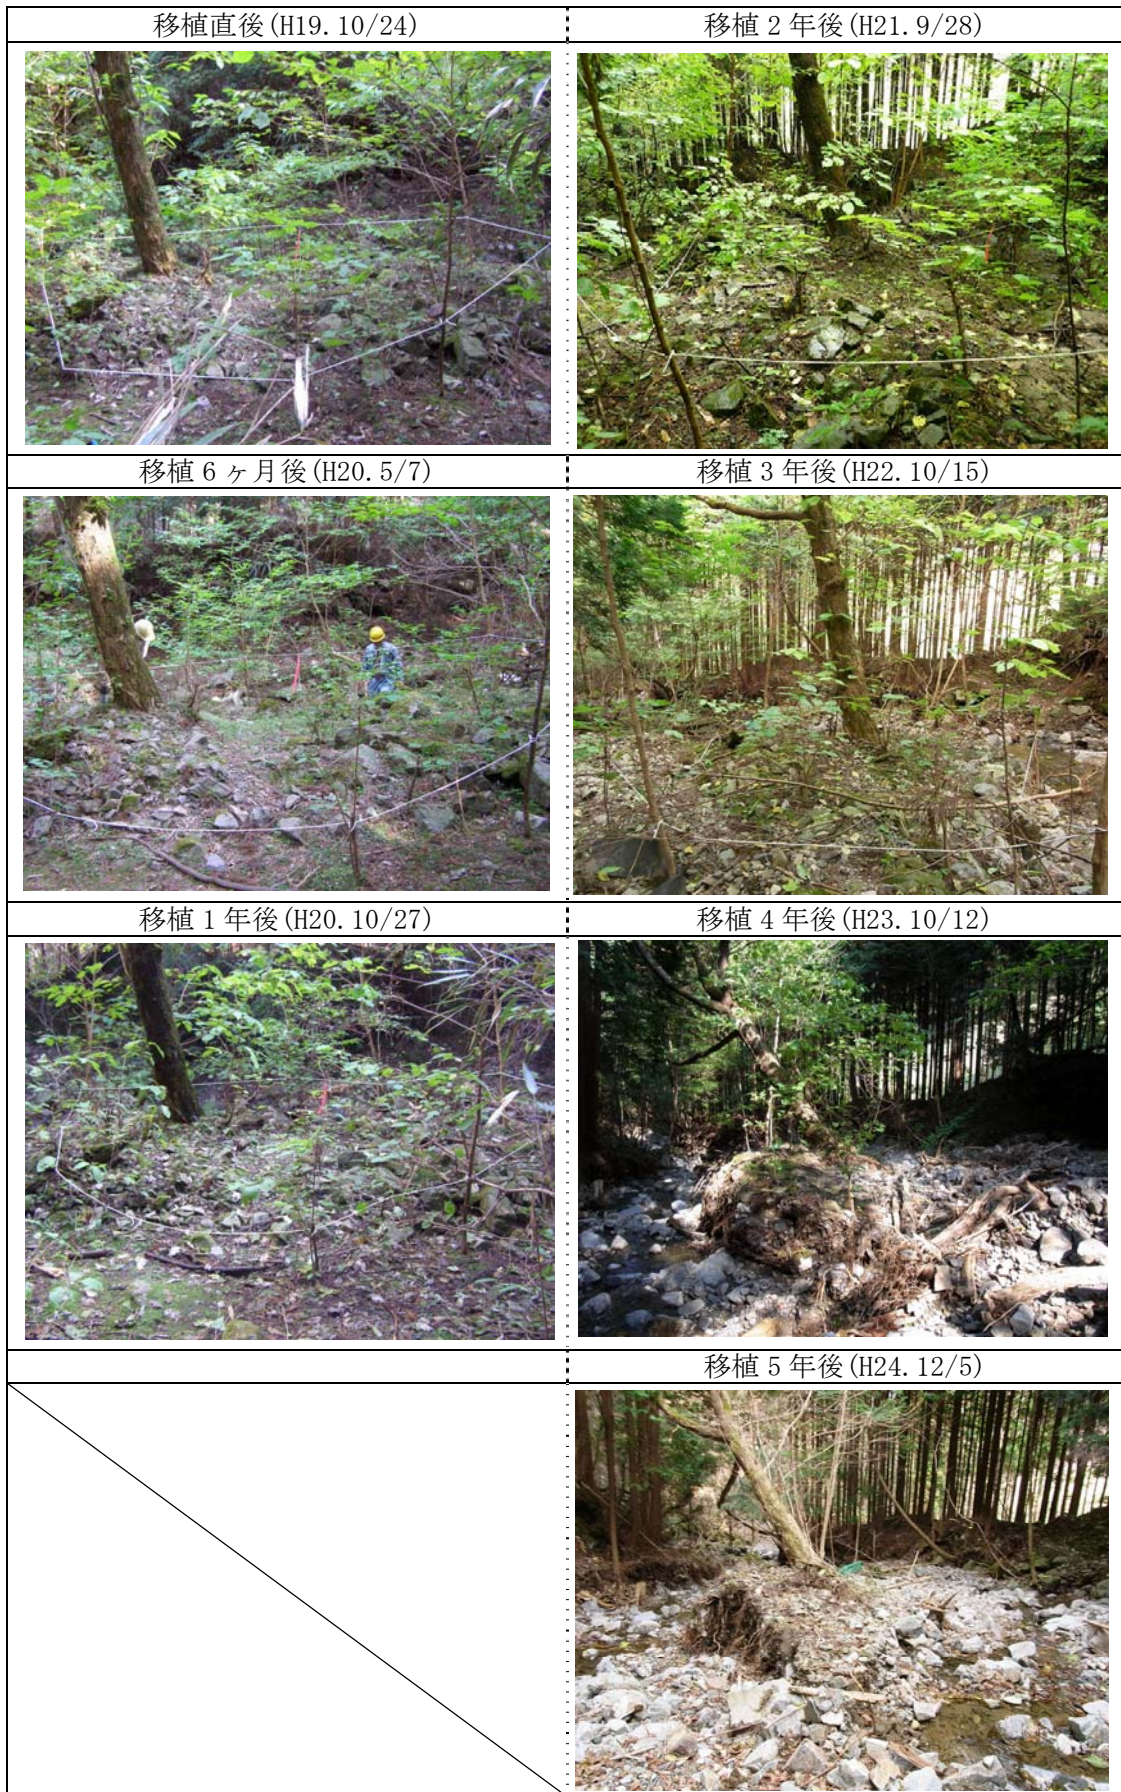
写真 2.1.2-4 移植後の状況 (移植地点 1: クワガタソウ (全景))

58 個体を移植したが、本調査で 4 個体の生育が確認された。
