令和 2 年度
度会ウィンドファーム事業に係る
環境影響評価事後調査報告書

令和3年5月

コスモエコパワー株式会社

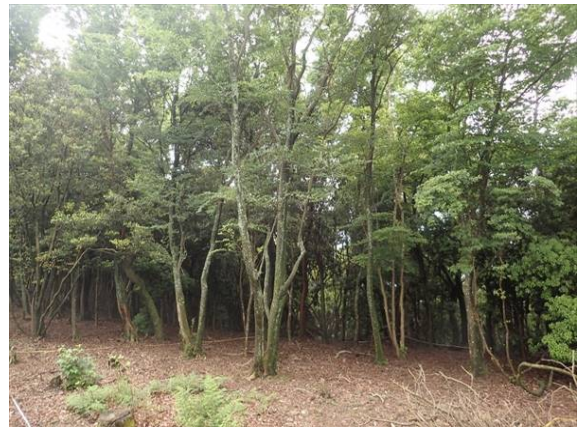
調査地点 8-3 (令和 2 年 6 月 1 日)

調査地点 8 では、高木層においてコナラの枯死やコジイ・ヒメシヤラ・エゴノキ等の樹勢の悪化がみられるなど、2019 年と同様に樹林の衰退傾向が確認された。樹林衰退の原因は、調査区画の北側が 2017 年 5 月時点で展望台への歩道の整備によって開けた空間となり日照や風の影響を受けやすくなったこと、2018 年および 2019 年に非常に強い台風が発生したことが考えられる。ただし、調査地点 8 での樹林の衰退は歩道側の調査区画内での確認であり、樹林側の調査区画内では顕著な衰退は確認されなかった。

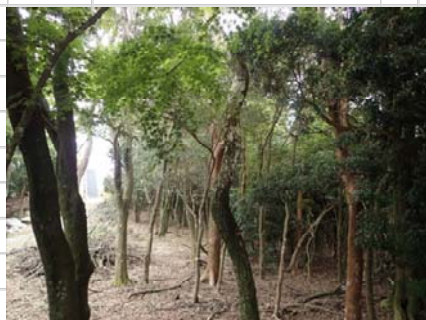
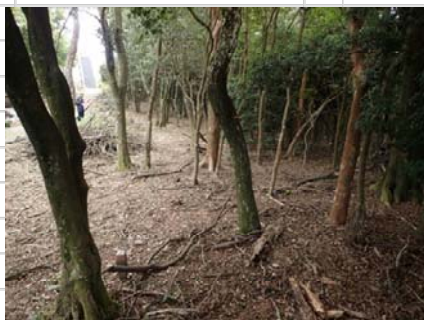
表 2. 2. 1-3(12) 植生調査表 (調査地点 8-2) [秋季]

群落名				常緑広葉樹林				地点No.		⑧-2	
地形		尾根		土 壤		褐色森林土		風 当		中	
方位		-		傾 斜		0°		日 当		陽	
面積(m)		10×10m		海抜(m)		590		土 湿		適湿	
(階層)		種 名		高さ(m)		植被率(%)		種 数		31	
高木層 B1		ヒメシヤラ		14		60		B1コナラは枯死、コジイ、ヒメシヤラ、エゴノキは樹勢がやや悪い		備 考	
亜高木層 B2		階層なし		-		-					
低木層 S		アセビ		7		60					
草本層 K		なし		0.5		1未満		調査員			
								調査日		2020年10月7日	
L	D・S	ssp.		L	D・S	ssp.		L	D・S	ssp.	
B1	3・3	ヒメシヤラ		S	3・3	アセビ		K	+	アセビ	
	2・2	イヌシデ			3・3	ネズミモチ			+	イズセンリョウ	
	2・2	エゴノキ			2・2	ヒサカキ			+	イヌツゲ	
	2・2	コジイ			1・1	タンナサワフタギ			+	ウリクサ	
	1・1	クマシデ			+	ツルグミ			+	エゴノキ	
	1・1	シロダモ			+	ヤマツツジ			+	カタバミ	
	1・1	ネズミモチ							+	クマシデ	
									+	コタチツボスミレ	
									+	コナスビ	
									+	コバノイシカグマ	
									+	シキミ	
									+	シロダモ	
									+	タネツケバナ	
									+	ダンドボロギク	
									+	トキンソウ	
									+	ナガバモミジイチゴ	
									+	ヌカボシソウ	
									+	ノキシノブ	
									+	ノブドウ	
B2									+	ヒサカキ	
									+	ヒメチドメ	
									+	ヒメミヤマスマレ	
									+	マンリョウ	
									+	ムラサキシキブ

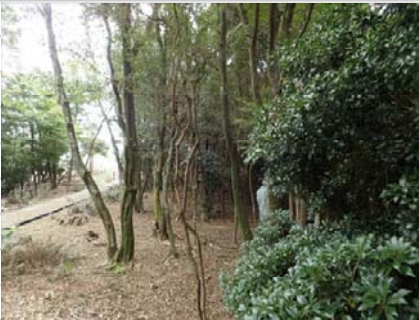
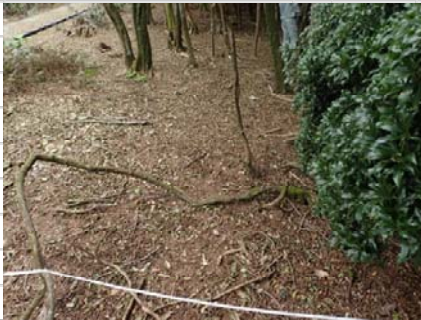
表 2.2.1-3(13) 植生調査表（調査地点 8-3）〔秋季〕

群落名	常緑広葉樹林			地点No.	㊸-3			
地形	尾根		土 壤	褐色森林土		風 当	中	
方位	-		傾 斜	0°		日 当	陽	
面積(m)	10×10m		海抜(m)	590		土 湿	適湿	
(階層)	種 名	高さ(m)	植被率(%)		備 考			
高木層 B1	エゴノキ	15	70		B1 コナラは枯死(穿孔跡あり)			
亜高木層 B2	階層なし	-	-					
低木層 S	アセビ	7	60					
草本層 K	イワヒメワラビ	0.6	3		調査員			
				調査日	2020年10月7日			
L	D・S	ssp.	L	D・S	ssp.	L	D・S	ssp.
B1	3・3	エゴノキ	S	2・2	アセビ	K	1・2	イワヒメワラビ
	3・3	ヤマボウシ		2・2	イロハモミジ		+	イトアオスゲ
	2・2	ヒメシヤラ		2・2	タンナサワフタギ		+	エゴノキ
	2・2	ヤブニッケイ		2・2	ネズミモチ		+	カタバミ
	1・1	アケビ		+	オオクマヤナギ		+	カナクキノキ
	1・1	シロダモ		+	ヒサカキ		+	カワチブシ
				+	ヤマツツジ		+	コバノイシカグマ
							+	シロダモ
							+	タネツケバナ
							+	トキワハゼ
							+	ノキシノブ
							+	ヒサカキ
							+	ヒメシヤラ
							+	ヒメチドメ
							+	マタタビ
							+	マンリョウ

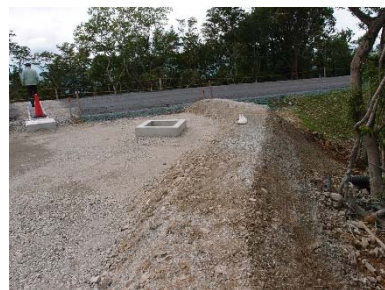
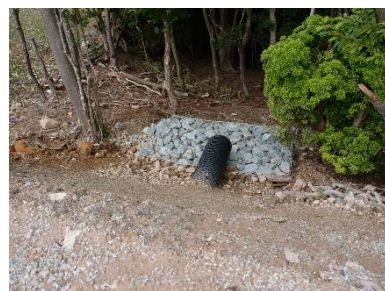
沈砂マスの設置状況 平成 28 年 6 月

調査の結果、越流水のSSは 1mg/L未満～77mg/Lとやや高い値を示す場合がみられた。しかし、排水は直接河川へ放流することではなく排水口最寄りの斜面へふとん籠などを設置した場所へ放流することで、水の濁りが下流河川へ及ばないよう配慮するとともに、本調査とあわせて実施した後述の簡易水道の表流水取水場上流の調査結果を踏まえると、沈砂マスからの水の濁りによる下流河川への影響はほとんど確認されなかった。

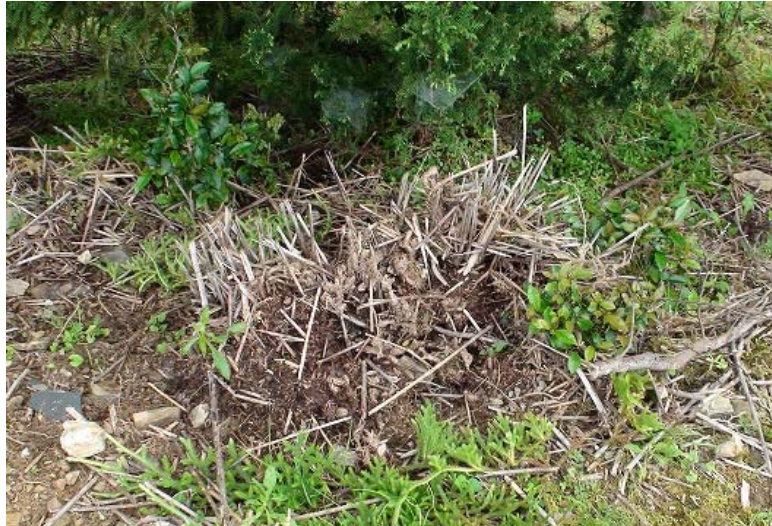
平成 26 年度及び平成 27 年度に調査を実施したが、カヤネズミ及びカヤネズミの玉巢は確認されなかった。カヤネズミが営巣可能なススキ等の大型草本の生育もなく、生息に適さない環境に変化したと考えられる。原因は、除草剤または動物被害によるものと思われ、草地の繁茂が困難な状況になっていた。事業とは関係なく生息環境が変化したため事後調査は平成 27 年度で終了することとした。

疎らに残るススキの株
(動物被害のためか、まともに生育したススキは確認されなかった。)

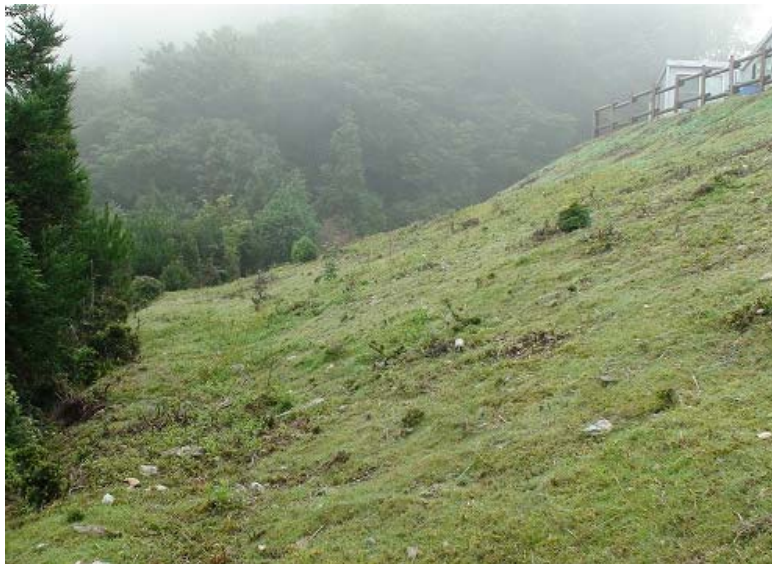
環境影響評価時の調査でカヤネズミの生息が確認された場所の状況
(カヤネズミが営巣可能であるススキはほとんど確認されず、除草剤か動物被害が原因と考えられる。)
