介護ベッド用手すりのすき間に頭や首、手足  
などを挟む事故等に係る注意喚起について

介護ベッド用手すり（管理番号：A201000531）

# 介護ベッド ここが危ない!!

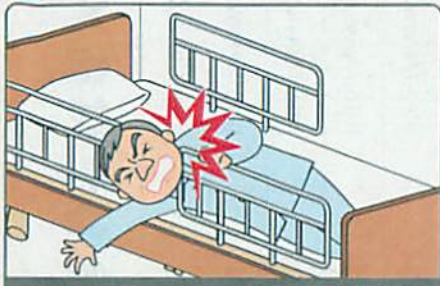
サイドレールとサイドレールのすき間

介護ベッドのJIS規格では、図のようにサイドレールとサイドレールのすき間に直径6cmの硬い円柱状の器具が入らないこととされています。

- ヘッドボードとサイドレールのすき間をクッションなどを入れてうめましょう。
- スペーサーなどによりサイドレールとサイドレールの間にはさまらないようにしましょう。  
※メーカーにより対応が異なります。詳しくはメーカーにご確認下さい。
- 危険なすき間がないサイドレールに交換しましょう。

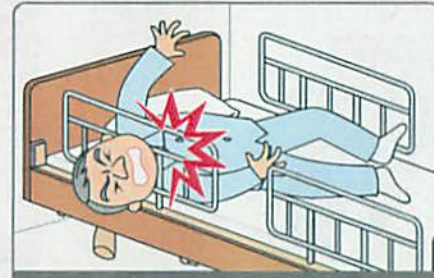
12cm以上のすき間があると・・・  
サイドレールの中に頭が入り窒息事故が発生しています。

サイドレール内のすき間

安全確認スケールを当てて、直径12cmの硬い物が入るすき間がないか計測しましょう。
