東紀州防災拠点施設整備地質調査業務委託

報 告 書

平成 18 年 2 月

三重県 防災危機管理局 防災対策室
三伸コンサルタント株式会社

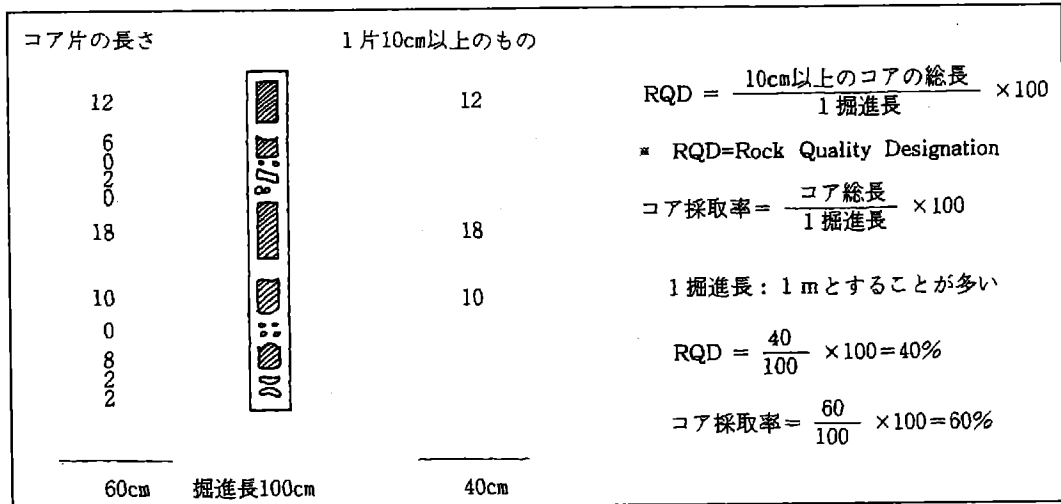
図 6. 1. 1. コア採取の状況と RQD 表示との関係

RQDとは岩盤の良否を表す指数で、図6.1.1.のようにして求め、表6.1.10.のような評価を行うことができる。

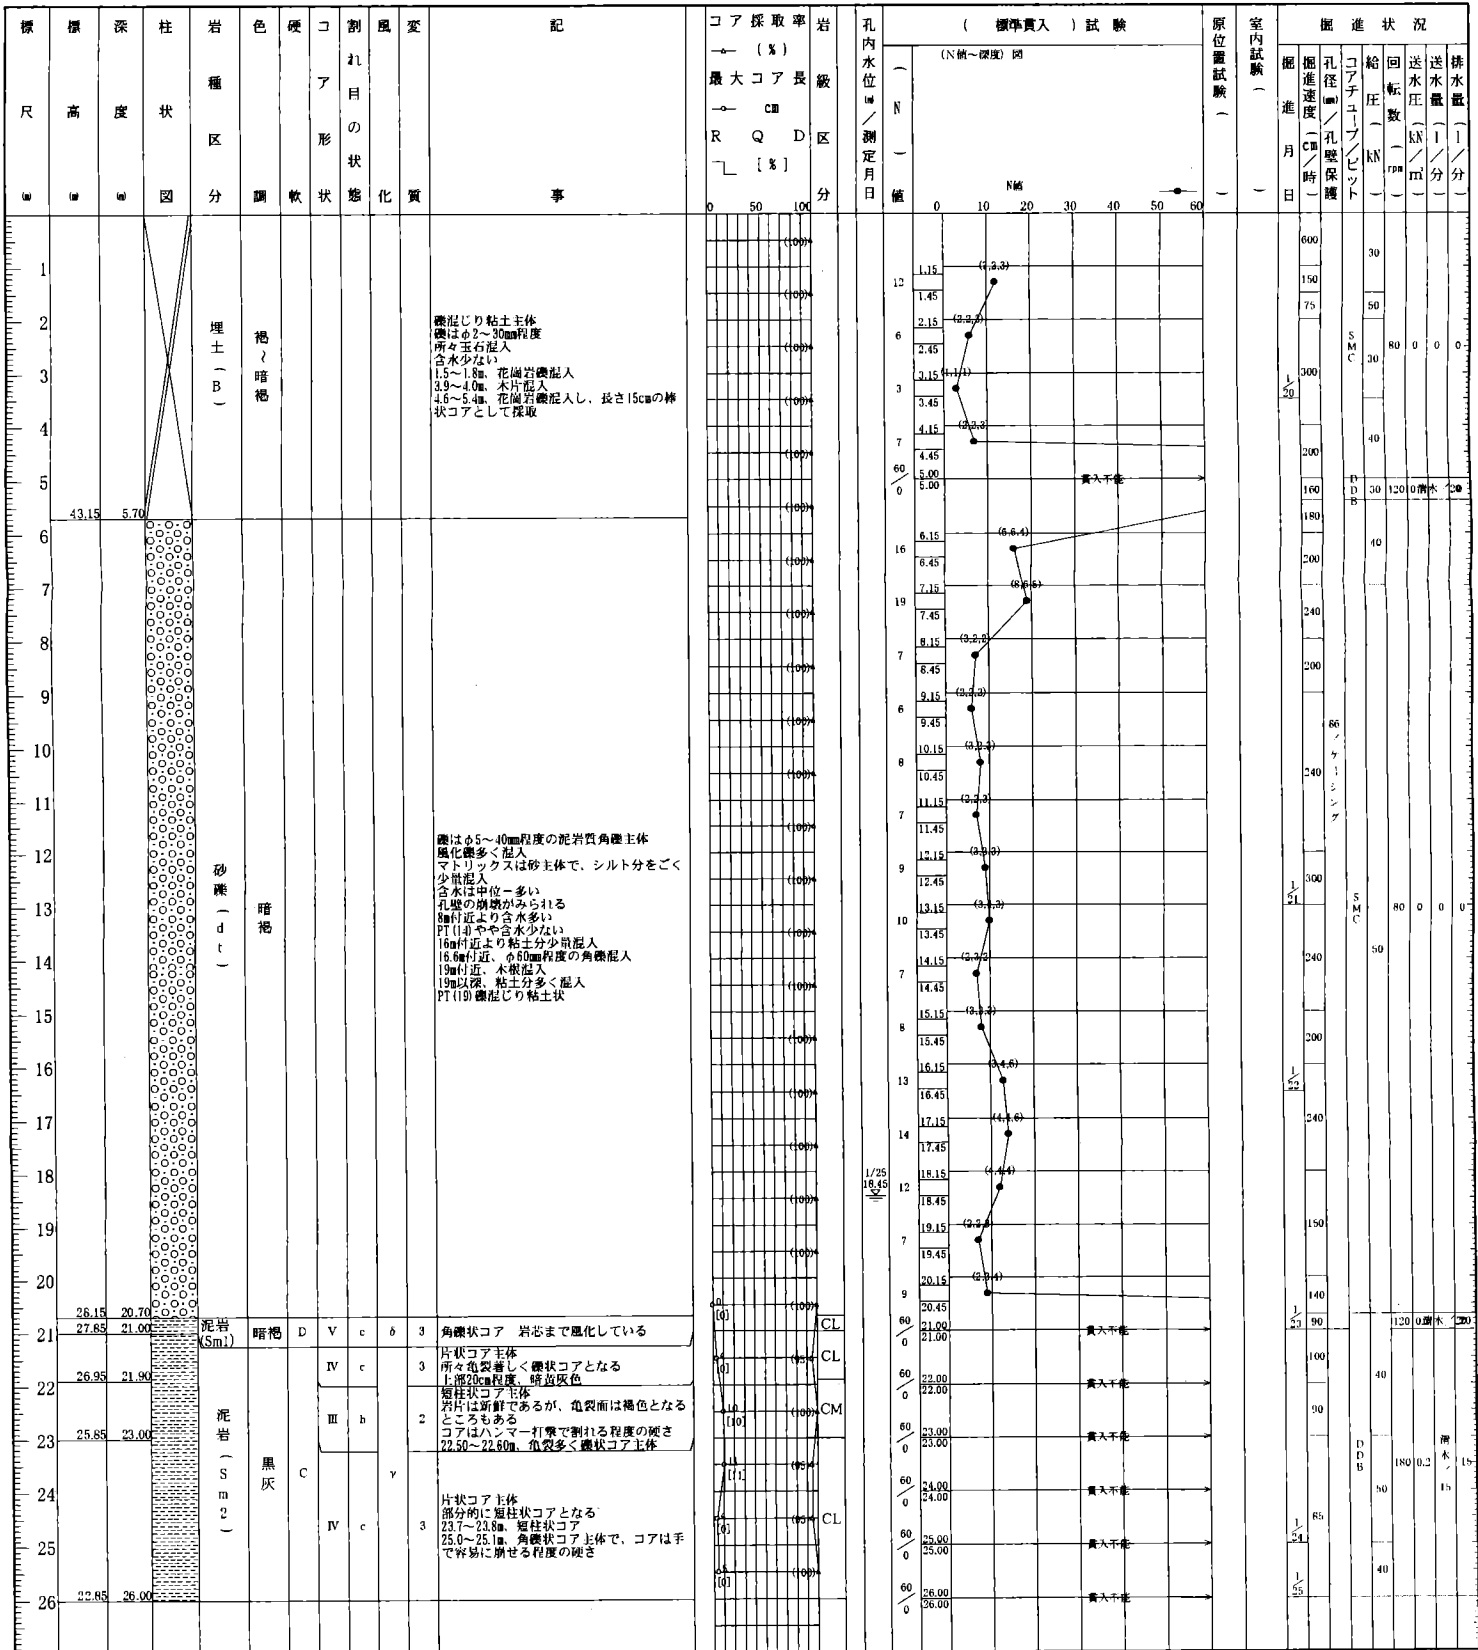
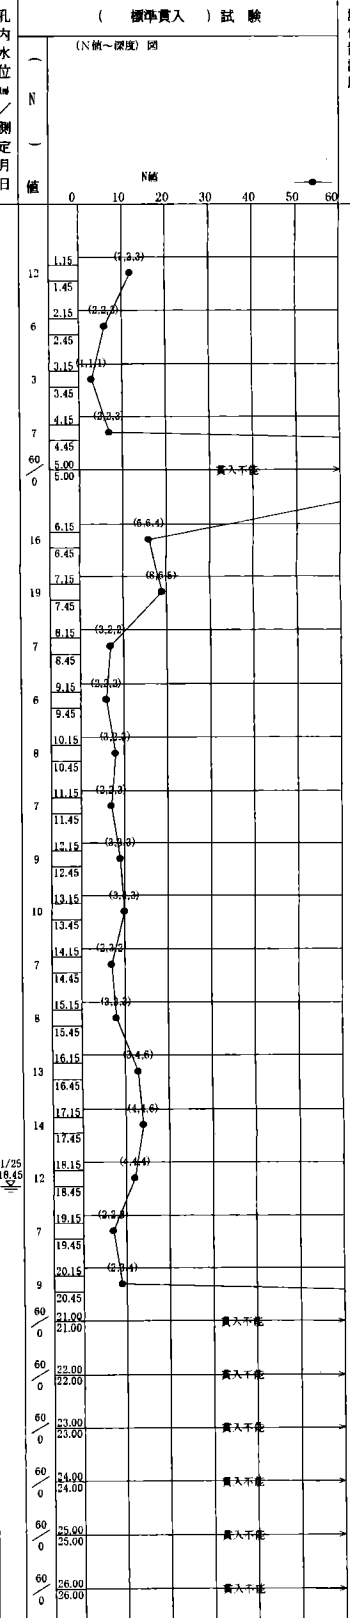
ボーリング柱状図

ボーリング名	No. 2	調査位置	三重県熊野市久生屋町地内			北緯	33°51'38.85"
発注機関	三重県防災危機管理局防災対策室防災グループ			調査期間	平成18年1月19日～18年1月25日		
調査業者名	三伸コンサルタント株式会社 電話(059-334-8010)	主任技師	山口勝	現場代理人	山口勝	コ監定者	松本辰夫
ボーリング責任者				ボーリング責任者	松本辰夫		
孔口標高	48.85m	角		方位	北 0° 東 90° 南 180° 西 270°	地盤勾配	水平 0°
総掘進長	26.00m	度	0°	向		使用機種	カノボーリングH-1
		エンジン	ヤンマーNFD9.5		ポンプ	オリンパス35

調査地の地質状況と工学的特性を把握する目的で、「調査地点位置図」に示した 2 箇所 (いずれも紀南地区) で標準貫入試験併用のオールコアボーリングを実施した。地点ごとのボーリング調査結果の詳細は巻末資料の「ボーリング柱状図」に示すとおりである。また、ボーリング結果を用いて作成した「地層推定断面図」についても巻末資料に示した。
