二級河川 志登茂川

三重県河川整備計画

流域委員会

平成21年7月28日

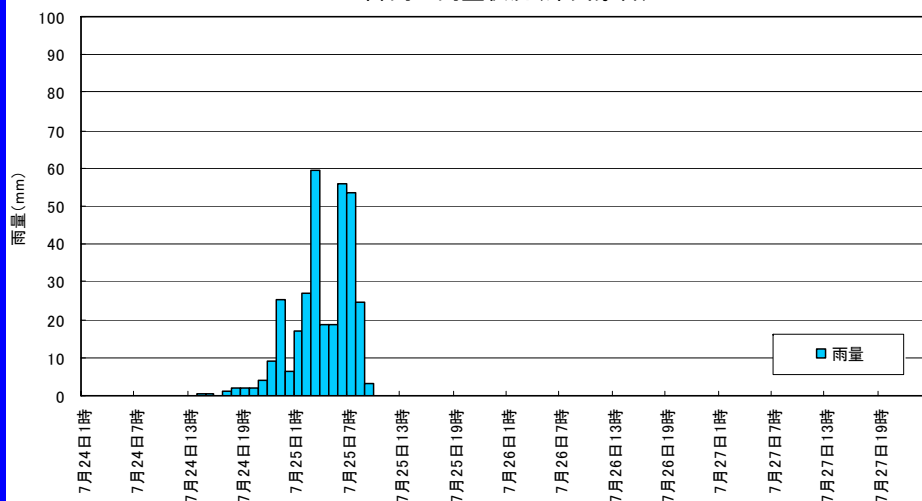
S49.7 降雨の雨量状況(津气象台)

- 集中豪雨により、破堤、溢水、内水による浸水被害が発生
- 下流域から中流域にかけて広い範囲が浸水

- 水害原因：志登茂川の溢水、毛無川・前田川の破堤、横川の内水、その他溢水および内水
- 水害面積：約1,500ha
- 床上浸水：779戸
- 床下浸水：3,139戸

最大時間雨量：59.5mm 津气象台

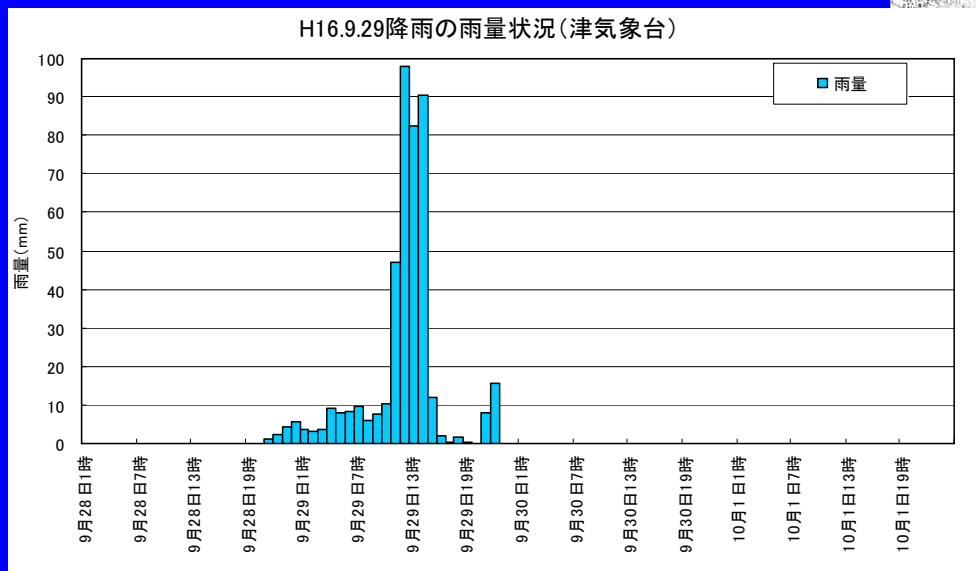
主要洪水の概要(平成16年9月29日出水)

- 台風21号により、内水による浸水被害が発生
- 下流域で広い範囲が浸水

- 水害原因：内水
- 水害面積：約1,048ha
- 床上浸水：797戸
- 床下浸水：1,749戸

最大時間雨量：98mm 津气象台

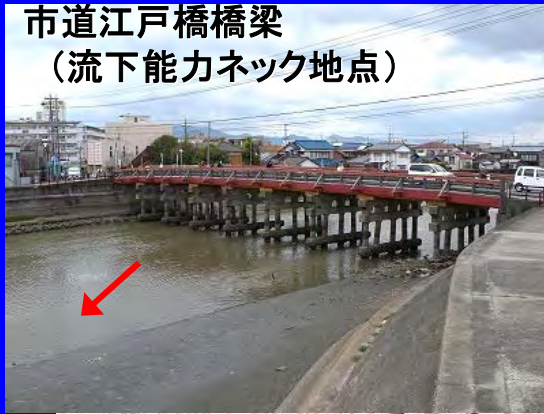
市道江戸橋橋梁
(流下能力ネック地点)

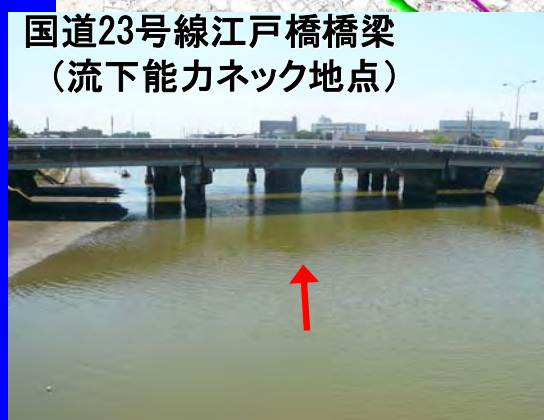
国道23号線江戸橋橋梁
(流下能力ネック地点)

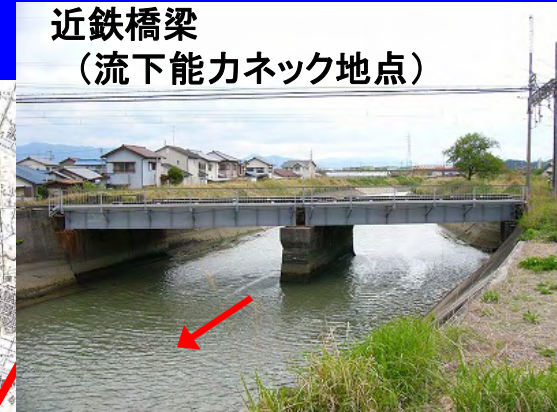
近鉄橋梁
(流下能力ネック地点)

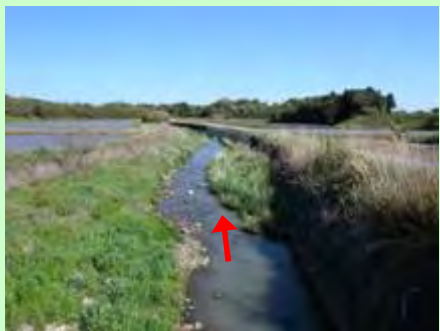
【志登茂川:上流】

・河床は砂州と植生が見られ、ツルヨシなどが繁茂

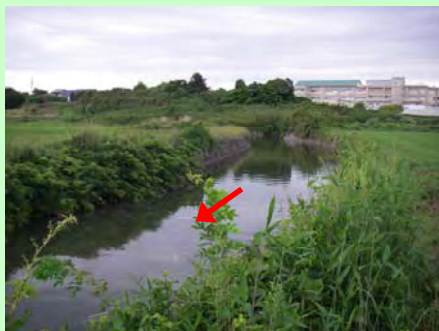
【志登茂川:中流】

・ツルヨシやエノキなどが繁茂

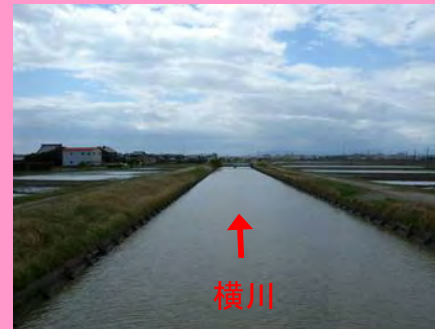
【横川】

・法面にヨモギなどが繁茂

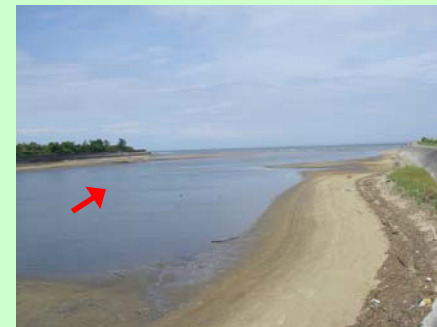
【志登茂川:下流】

・植生はほとんどなく、干潮時は干潟が出現
