平成26年 台風18号における君ヶ野ダムの効果 1/2

平成26年 台風18号における君ヶ野ダムの効果 2/2

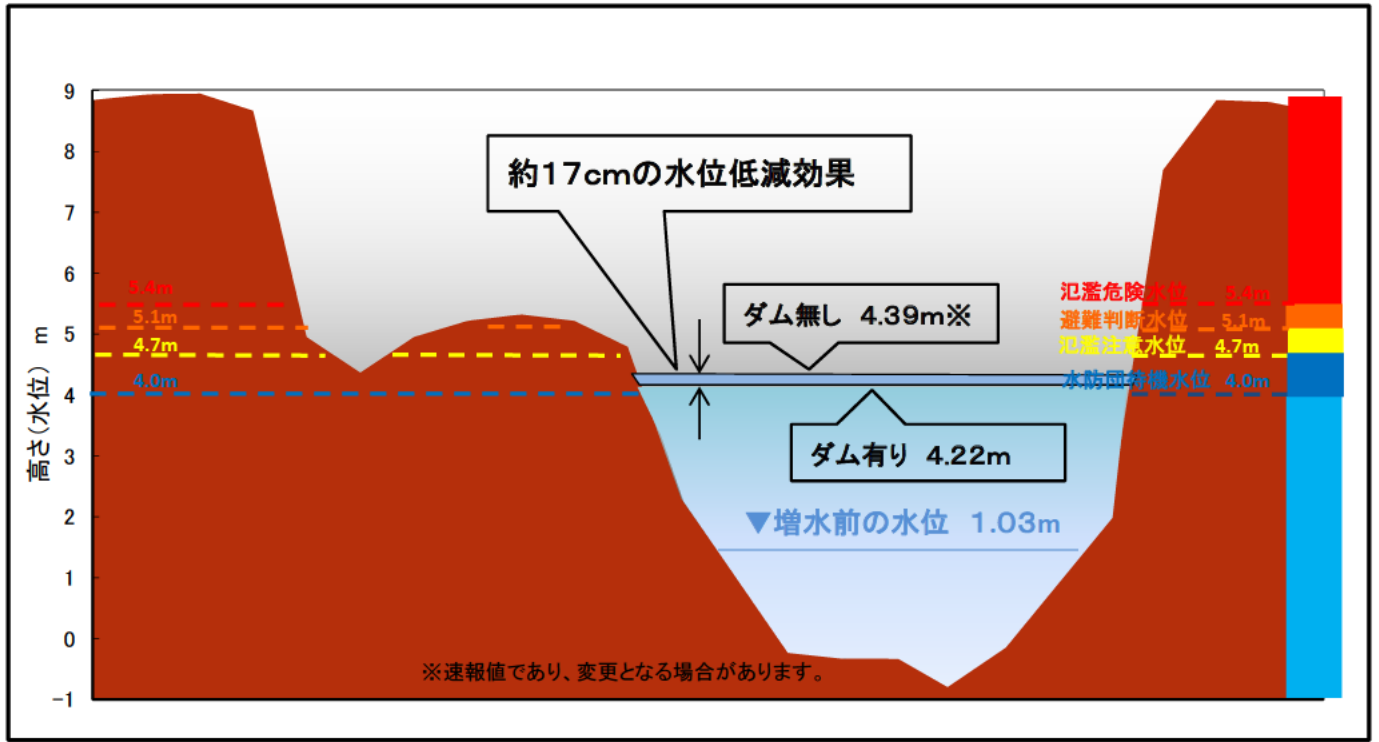
大仰水位観測所地点の水位低減効果

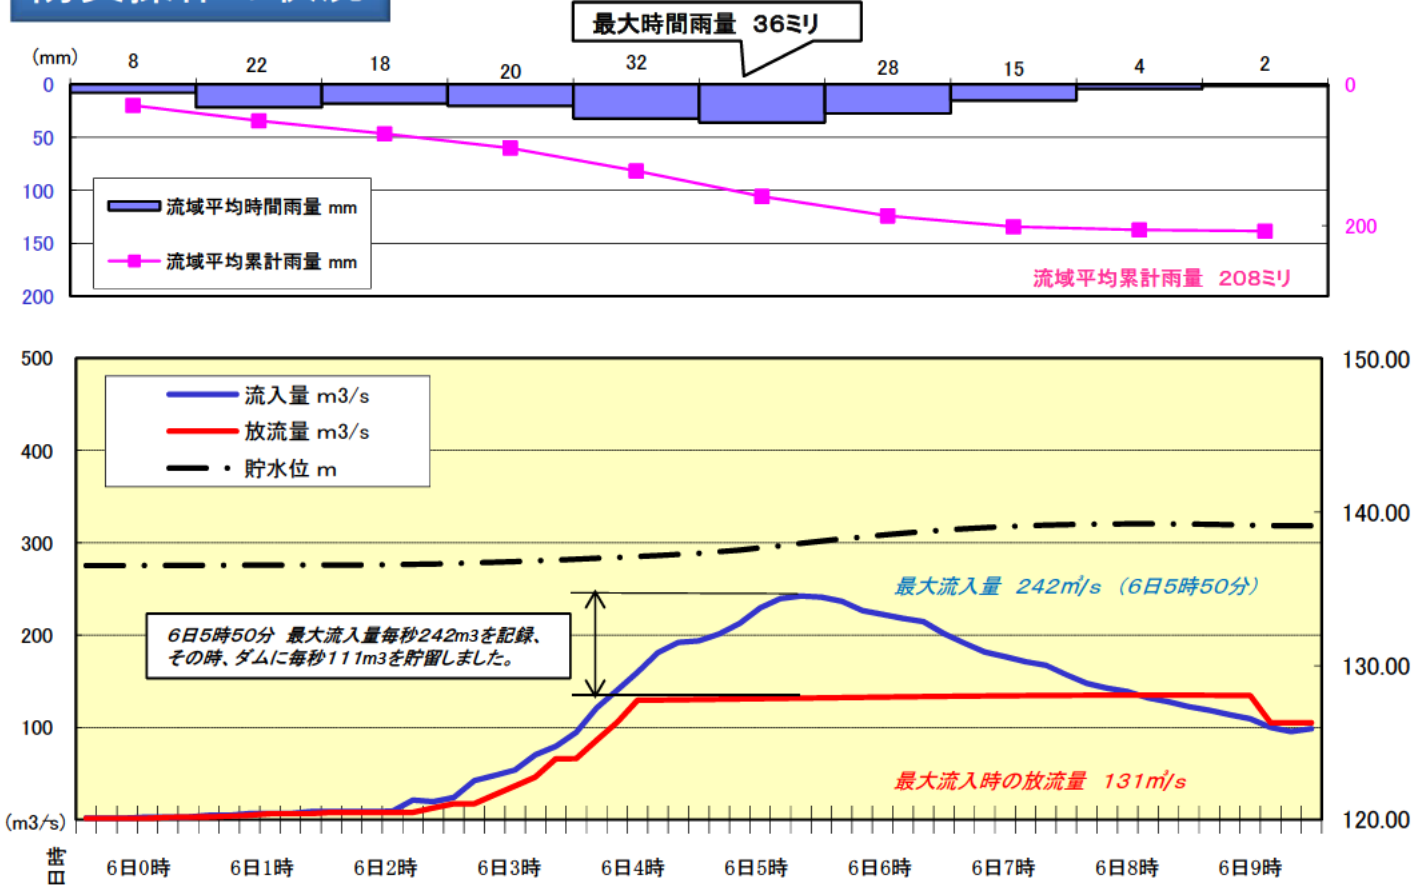
防災操作の状況

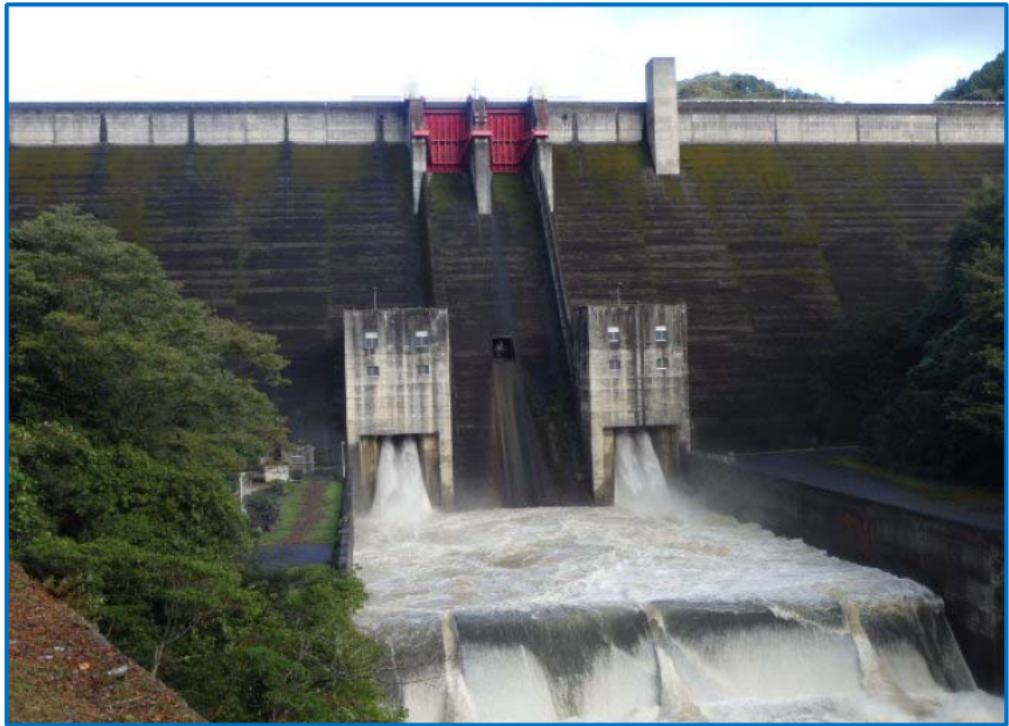
放流状況

6日15時撮影
