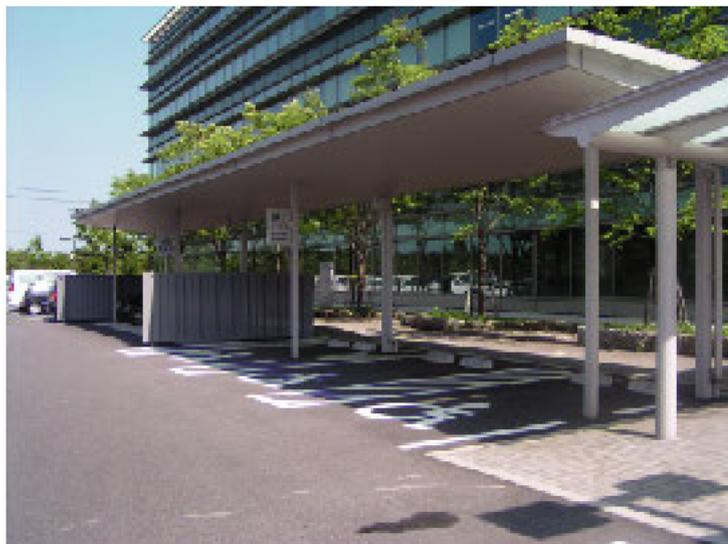
車いす使用者用駐車区画に屋根が設けられています。また、建物出入口への敷地内経路についても屋根が設けられています。区画線も自動車の配置位置と通路が分かりやすいものとしています。

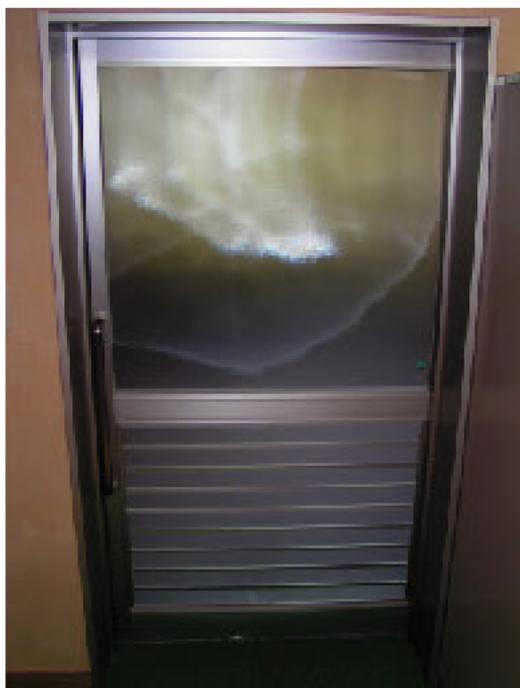
出入口の戸

浴室の出入口を引き戸とし、開閉操作が少ない力で可能なものとしています。また、取っ手を棒状ハンドルとしています。段差は設けず、グレーチングは車いすのキャスター等が落ち込まず滑りにくいものとするため、細めタイプ、すべり止め付きとし、溝の方向を車いすのキャスター等の横断方向に垂直に配置しています。

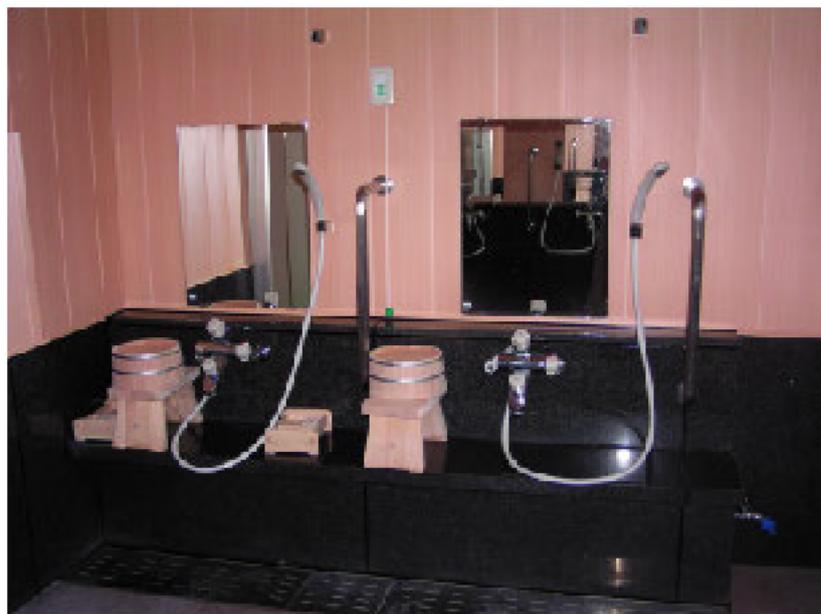
洗い場には竖手摺を設置し、水栓器具は容易に操作できるものとしています。
床材は滑りにくいものとし、非常通報装置も設置されています。

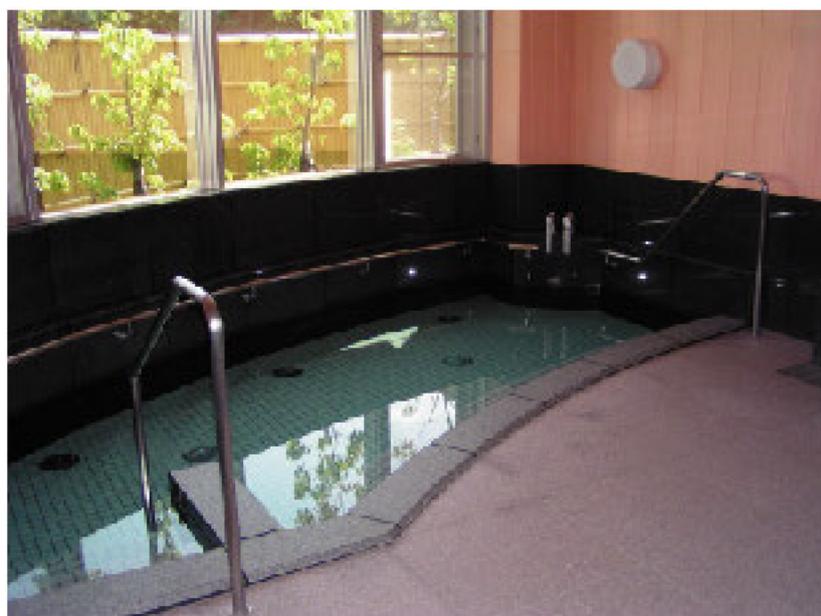
浴槽には階段部、浴槽周りに手摺を設置しています。

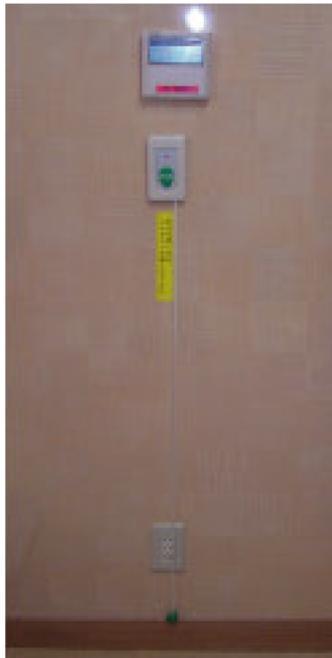
更衣室には非常通報装置が設置されています。

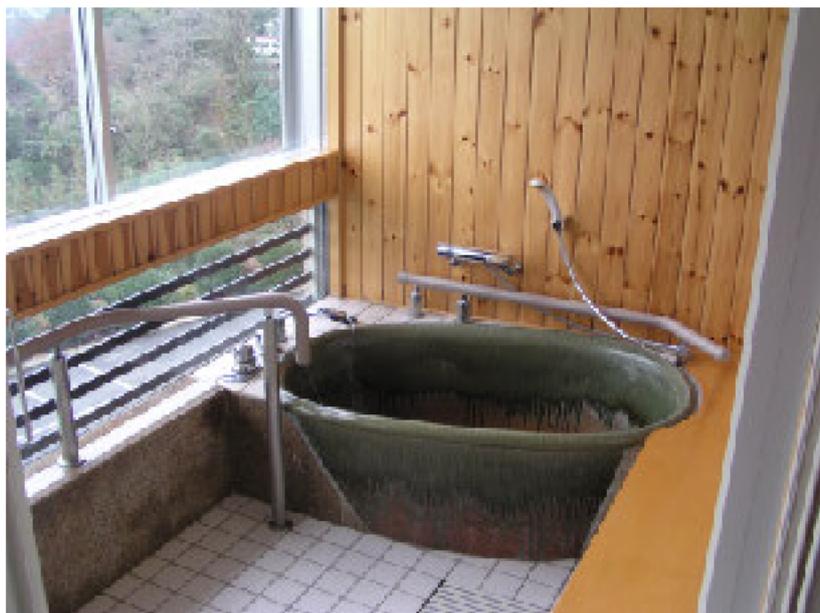
客室の浴室です。浴槽に入るための移乗台、手摺が設置されています。水栓器具は容易に操作できるものとしています。

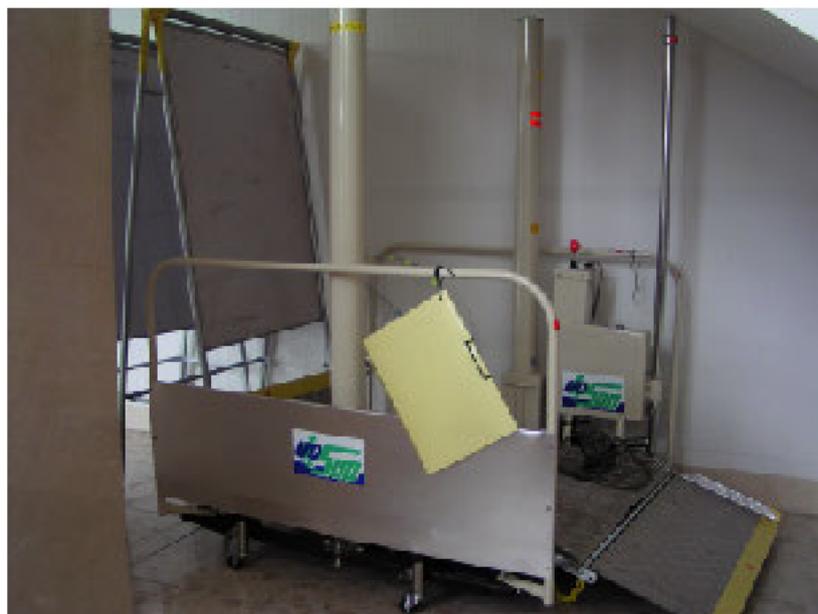
車いす使用者が観覧席から舞台へ移動できるよう傾斜路が必要ですが、既存の施設で傾斜路が設置不可能な場合でも、車いす昇降機を備えることにより、一部人的対応により移動が可能となります。

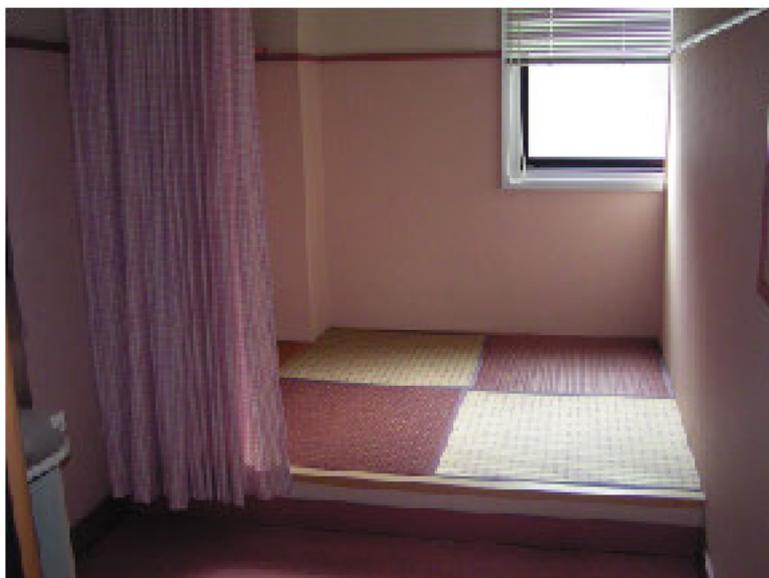
カーテン

ドアを明けた時に外から授乳の様子が見えないようカーテンを設置しています。
オムツ専用のゴミ箱とお湯が出る設備を設けています。

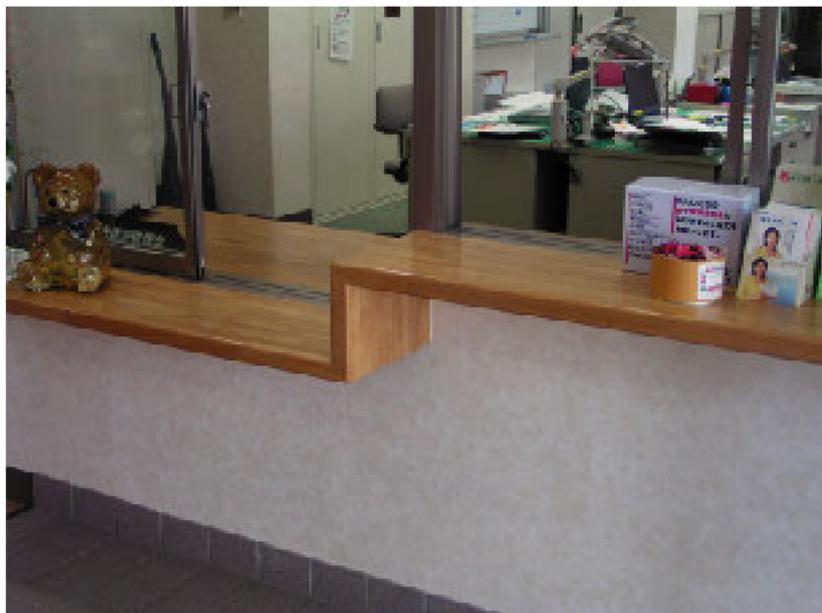
車いす使用者がカウンターに寄りつけるスペースを、カウンター下部確保した低カウンターを併設しています。

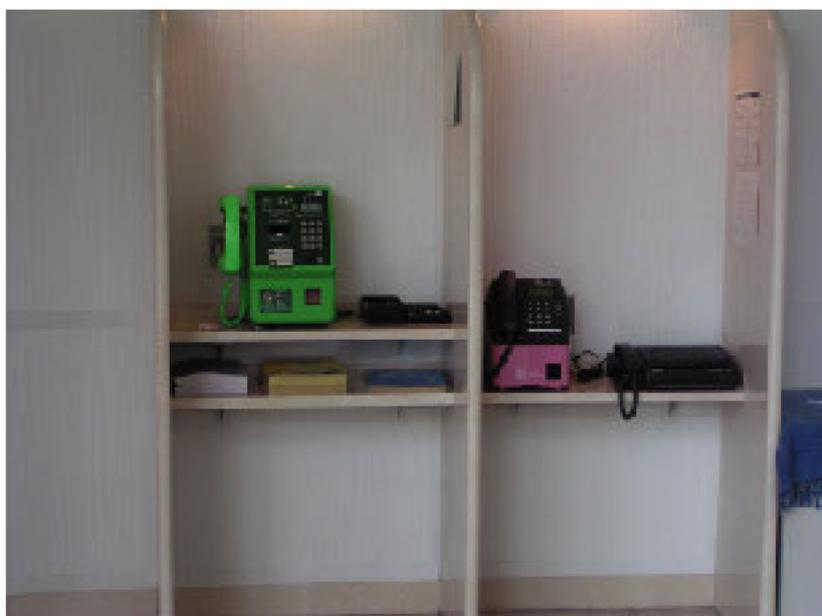
車いす使用者が電話台に寄りつけるスペースを、電話台下部に確保した低電話台を併設しています。また、聴覚障害者が利用できるようFAXも設置しています。

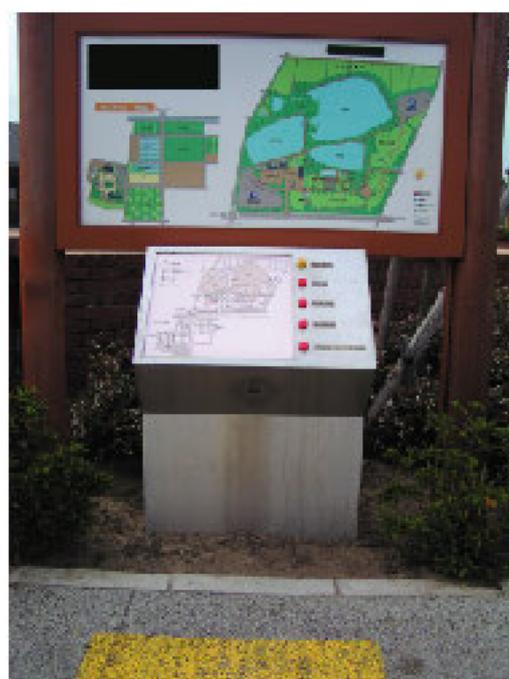
視覚障害者誘導用ブロックは案内板正面に誘導しています。障害者、高齢者等が利用しやすい高さとし、視覚障害者が円滑に利用できるよう、音声でも案内しています。また、案内板には多機能トイレの位置が標示されています。
