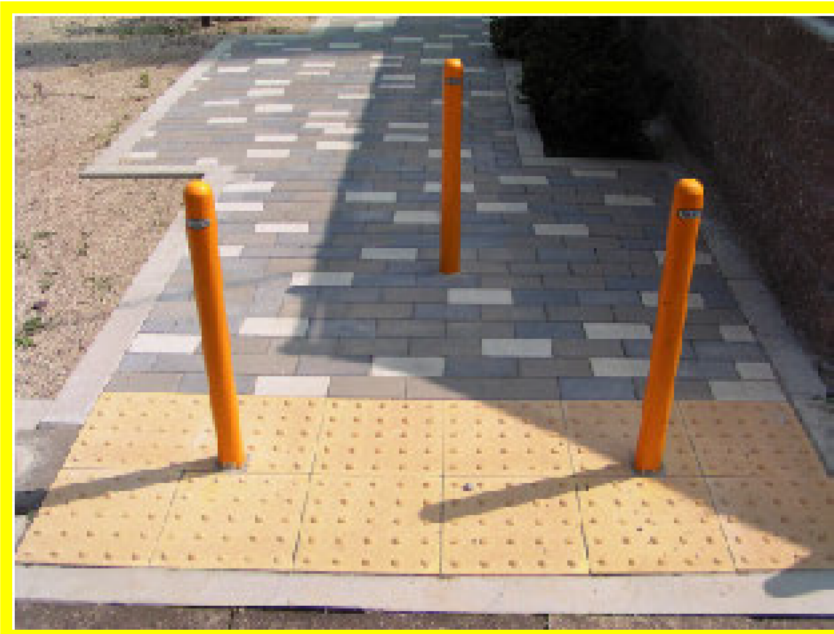
視覚障害者誘導用ブロックを敷設していますが、公園内から外へ出る時に、視覚障害者が車止めに衝突する可能性があります。

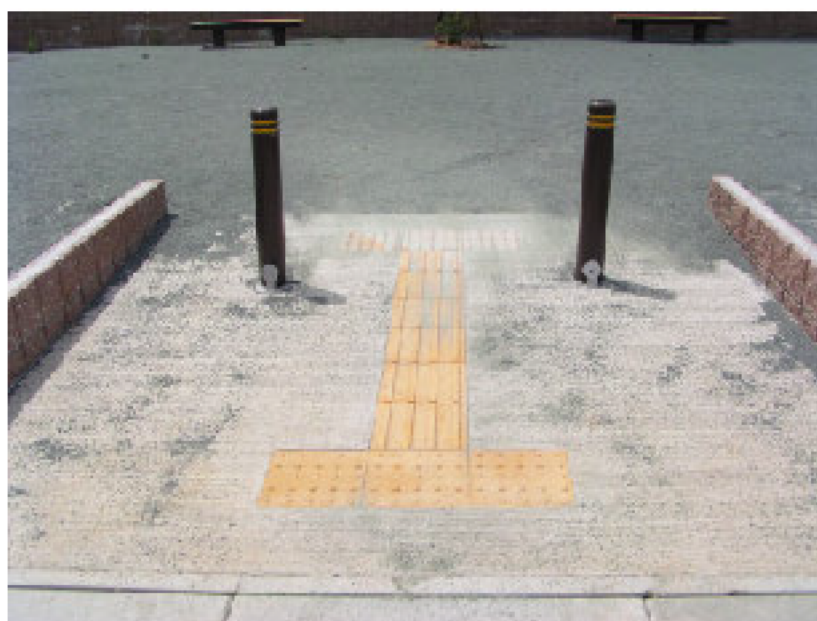
車止めと車止めの内寸法で有効幅員120cmを確保し、視覚障害者誘導用ブロックは、視覚障害者が車止めに衝突しないよう誘導しています。

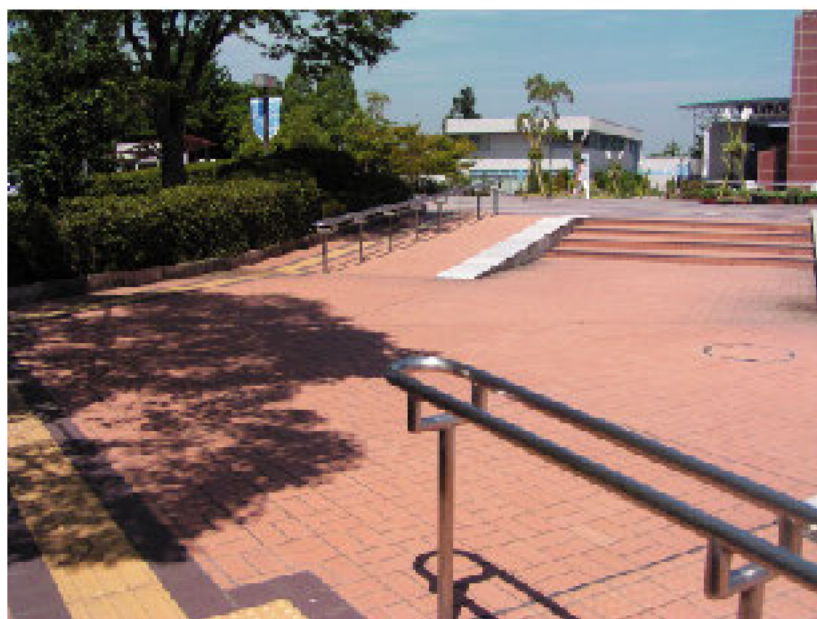
出入口は階段付きの傾斜路としており、視覚障害者誘導用ブロックにて誘導を行っています。傾斜路の上端、下端には点状ブロックを敷設し、手摺も設置しています。上記ブロックと路面の色彩の明度差を大きいものとするため、上記ブロックを明度差の大きい色彩にて、路面を縁取りしています。階段は段鼻と踏面の色彩を明度差の大きいものとしています。しかし、階段の上端に接する部分に点状ブロックの敷設、手摺の設置が望ましいです。

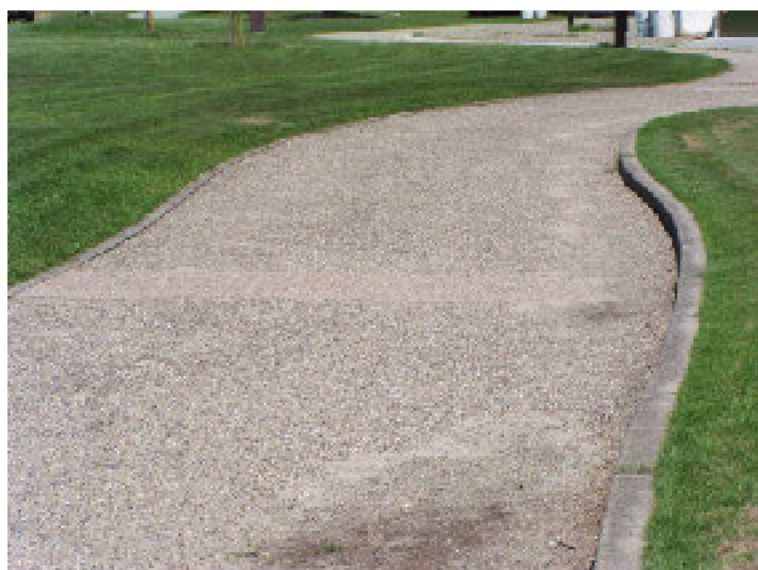
右側の縁石は利用者が侵入すると危険なため、10cm程度の高さを設けています。左側は芝生広場に接続しており、自由に出入りができるよう高さを設けていません。

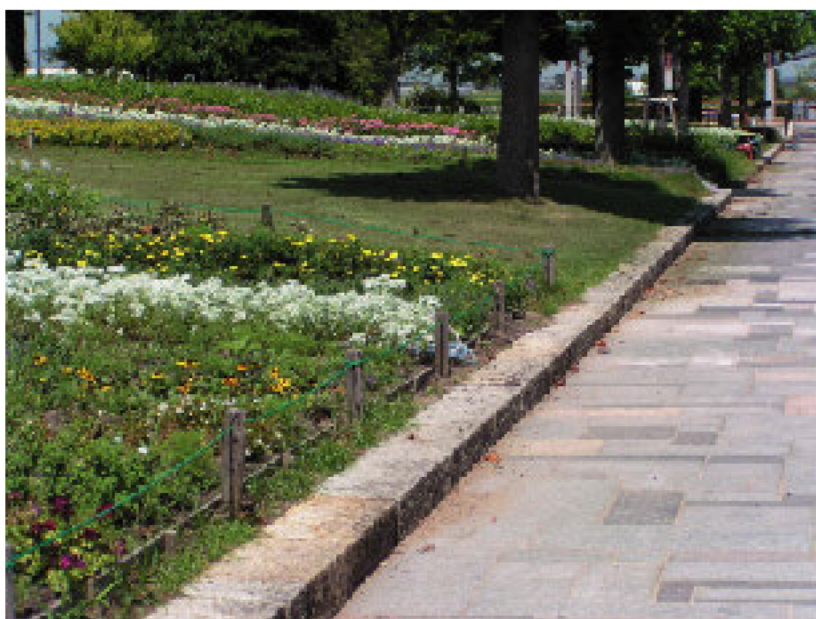
花壇への侵入を禁止するため、縁石に10cm以上の高さを設けています。

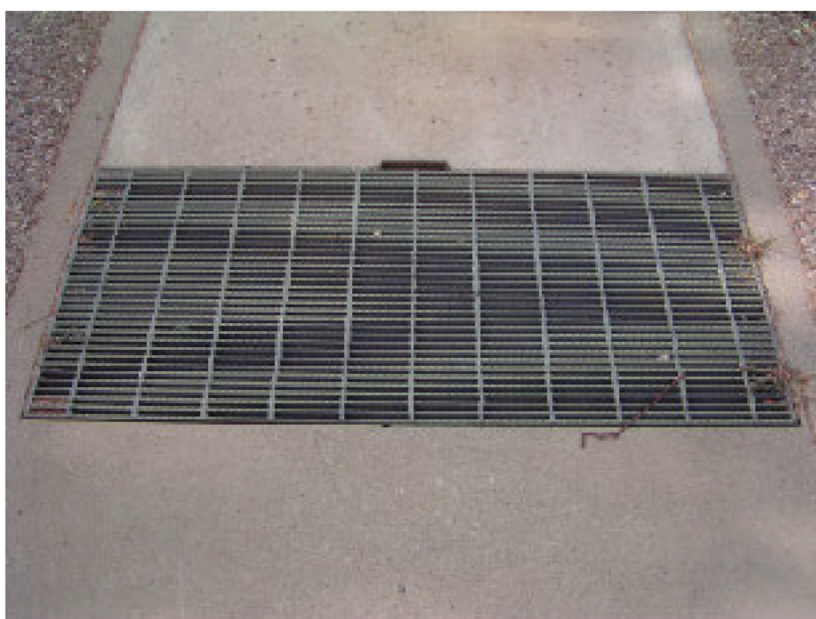
グレーチング蓋は細めタイプ、滑り止め付きのものとしています。

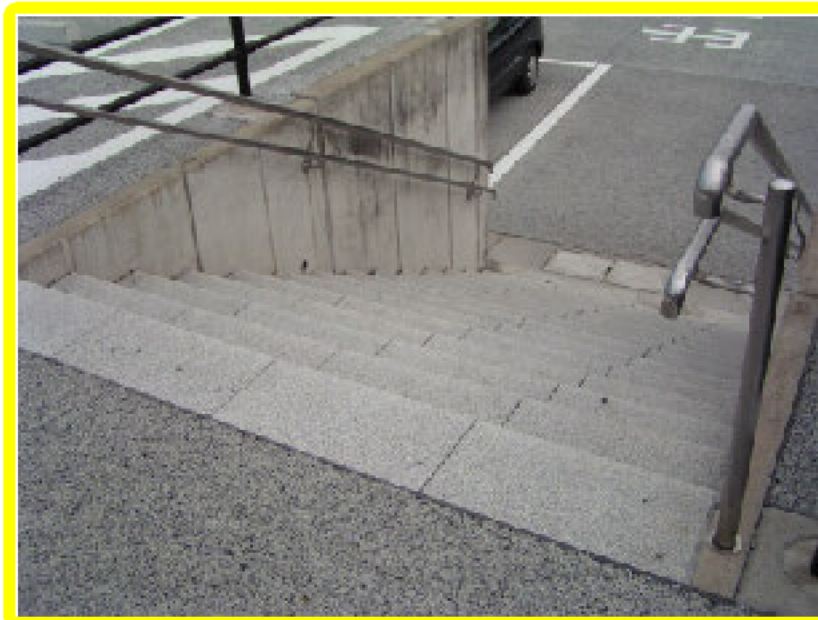
両側に立上げを設け、2段手摺を設置していますが、段鼻と踏面の色彩の明度差がありません。
また、階段の上端に接する部分に点状ブロックが敷設されていません。

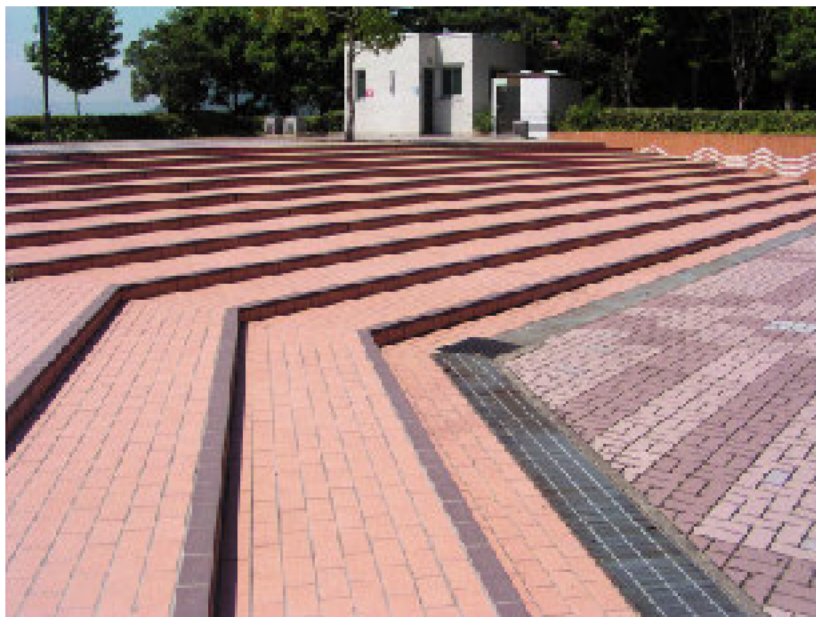
広い階段でも両側に立上げを設け、段鼻と踏面の色彩を明度差の大きいものとしています。しかし、階段の上端に接する部分に点状ブロックの敷設、手摺の設置が望ましいです。

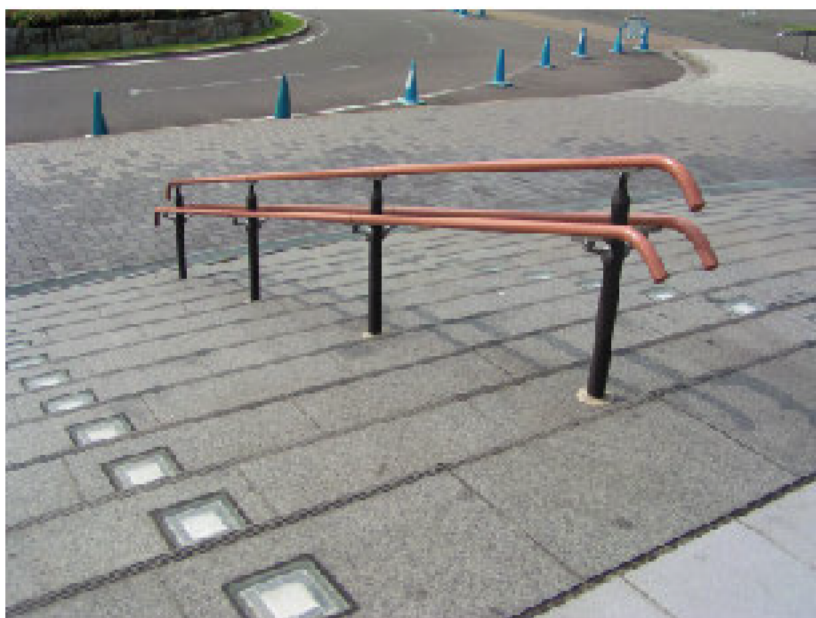
広い階段でも中央に二段手摺が設置されています。しかし段鼻と踏面の色彩の明度差が小さいのと階段の上端に接する部分に点状ブロックの敷設が望ましいです。

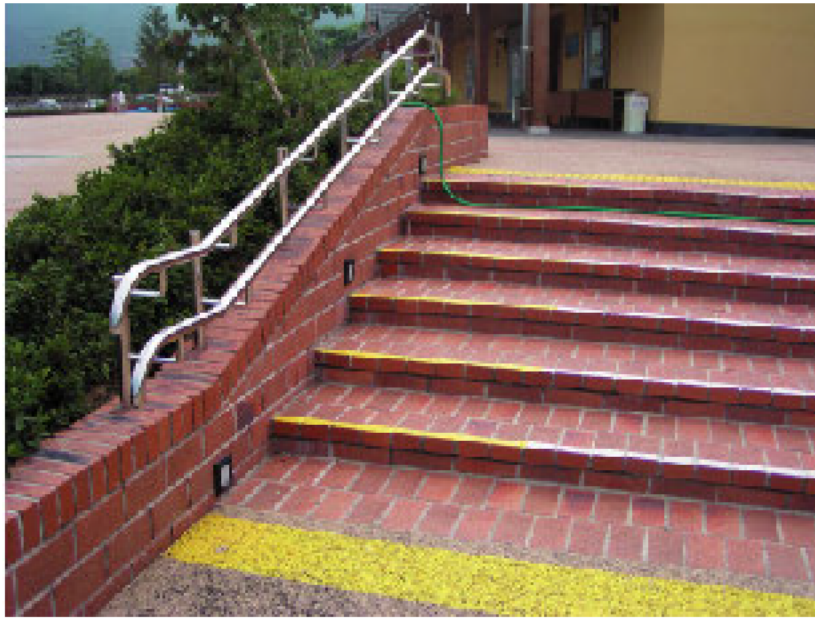
両側に立上げを設け、二段手摺、階段の上端に接する部分に点状ブロックが敷設されています。また、段鼻と踏面の色彩を明度差の大きいものとしています。手摺の端部を下方に曲げて止めることにより、服が引っかかったりしないよう配慮されています。

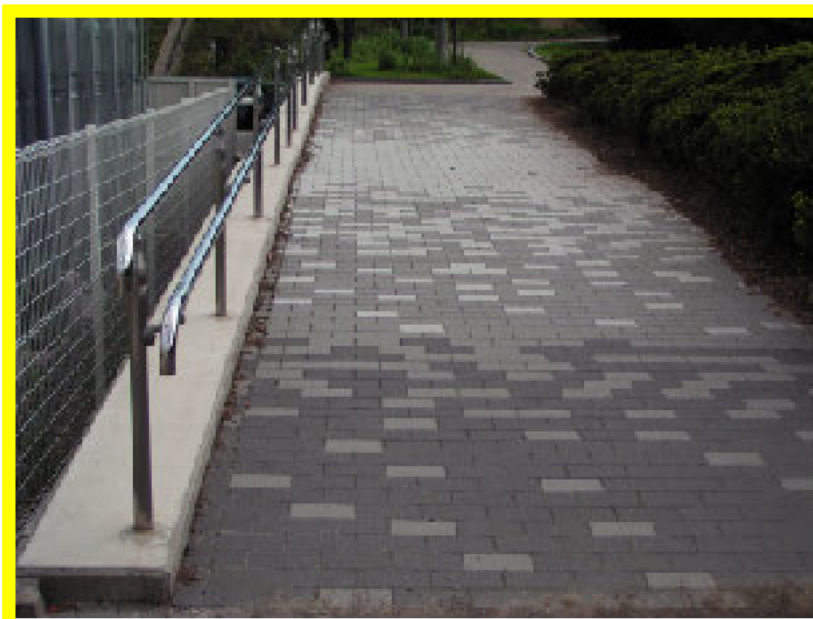
傾斜路に立上げを設け、二段手摺を設置していますが、傾斜路の上端に接する部分に点状ブロックが敷設されていません。

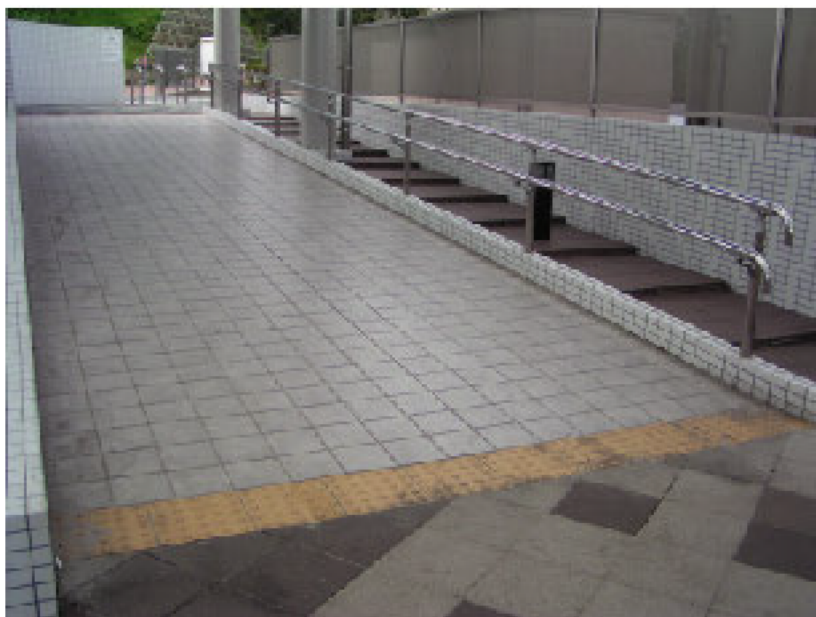
両側に立上げを設け、二段手摺を設置し、傾斜路の上端に接する部分に点状ブロックが敷設されています。また、手摺の端部を下方に曲げて止めることにより、服が引っかかりたりしないよう配慮されています。しかし、敷設位置が傾斜路に近すぎます。

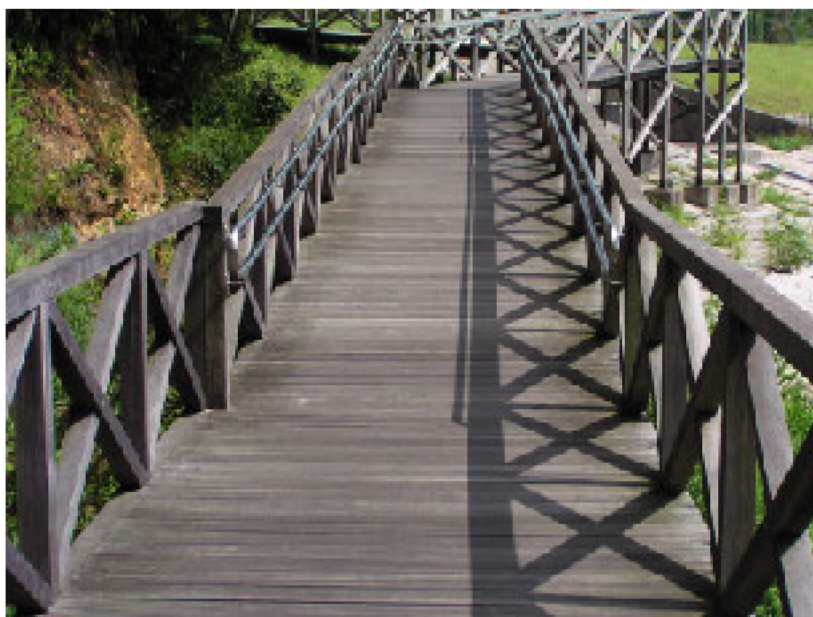
木製散策路ですが、両側に二段手摺が設置されています。しかし、両側の立上げ、傾斜路の上端に接する部分に点状ブロックが敷設されていません。

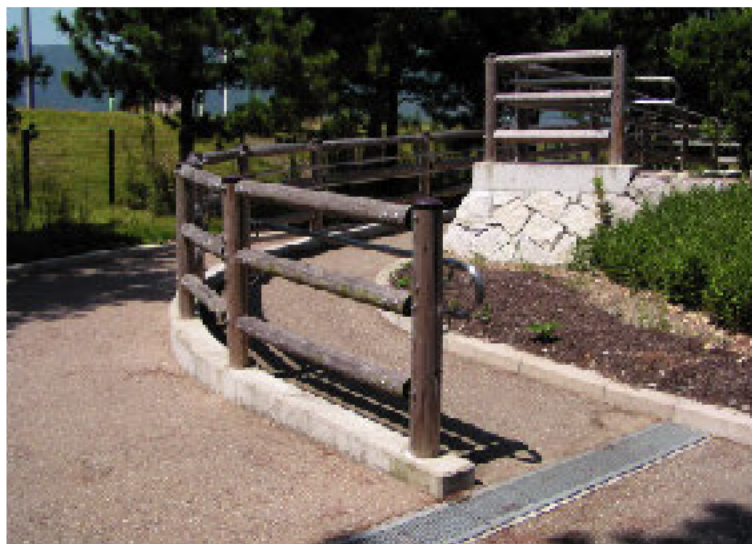
傾斜路

歴史的建造物についても傾斜路を設置することにより、車椅子使用者等が見学できるようになっています。
