## 5 便所

## 良い事例

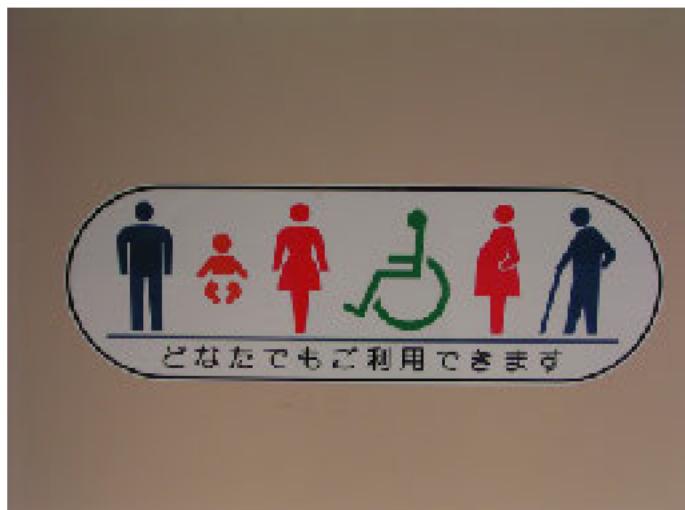
多機能便房の標示です。

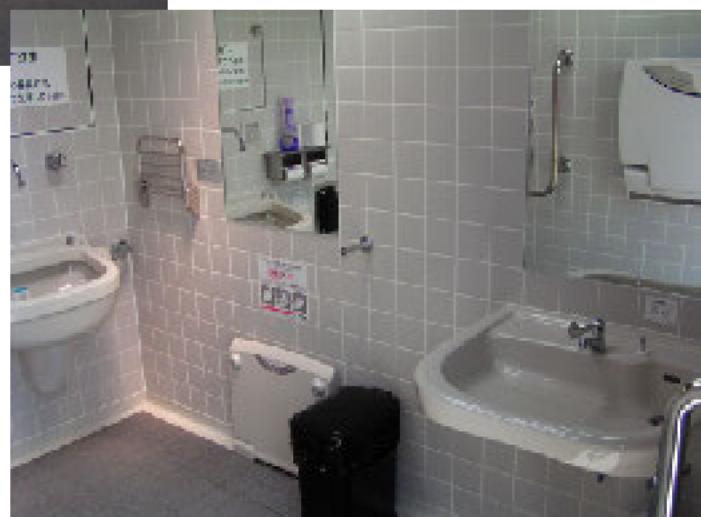
多機能便房内側面

乳幼児ベット、オストメイトのための洗浄設備、洗面器、全身の映る姿見、手荷物の置ける棚、チェンジングボード等が設置されています。

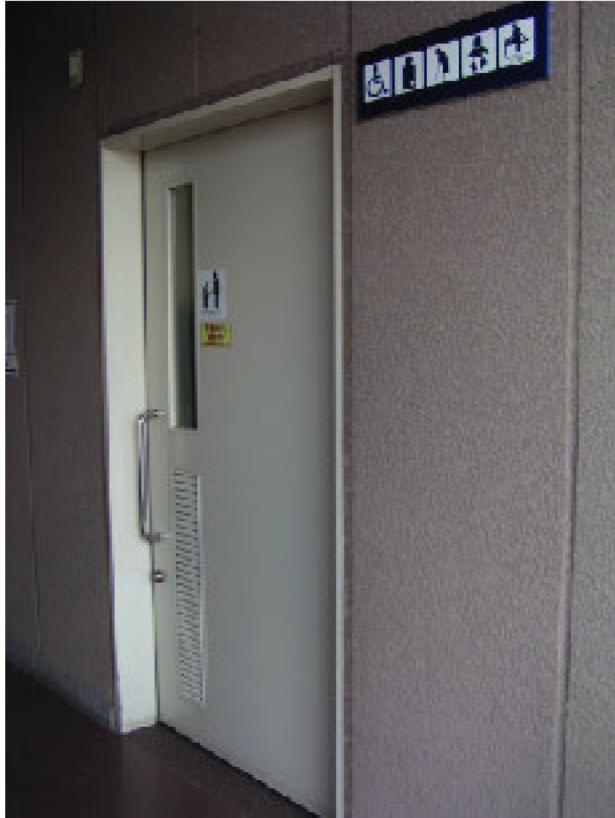
出入口の戸を引き戸とし、開閉操作が少ない力で可能なものとしています。そして、取っ手を棒状ハンドルとしています。そして、適切な多機能トイレの標示がされています。

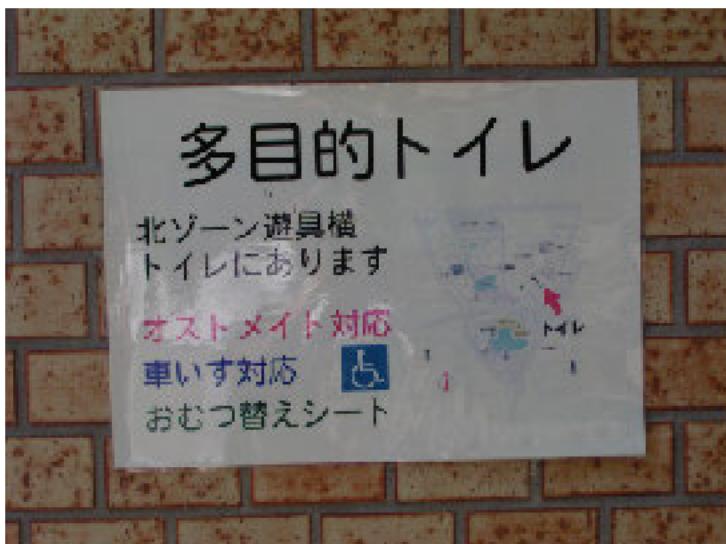
多機能便房がない便所にも  
多機能便房等がある便所の  
位置を案内しています。

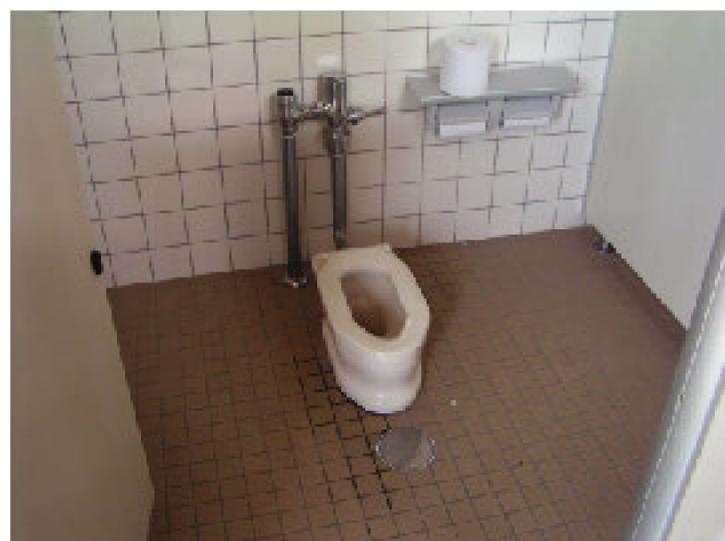
子ども用便房内

子どもの遊具等を配置した場所  
には、子ども専用の便所が大人  
用の便所に併設されています。  
小さい子どもが一人で便所に行  
く姿はほほえましいですね。

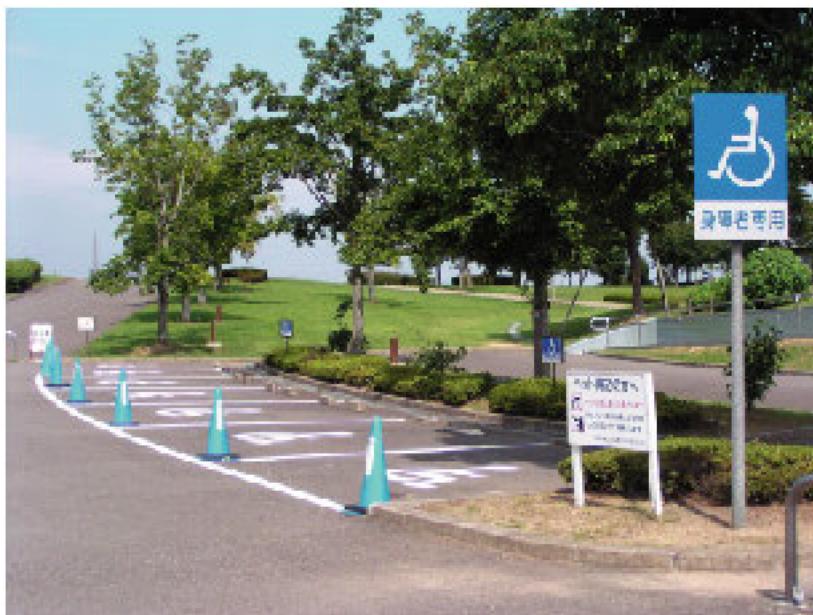
車いす使用者用駐車区画 1

公園の出入口に最も近い位置に設置しています。

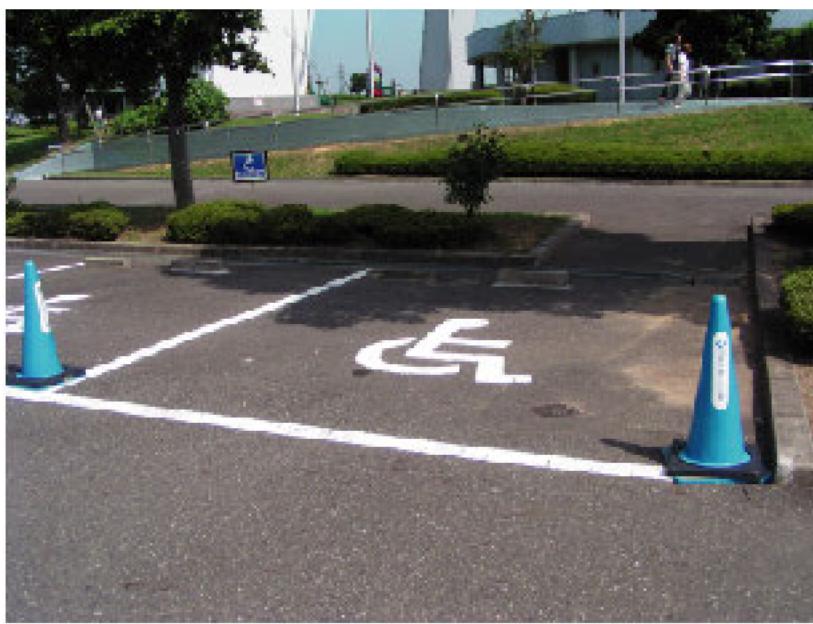
車いす使用者用駐車区画 2

車いす使用者用駐車区画に一般の車両が駐車しないよう、カラーコーンを設置しています。区画の端に設置することにより、カラーコーンを退けなくとも車両が駐車可能です。しかし、区画幅350cmのうち、自動車の配置位置と通路を区分した区画線の引き方が望ましいです。

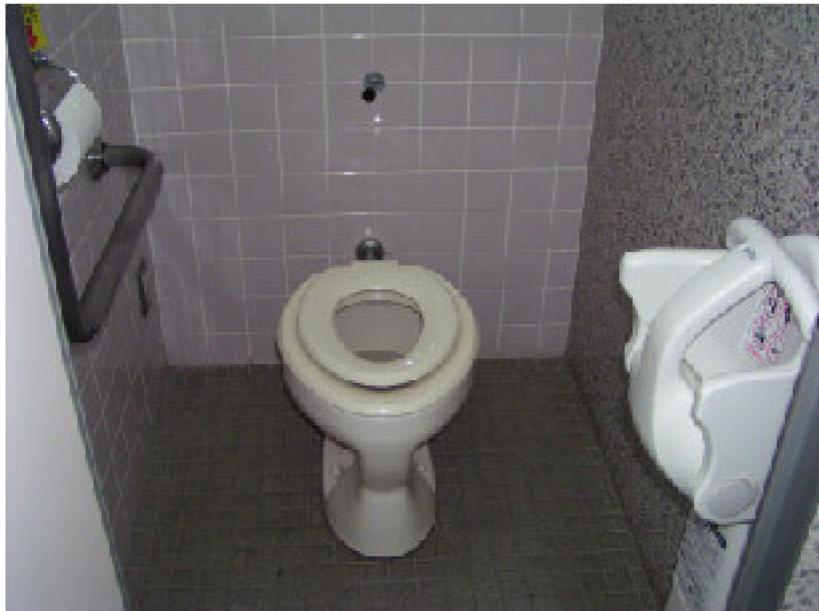
乳幼児連れの人の利用を考慮し、乳幼児いすを設置しています。また子ども用の便座も設置しています。

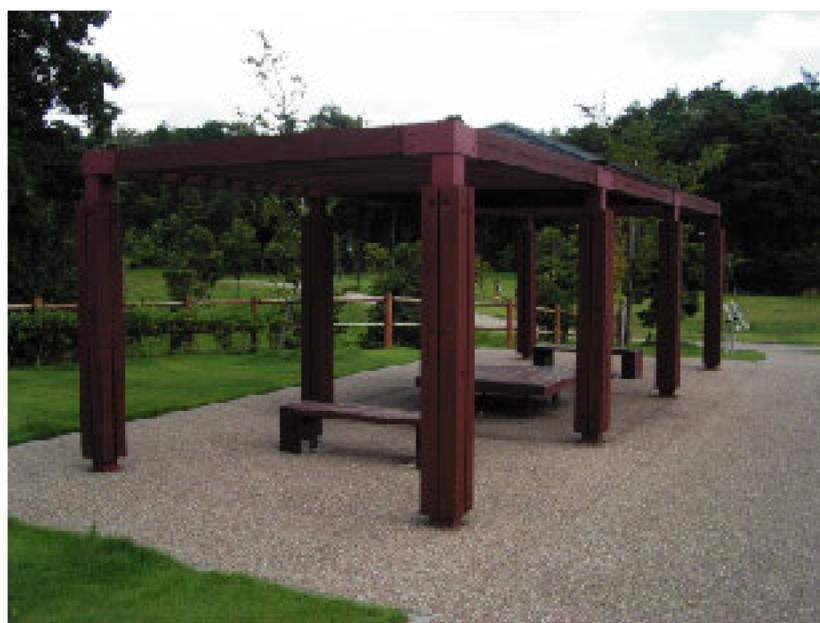
縁台及びベンチの写真です。車いす使用者等が利用できるよう、前後には90cm以上の通路幅員を確保しています。
