たまるみち 田丸道遺跡現地説明会資料（第2回）

～古墳時代の木組みの堰^{せき}～

2011年1月23日

三重県埋蔵文化財センター

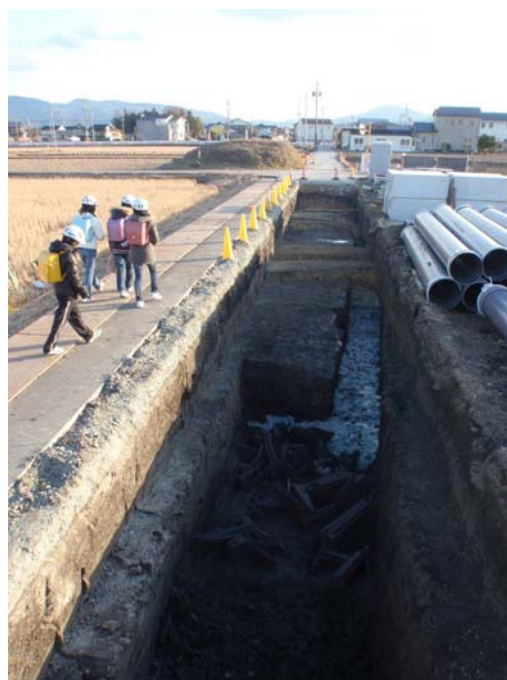
田丸道遺跡全景（北から）

今回調査した場所は、^{ほじょうせいび}圃場整備前には「善兵衛川（ぜんべえがわ）」が流れていたところ（第1回現地説明会資料参照）。調査した場所からは、圃場整備前の川の跡が3条見つかりました。いずれも善兵衛川の昔の川跡と考えられます。このうち、最も北にある川跡（川跡3）は、幅40m、深さ2.5mもあるとても大きなものです。川跡3の中程から、堰（せき）の一種が見つかりました。

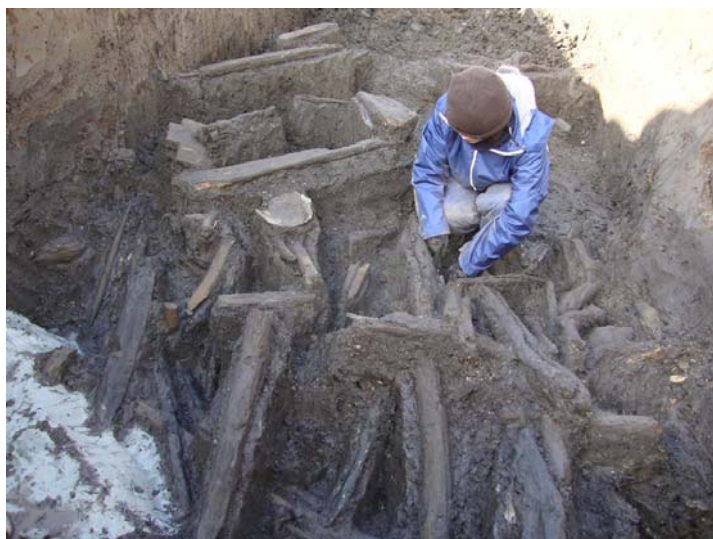
川跡3で見つかった堰

この堰は、川底に木の杭を打ち込んで造られています。このような木杭を伴ったものを「シガラミ」とも呼んでいます。これは、堰（シガラミ）を川の中程に設けることで、水の流れを変える工夫をするものです（模式図参照）。流
