ごみ処理施設建設に係る  
環境影響評価事後調査  
報告書

平成14年 3月

津 市

本報告書は、西部清掃工場施設整備事業（ごみ処理施設建設事業）を実施するにあたり、「ごみ処理施設建設に係る環境影響評価書（平成 11 年 2 月）」（以下、評価書という）において記載した環境保全を期するため、環境モニタリング調査を実施し、その結果をとりまとめたものである。

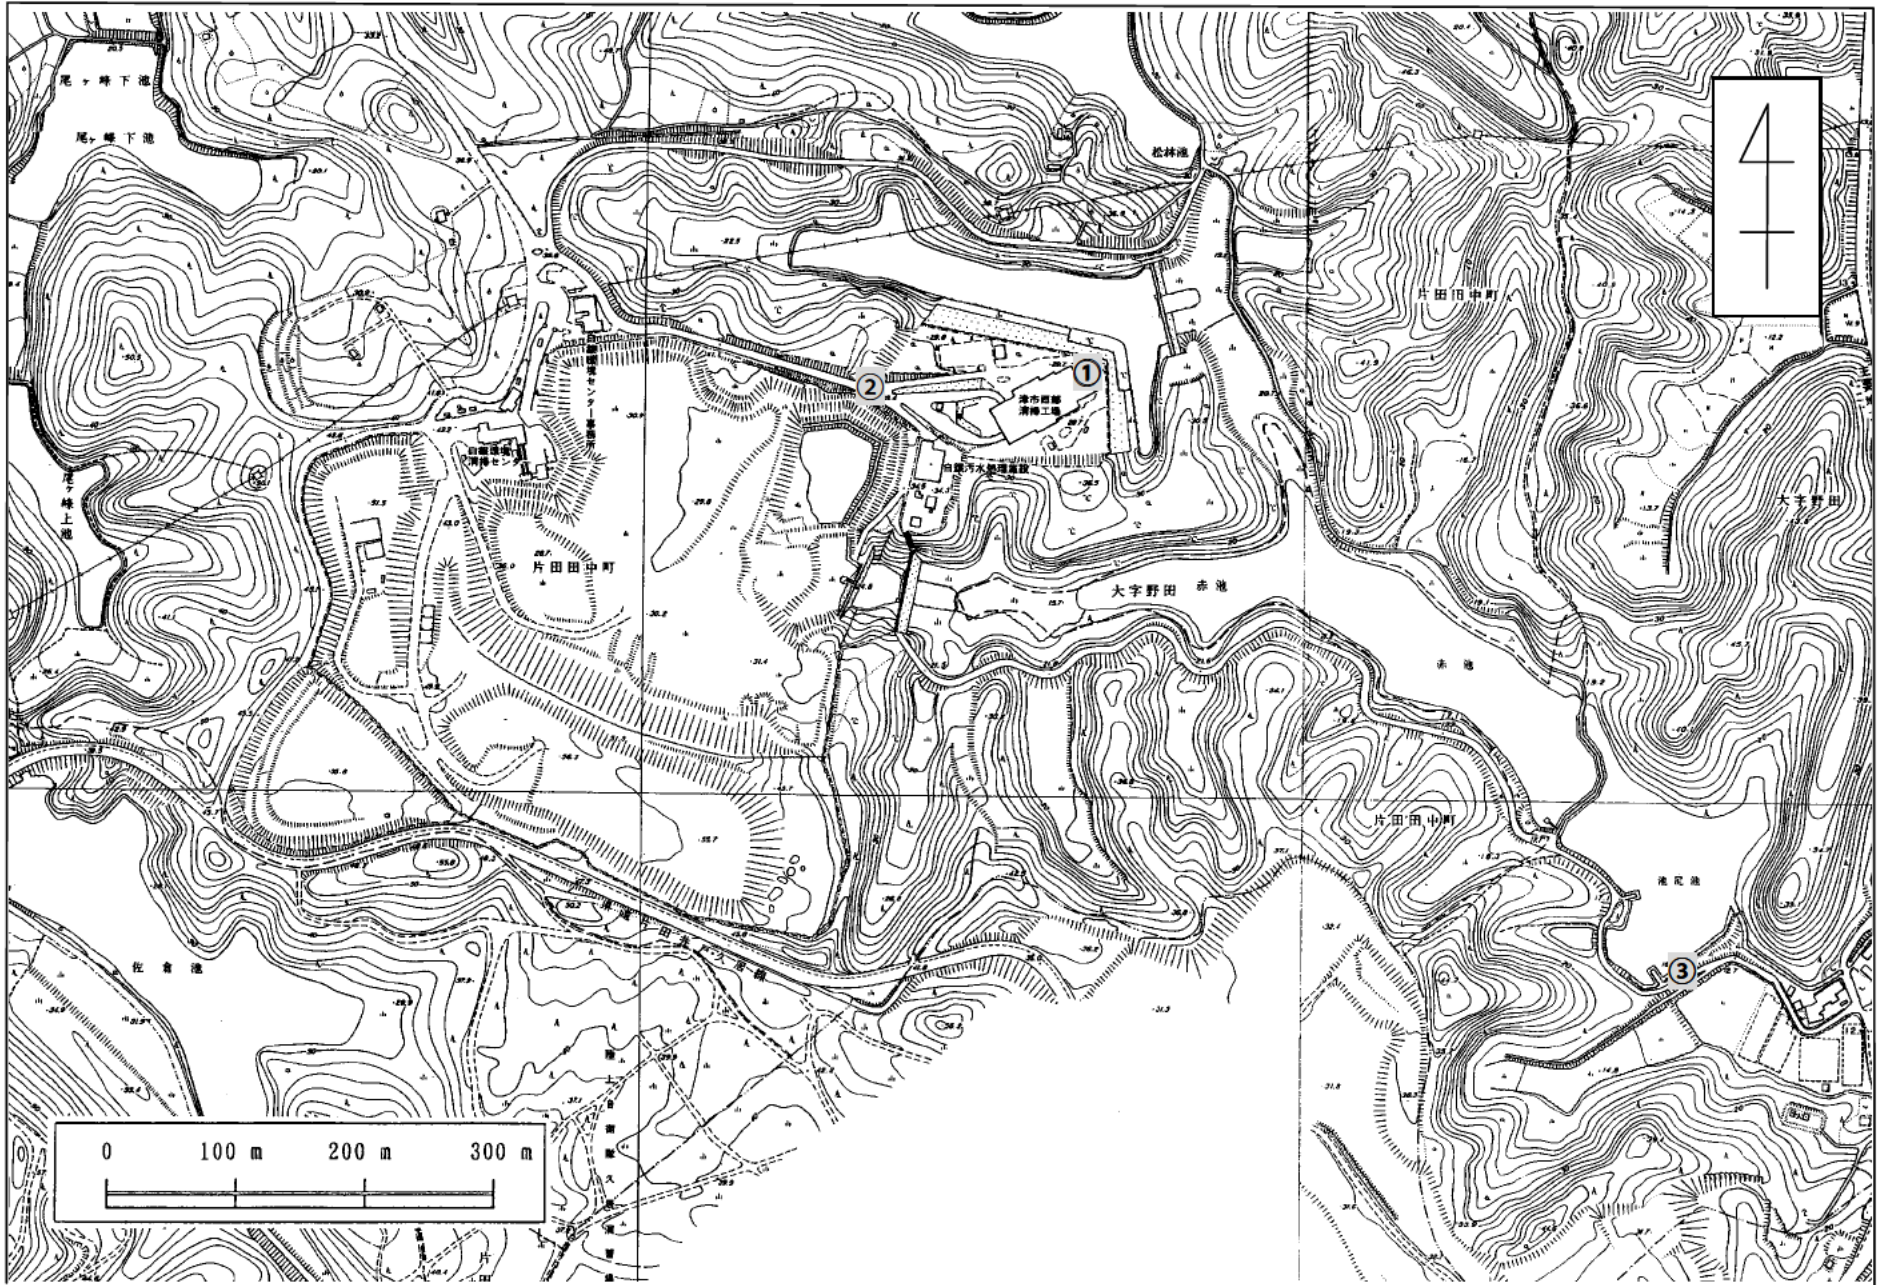
図2-1 騒音・振動調査地点

現地調査は図 2 - 1 に示したとおり評価書と同地点 (津市西部清掃工場敷地境界 2 地点及び事業実施場所近傍の集落 1 地点) とした。

騒音レベルでは敷地境界の第 1 回目調査の 1 で 59~68dB、 2 で 57~70dB。第 2 回目調査の 1 で 55~65dB、 2 で 59~73dB、周辺集落の 3 においては、第 1 回目調査で 45~48dB、第 2 回目調査で 48~52dB であった。

振動レベルについては、敷地境界 1 の第 1 回目で 44~47dB、第 2 回目で 39~42dB、 2 の第 1 回目で <30~32dB、周辺集落の 3 では全て 30dB 未満であった。

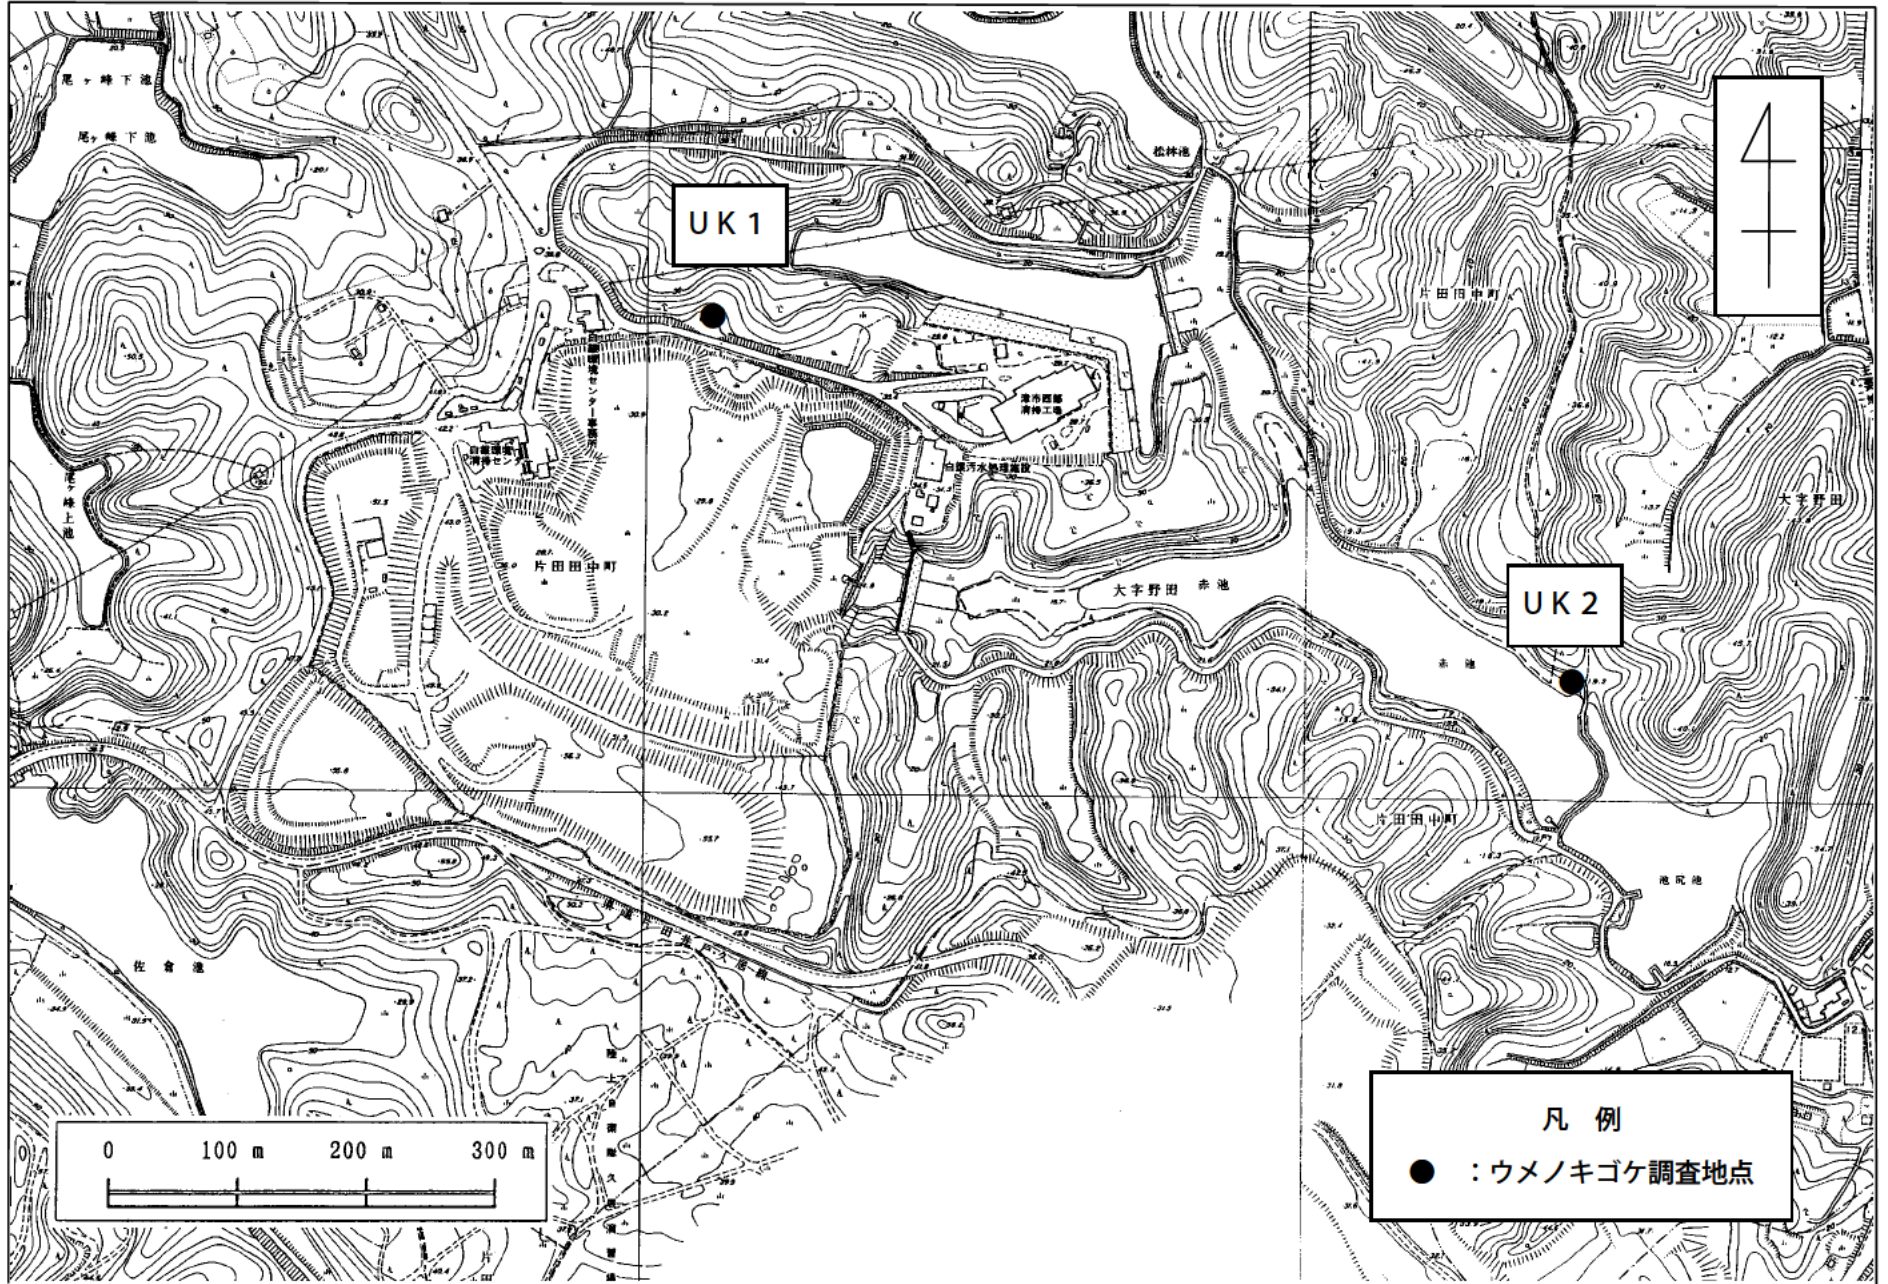
図7-1 大気汚染指標種（ウメノキゴケ）調査地点

調査は図7-1に示した本種の生育を確認した2地点で行った。

事業実施場所周辺の2地点でウメノキゴケの観察を行った結果、表7-2に示したとおり、葉状体の色は良く、細胞の崩壊が見られなかったことから生育状況は良好と思われる。

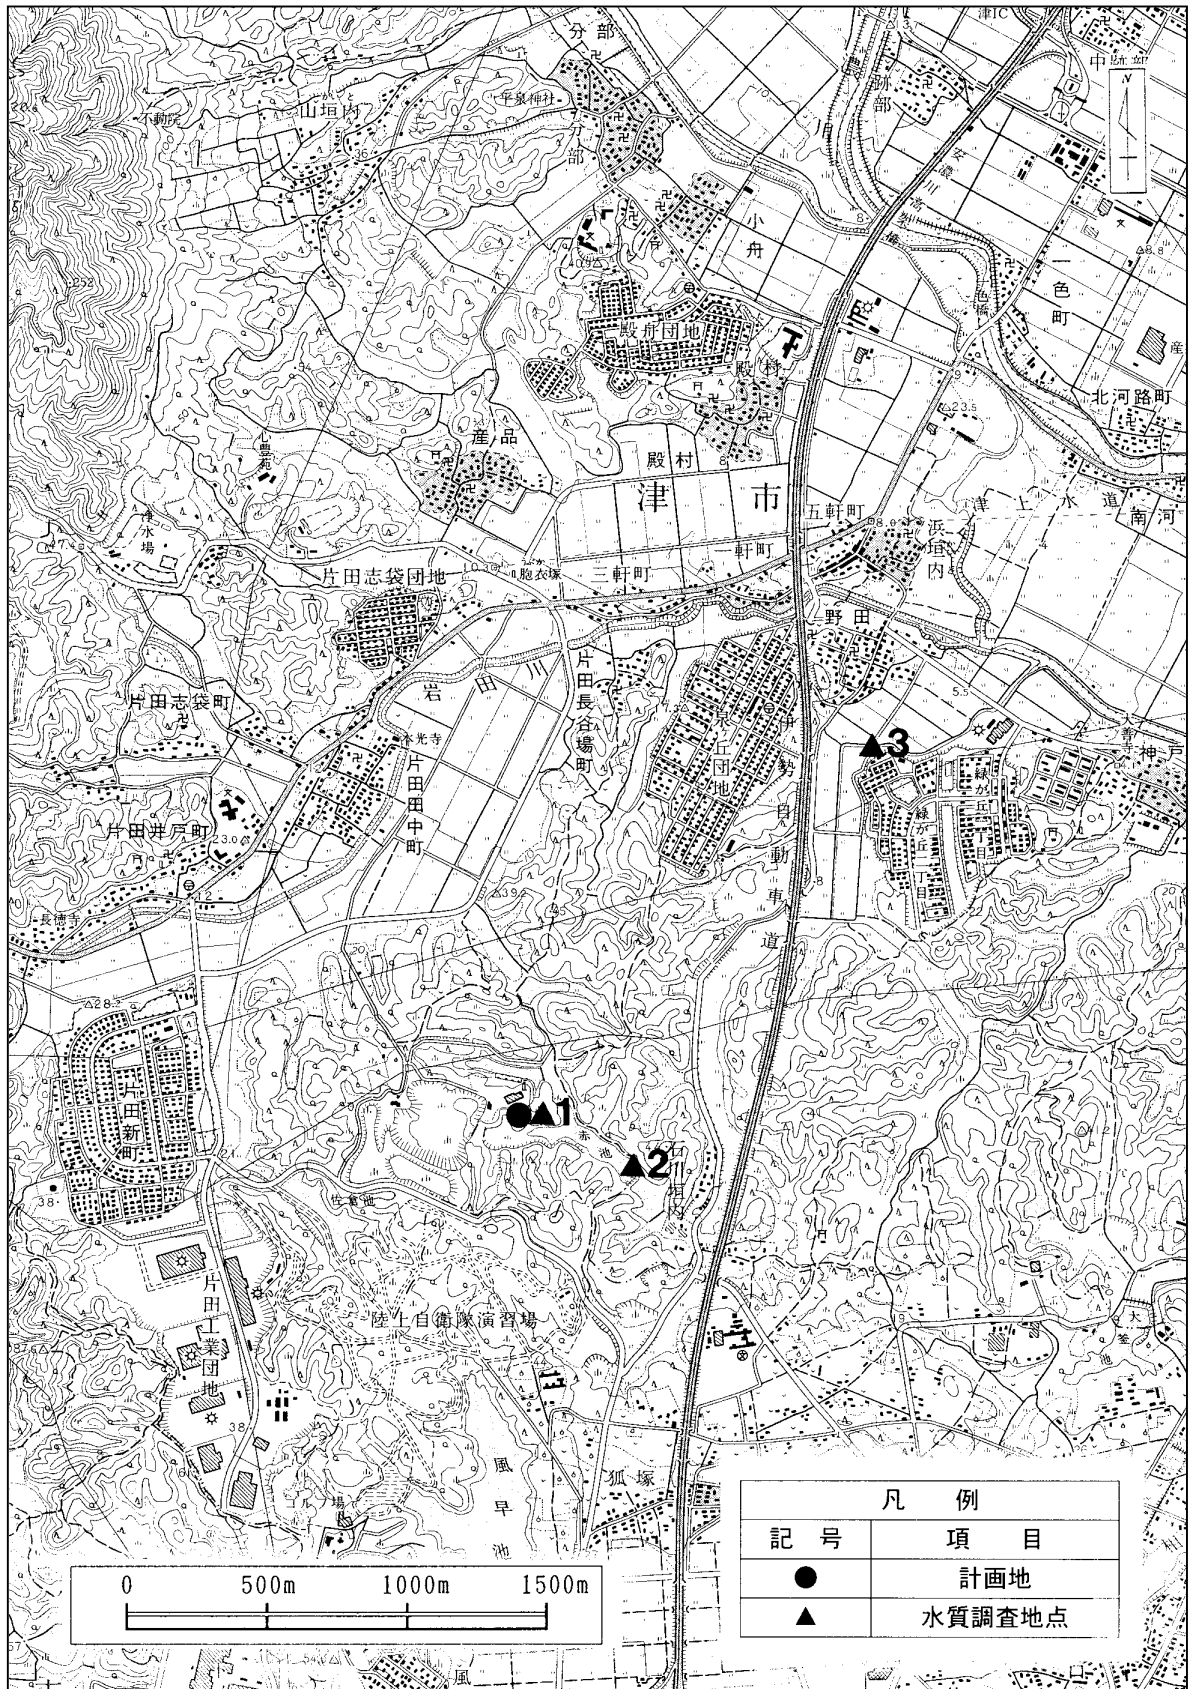
図 9 - 1 水質調査地点

調査は沈砂池出口 1 地点と、現況調査を実施した 2 地点 (赤池、おごえ川) で実施した。(調査地点図 9 - 1 参照)

今回のSS(浮遊物質質量)の調査結果で、最も高かったのは8月調査時の沈砂池出口で210mg/Lであり、「ごみ処理施設建設に係る環境影響評価書」(平成11年2月)に記載されている予測結果(28mg/L以下)を上回る値であった。

沈砂池出口においては、5月調査時においても予測結果を上回る値(52mg/L)であった。

下流の赤池においては、同評価書に記載されている降雨後の現況調査結果と同等か若しくは下回る値であったが、おごえ川においては、8月調査時において現況調査結果及び、農業用水基準(農林省公害研究所:昭和45年3月)である「SS(浮遊物質質量)が100ppm以下」を上回る値(140mg/L)であった。

このおごえ川でのSS:140mg/Lという値に関しては、同調査時の沈砂池出口において210mg/Lという濃度の濁水が流出したが、下流の赤池が大きな沈砂池の役目をし、十分な滞留の末、20mg/Lまで濃度を下げていることから、今回のおごえ川における140mg/Lの濃度の濁水については、本事業に起因するものではないと考えられる。
