三重県 R D F 焼却・発電施設整備事業に
係る環境影響評価調査

事後調査報告書

平成 14 年 12 月

三重県企業庁

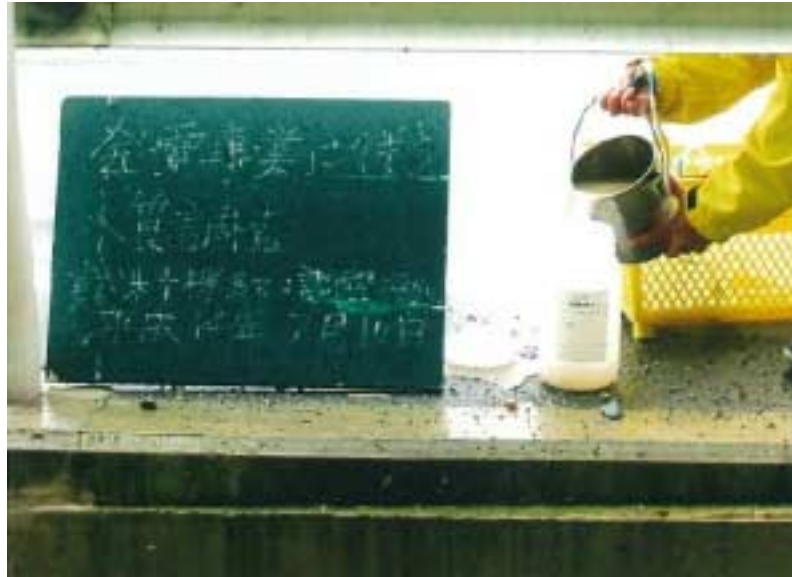
7 月 10 日の採水分については 7 月 9 日夜半から台風 6 号の影響で豪雨が降ったため、かなり高い数値になったと思われる。その他の測定値については評価書の環境保全目標値である SS 100mg/L を下回るものであった。

写真 2 - 5 水質調査 試料採取 (平成 14 年 7 月 10 日)

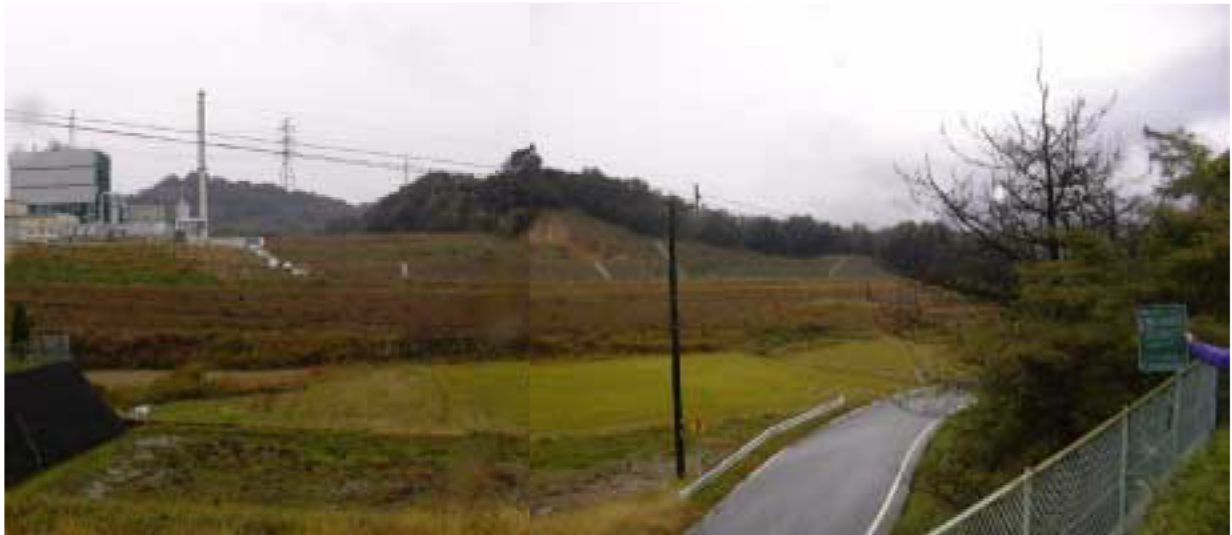
残存緑地については昨年と比較して、工事等による伐採によりできた林縁部の植生に回復が見られた。

回復緑地については、昨年植栽された樹木は樹高約 1 ~ 2 m であり、ほぼ良好な生育状態であった。また、昨年裸地であった法面に下草がまばらに生えていた。

写真4-1 残存緑地・回復緑地（平成14年11月1日）

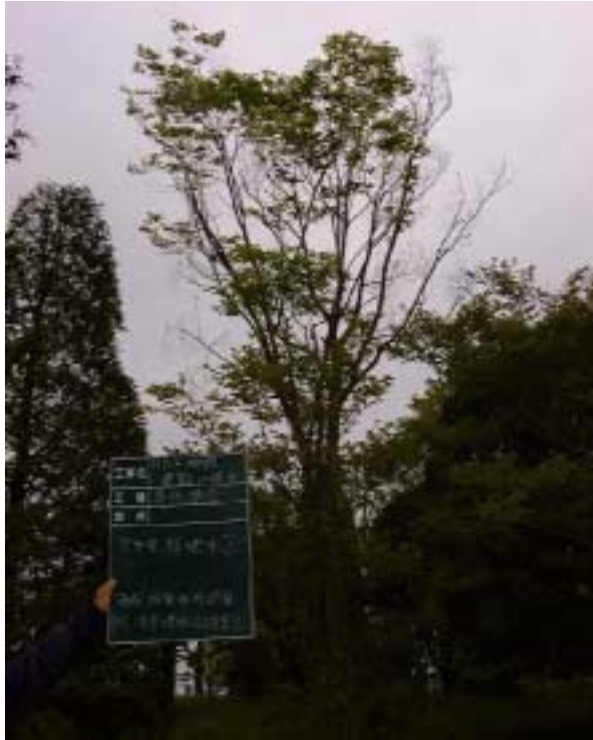
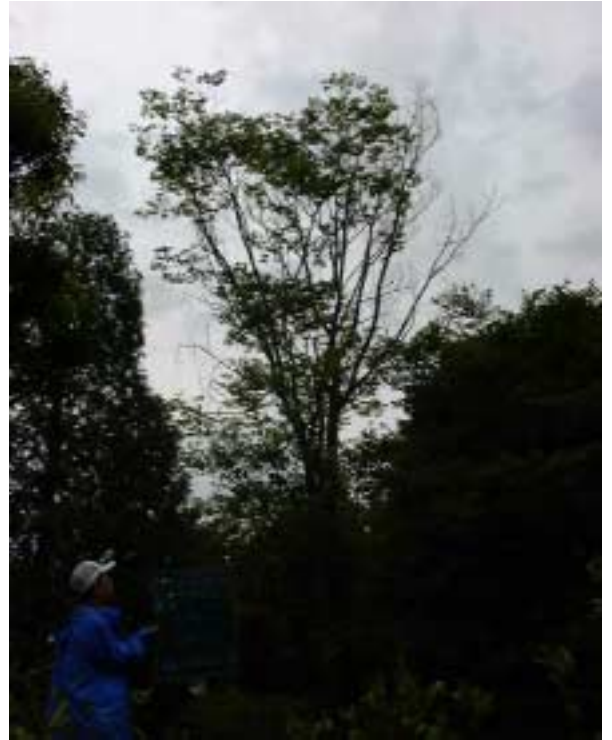
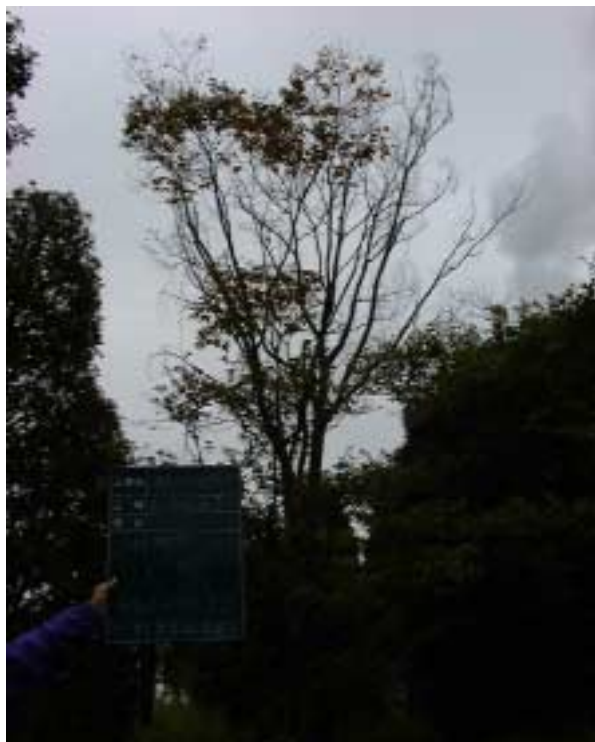
指標木 では小枝の枯れが見られ、落葉が目立っていた。これは道路に面して植栽されているため、交通による排気ガス、砂ぼこり等の影響を受けているものと思われる。

写真 4 - 4 ケヤキ指標木
(平成 14 年 4 月 25 日)

写真 4 - 5 ケヤキ指標木
(平成 14 年 7 月 17 日)

写真 4 - 6 ケヤキ指標木
(平成 14 年 11 月 1 日)

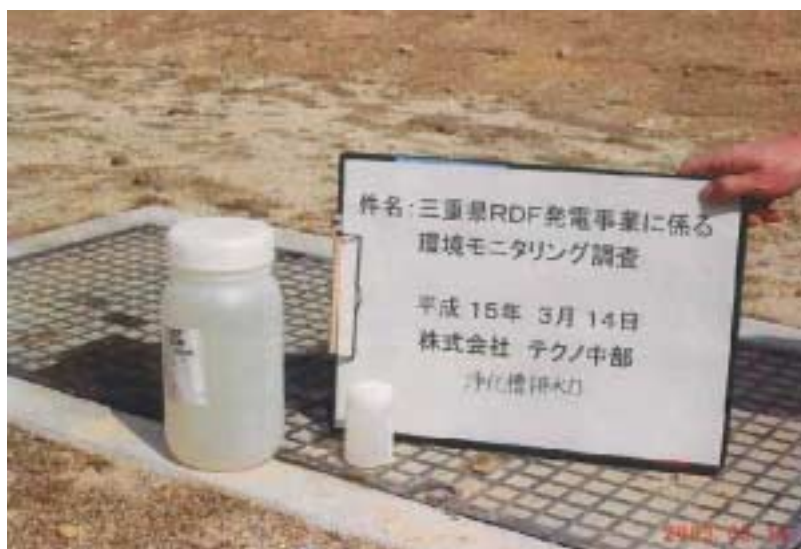
浄化槽の排水について、pH、SS、大腸菌群数では「水質汚濁防止法排水基準」(以下、「排水基準」という)と、BOD、COD、全窒素、全リンでは「環境影響評価書」における環境保全目標を達成するために設定した本施設における設定値(以下「設定値」という)と比較を行った結果、すべての項目で排水基準及び設定値を満足していた。

写真 3 - 1 水質調査 試料採取状況：浄化槽排水口（平成 15 年 3 月 14 日）

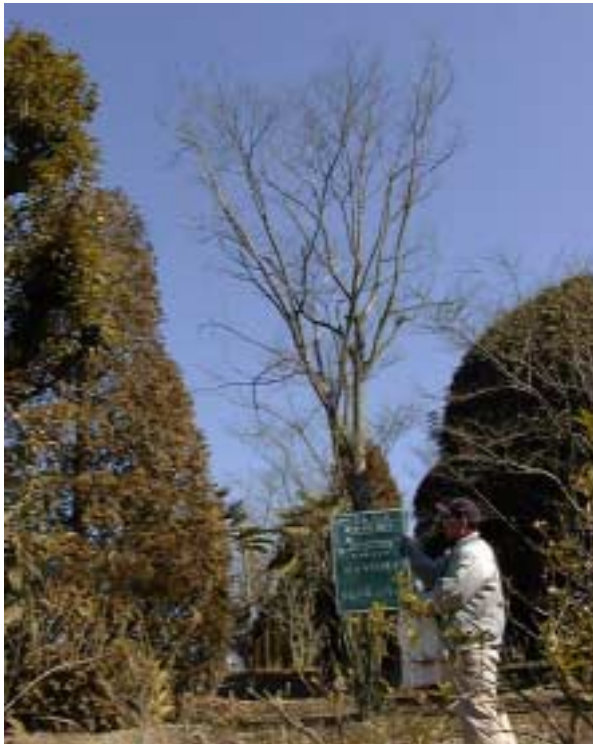
指標木 では小枝の枯れと落枝が見られた。これは供用前の観察でも見られ、道路に面して植栽されているため、車輛による排気ガス、砂ぼこり等の影響を受けているものと考えられる。

写真 6 - 1 ケヤキ指標木
(平成 15 年 2 月 7 日)
