宮川流域下水道（宮川処理区）の浄化センター

設置に伴う事後調査報告書

平成16年3月

三 重 県

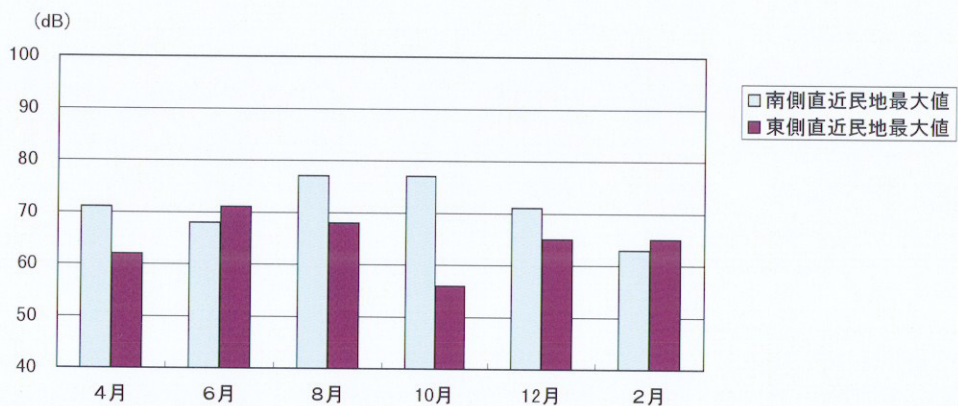
図2-9 直近民地における最大騒音レベル (L₅) の推移

直近民地については、時間率騒音レベル上端値（ L_{50} ）の各調査の最大値は62dB～77dBであり、騒音レベルが最も大きくなった調査は、敷地境界と同様の第4回調査であった。

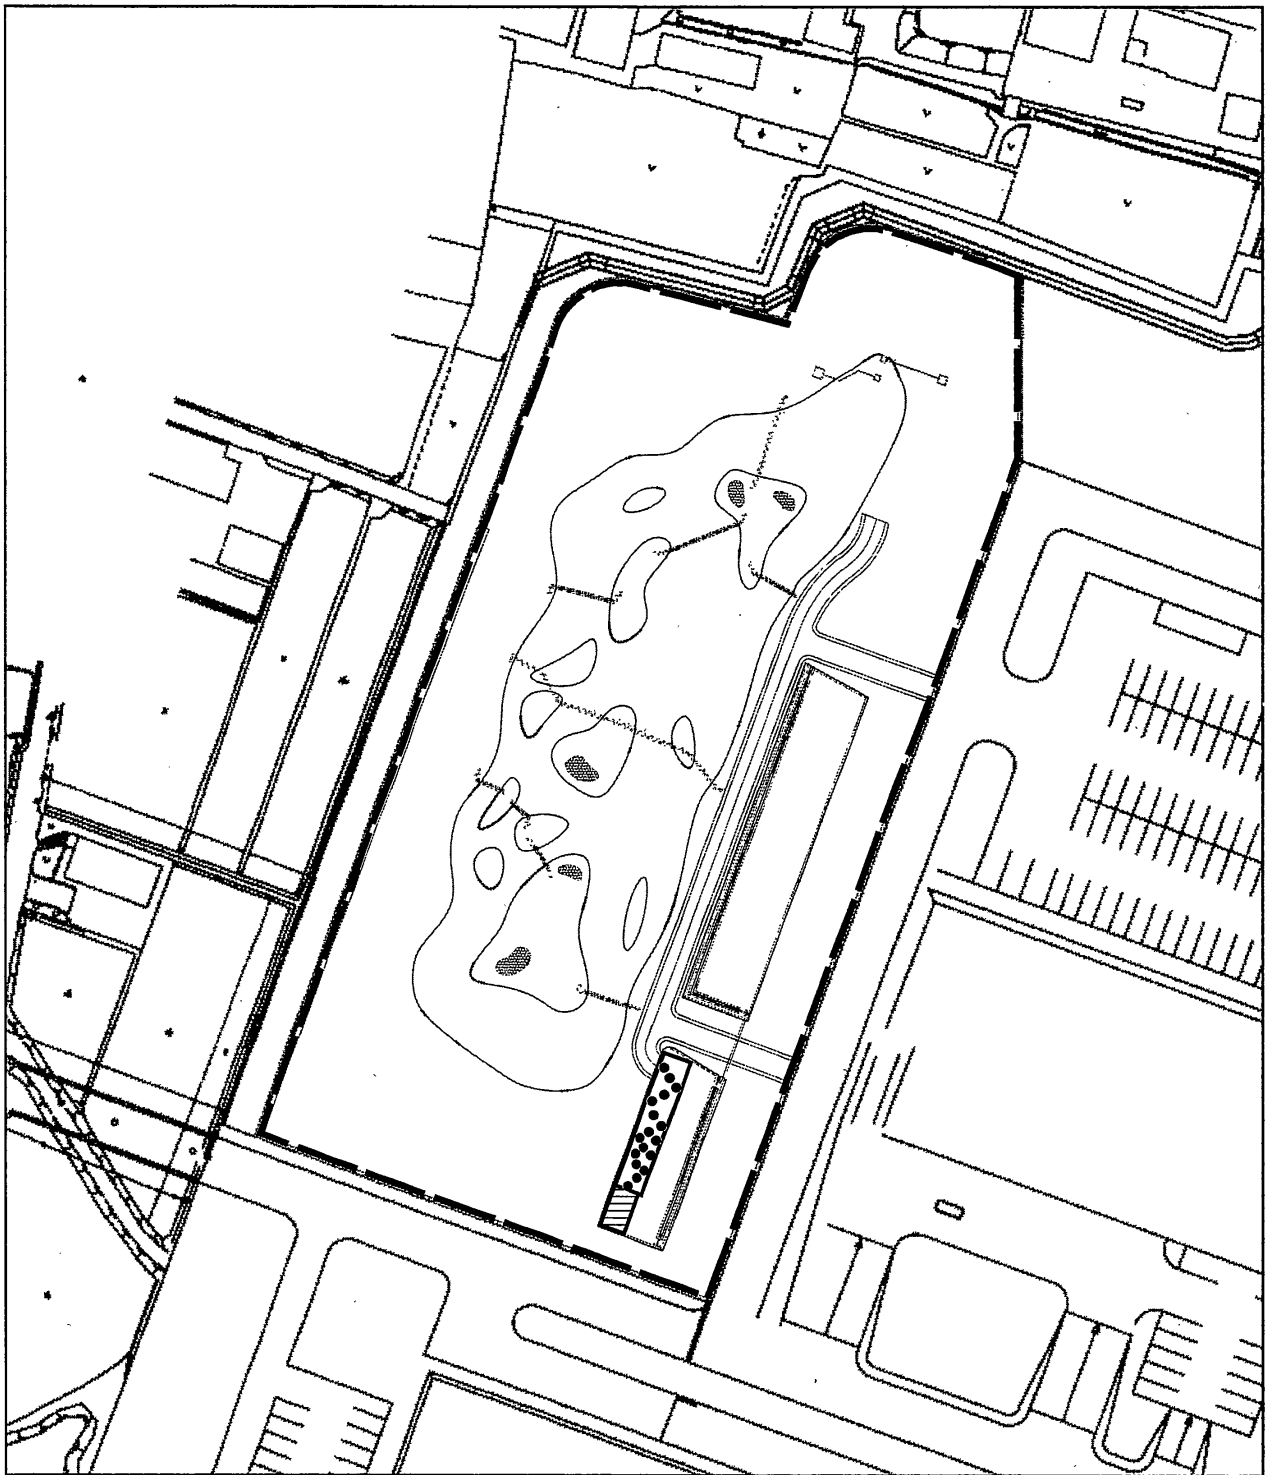
図2-21 | ミズワラビの移植位置図

:ミズワラビ確認地点周辺の表土 (約20×4m)
-

:ミズワラビ仮移植地の畦周辺の表土 (約6×3.5m)
-

:移植箇所

一方、現況の移植地は水位が高い状態にあるため土壌を盛土し、地盤高を20cm程度嵩上げをすることとした。ミズワラビ確認地点周辺と仮移植地の畦周辺の表土を対象とし、土壌深30cm程度までをバックホウ(重機)で掘り取り、トラックで南側移植地まで運搬した。掘り取る際には、表土の表層部を薄く剥ぎ取り、

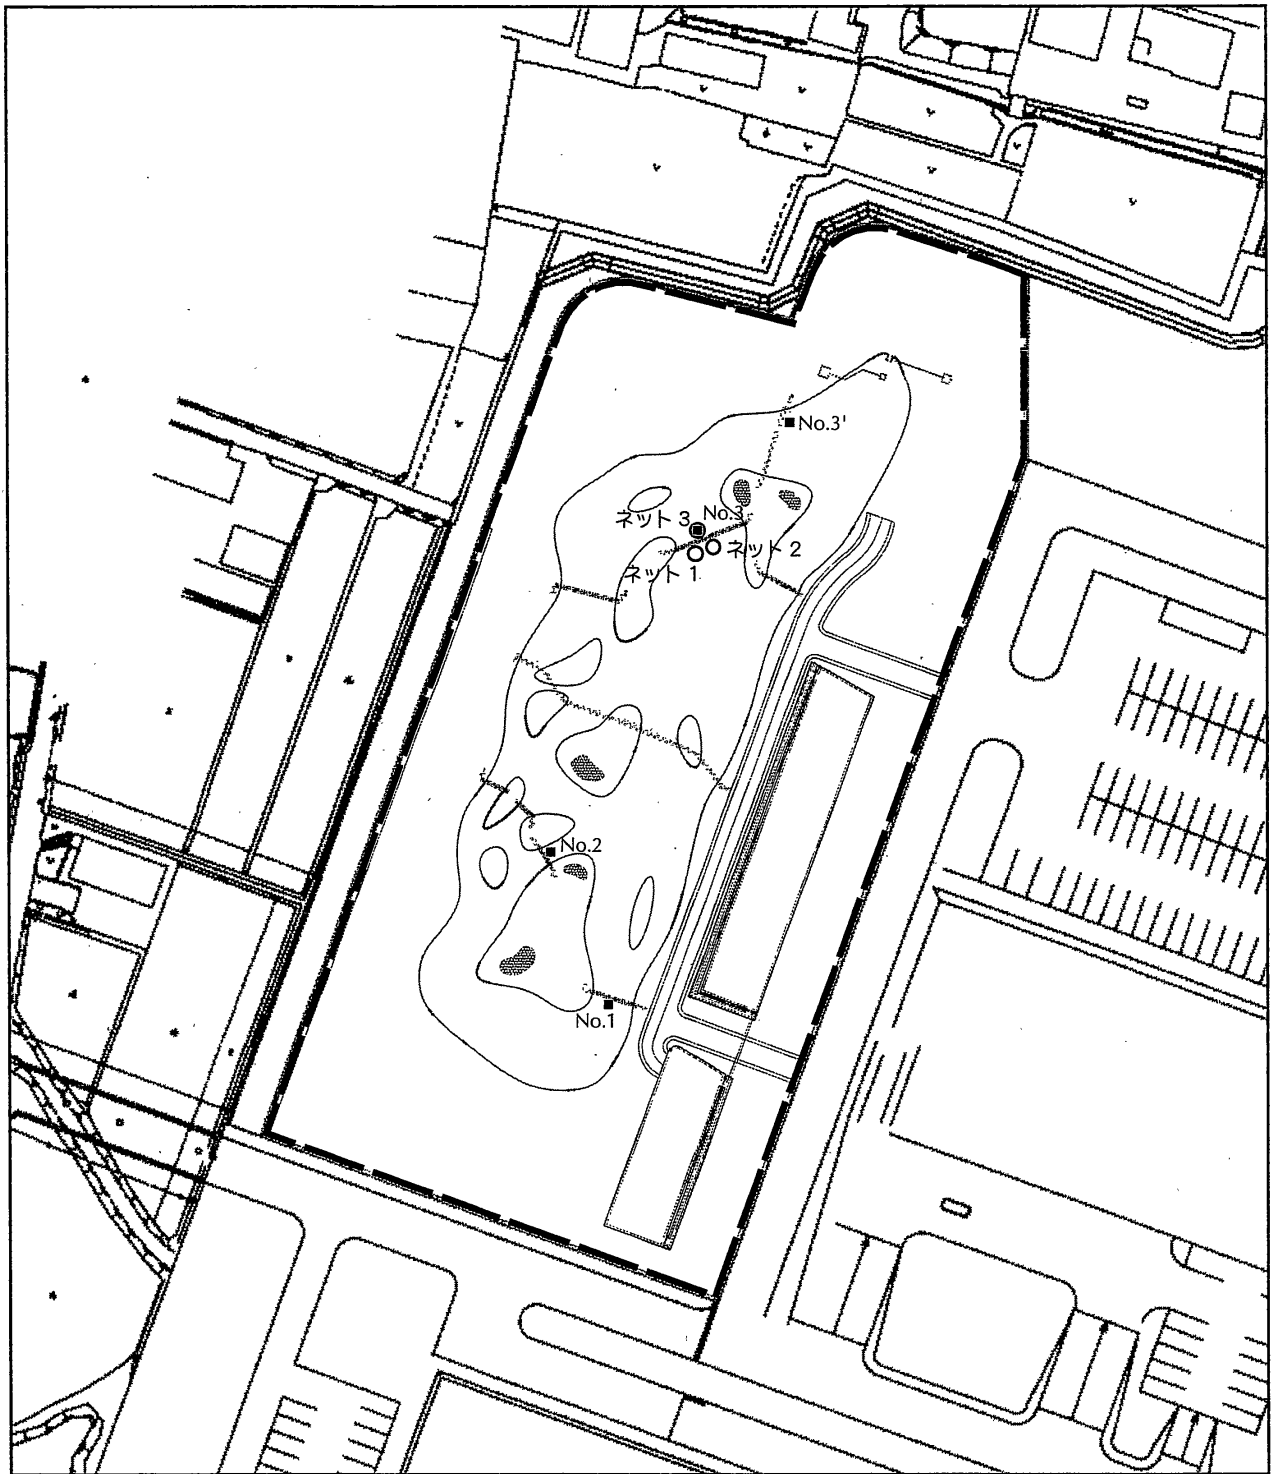
図2-23 水質調査地点及びネット設置位置図

: 水質調査地点 (3 地点)
-

: ネット位置

注) 水質測定No. 3地点は6月20日以降、No. 3'に変更した。

また、調査時には、図2-23に示す定点(3地点)において、水質(水温、pH、電気伝導率、塩分及び水深)を測定した。

ネットの設置位置を前掲図 2-23 に示す。

カエルゾーン内の3地点にネットを設置し、卵塊・幼生の発育状況を確認した。
