三重県RDF発電事業に
係る環境影響評価調査

事後調査報告書

平成20年 3月

三 重 県 企 業 庁

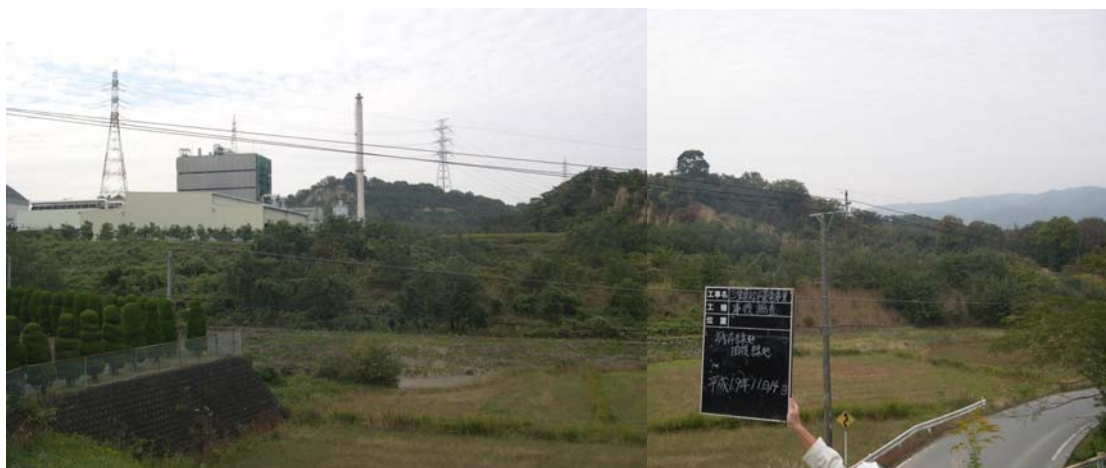
写真6-1-1 残存緑地・回復緑地（平成19年11月14日）

残存緑地については、大きな変化もなく、良好であると考えられる。

回復緑地については、植栽された樹木や法面の下草も順調に生育しており、周辺の緑地と差がない程度へと良好に推移しているものと思われる。

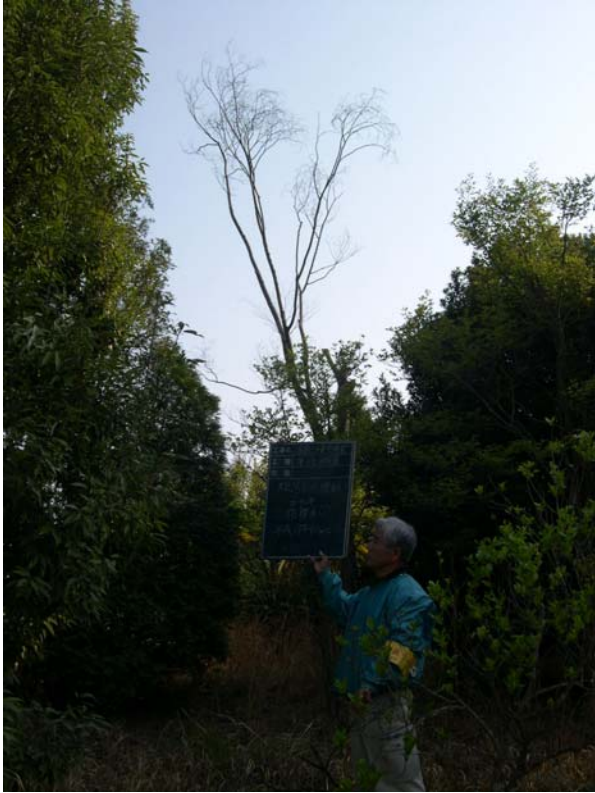
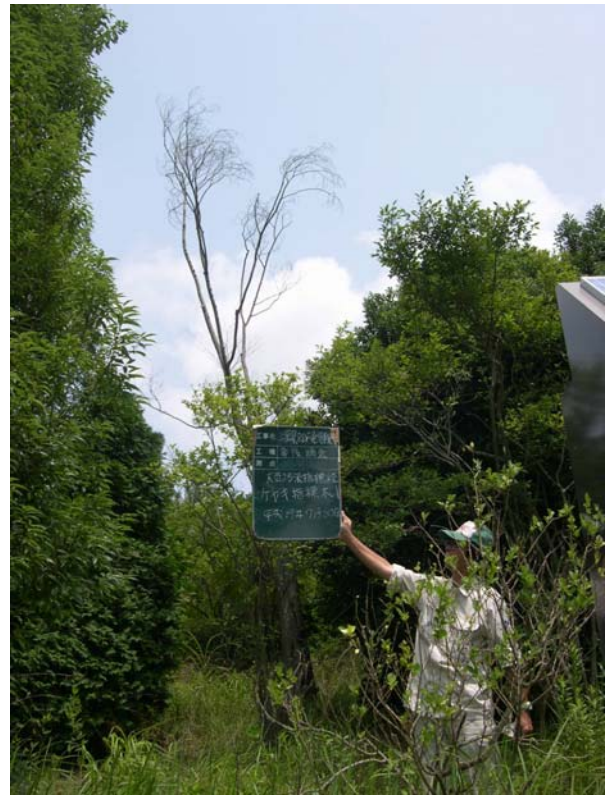
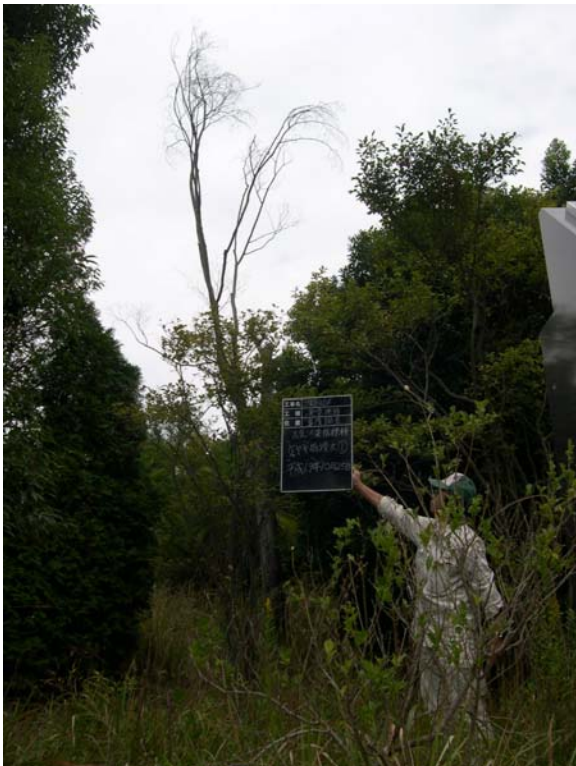
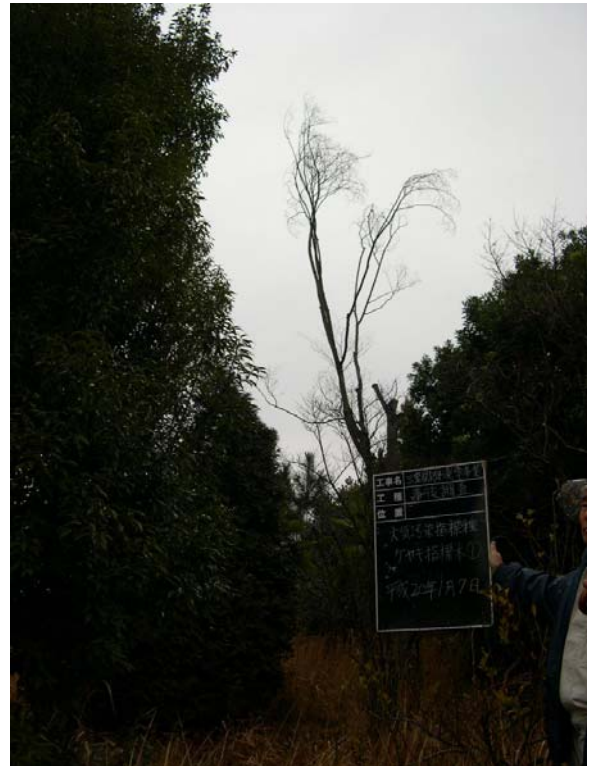
写真6-2-1(1) ケヤキ指標木①
(平成19年4月26日)

指標木①は、一昨年より引き続き生育は不良で、枯れてきているものと考えられる。

しかし、後述のとおり、ウメノキゴケの生育状態が良好であることから、ケヤキ指標木の生育不良は、当該事業の排ガス等の大気汚染の影響ではなく、水分状況の変化等の別の要因であると考えられる。

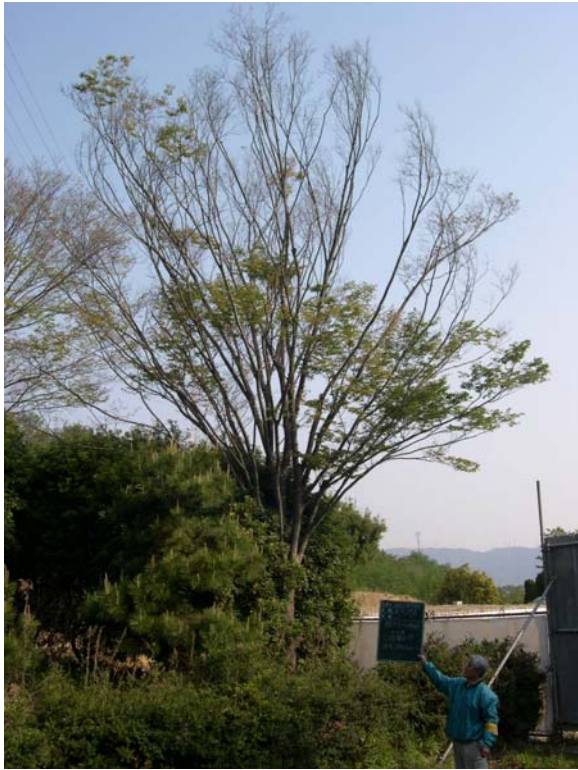
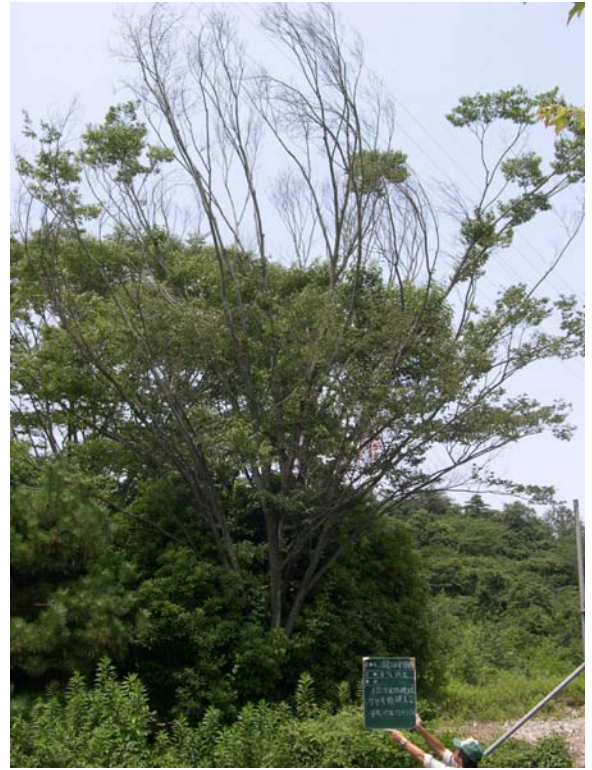
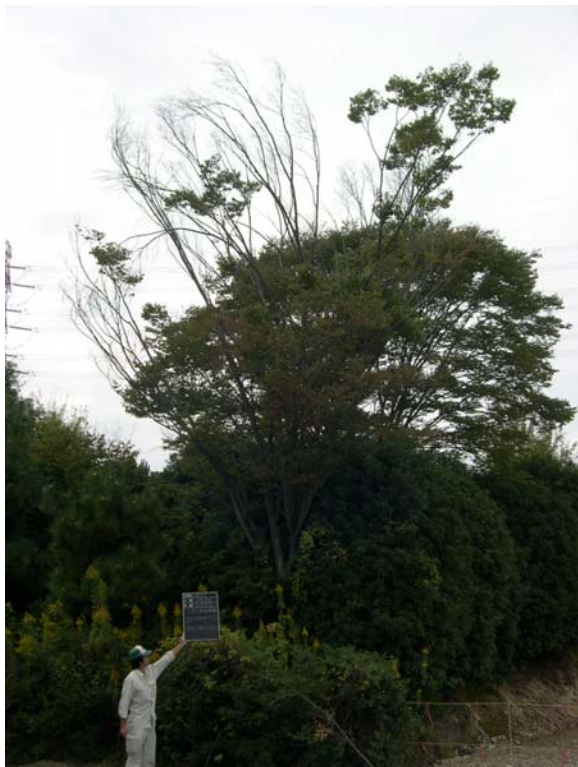
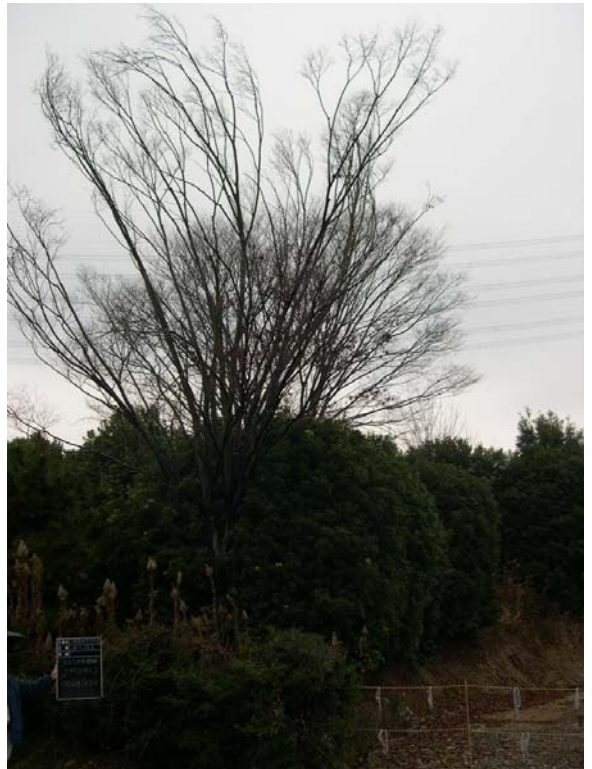
写真6-2-2(1) ケヤキ指標木②
(平成19年4月26日)

指標木②についても、新芽は出ているものの、葉の繁り具合が少ないことから、生育状態はやや不良であると考えられる。

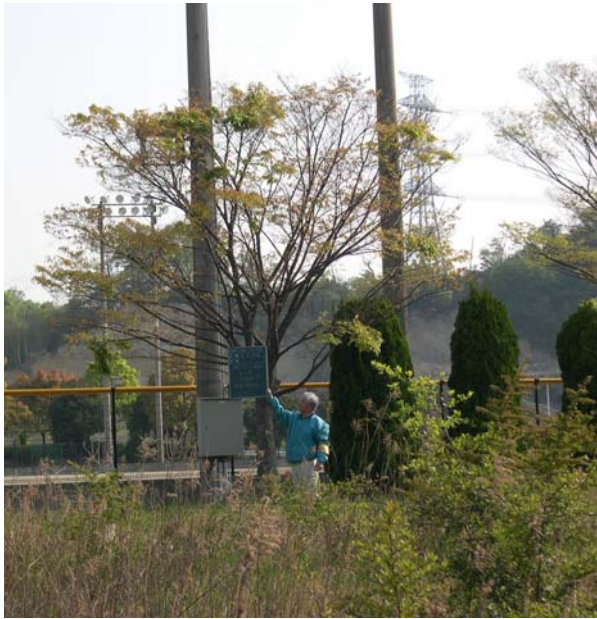
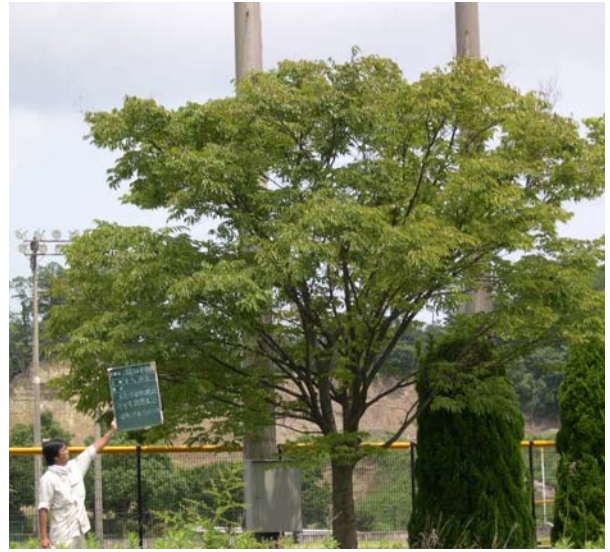
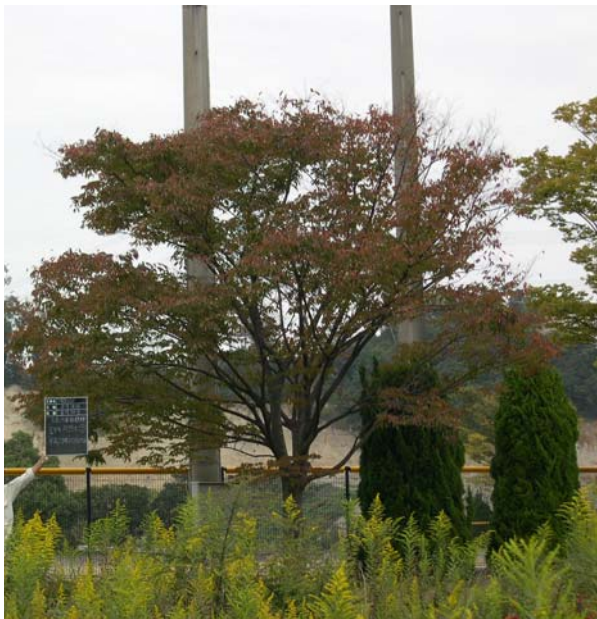
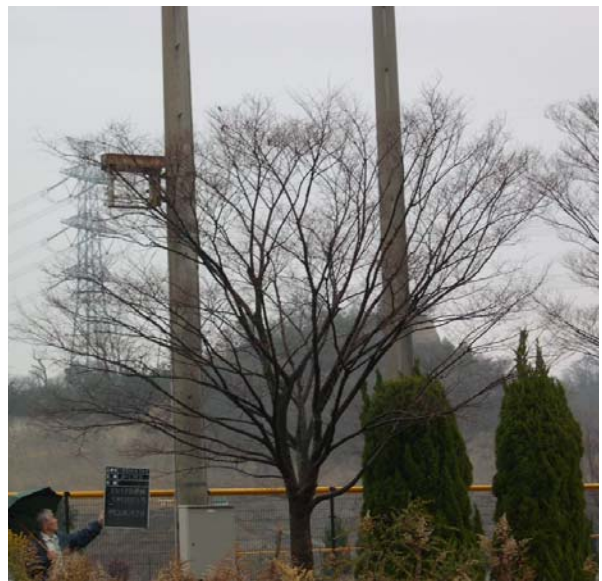
写真6-2-5(1) ケヤキ対照木③
(平成19年4月26日)

対照木については、樹形の状況からみて、全て生育状態は良好であるが、対照木③では指標木②と同様にケヤキフシアブラムシの虫こぶがつき、一部に葉の縮れや落枝が見られた。

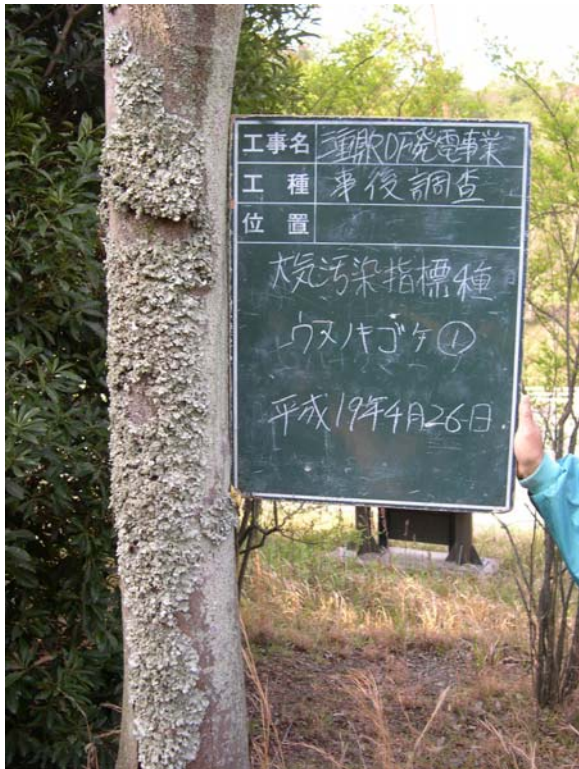
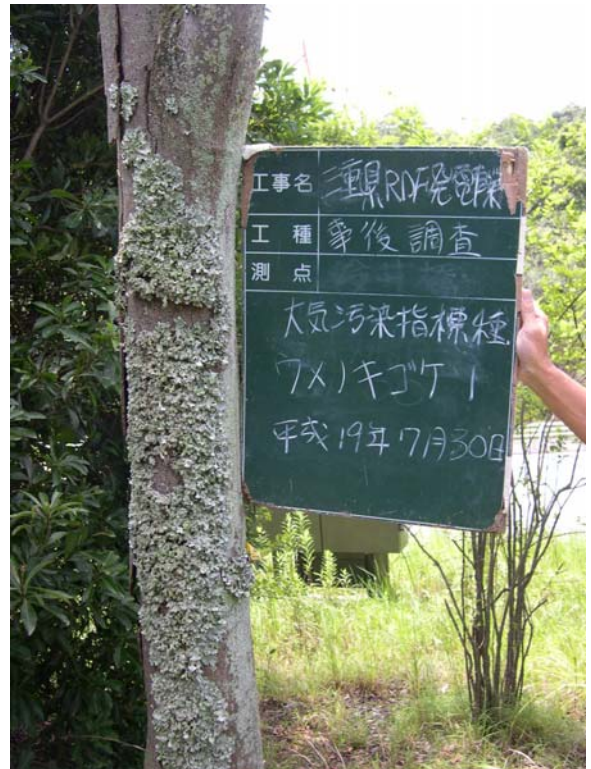
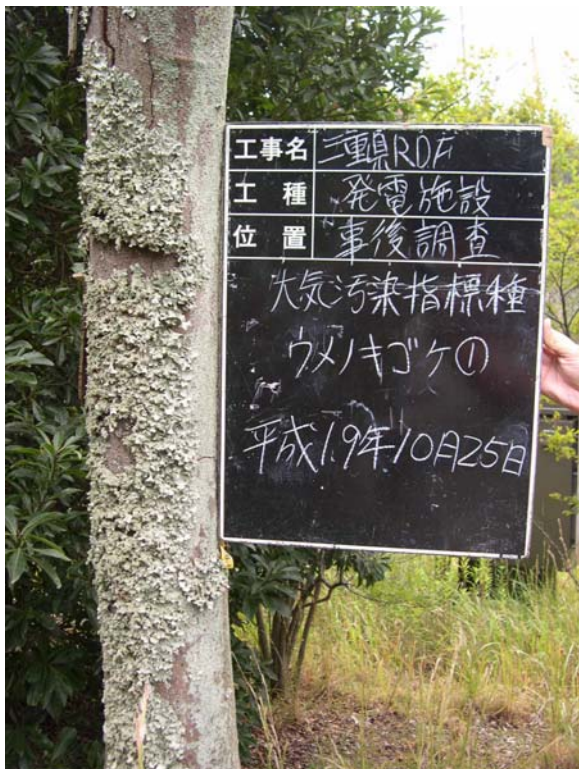
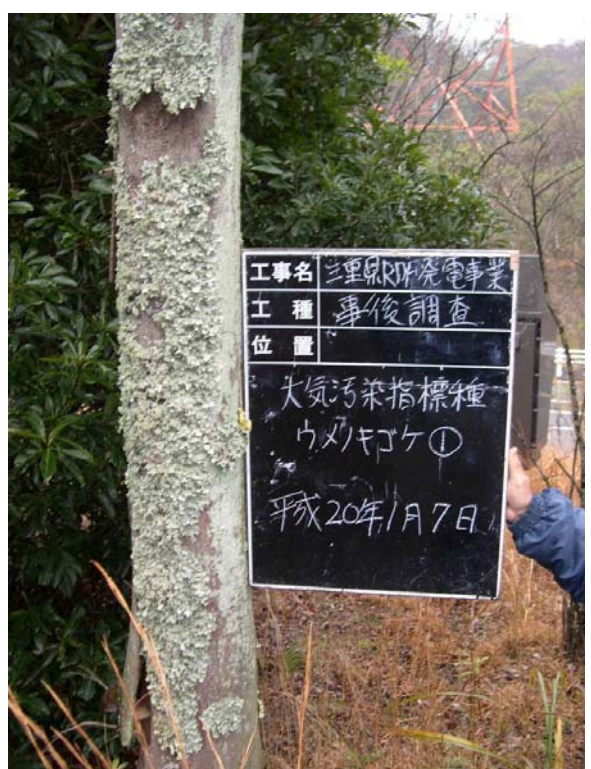
写真6-2-6(1) ウメノキゴケ①
(平成19年4月26日)

調査の結果、表6-2-2に示したとおり、ウメノキゴケ①では、ケヤキの樹皮上で上から下へ約140cmにわたり大小の株が多数分布していたが、小さい株は少なくなっている。上部に位置するウメノキゴケは比較的大きな株を形成し、生育状況は良好であるが、中心部の生長に伴う欠落も見られた。

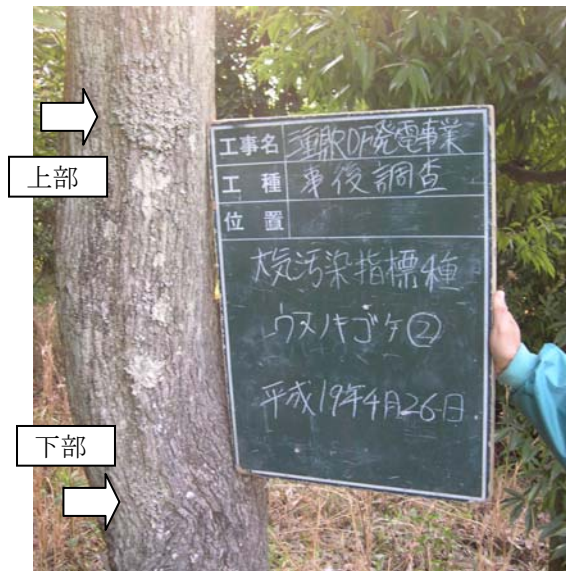
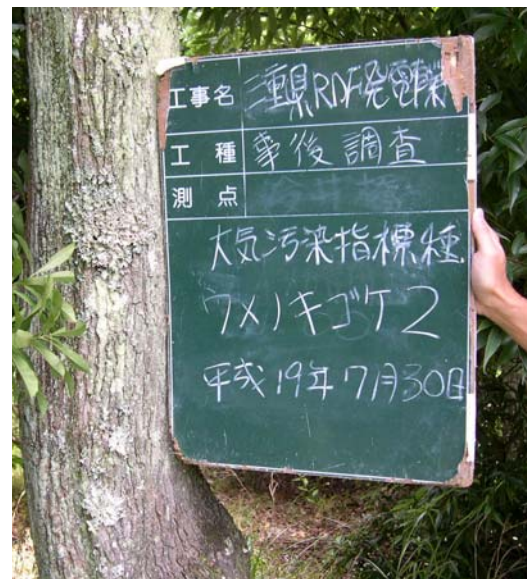
写真6-2-7(1) ウメノキゴケ②
(平成19年4月26日)

ウメノキゴケ②では3株を確認した。これらの株の大きさは昨年と概ね同様で、色もよく良好な生育であった。
