平成 20 年度
木曾岬干拓地整備事業
環境影響評価事後調査報告書

平成 21 年 3 月

三 重 県

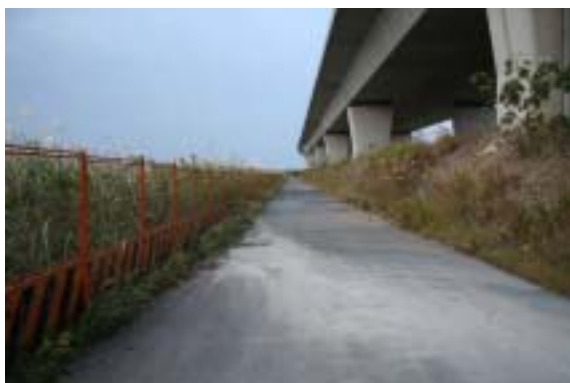
平成14年度に確認された伊勢湾岸自動車道脇の舗装道路周辺は、現在オギ、ススキ、セイタカアワダチソウ、チガヤ、ヤマアワ等が優占する乾性草地となっている。また干拓地中央部の舗装道路周辺の調査を行ったが、ヨシ、オギ、セイタカアワダチソウ、チガヤ、ヤマアワ等が優占する草地であった。

写真 6.2.4-1 伊勢湾岸自動車道脇の様子
(現地撮影 平成20年11月7日撮影)

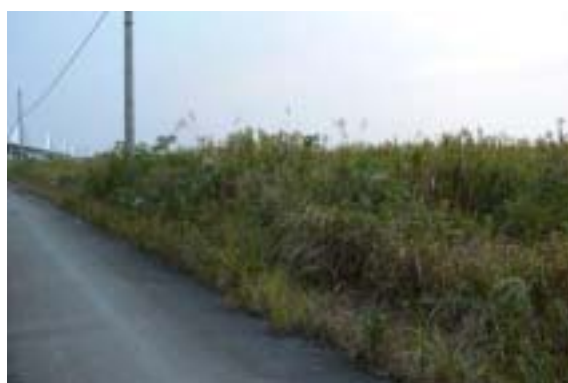
写真 6.2.4-2 干拓地中央道路の様子
(現地撮影 平成20年11月7日撮影)

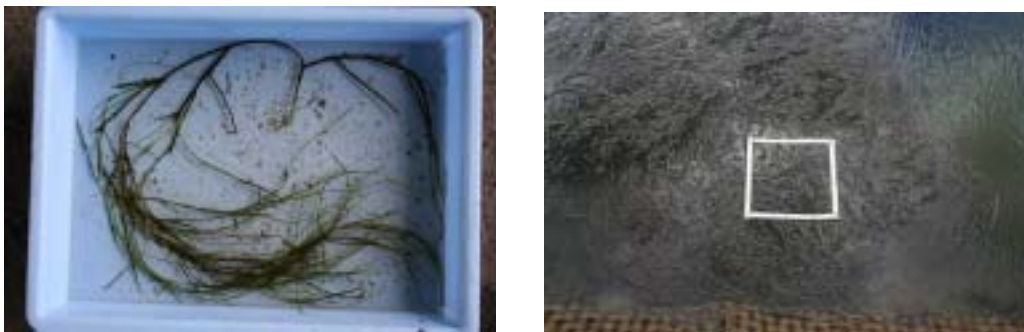
写真 6.2.4-1 リュウノヒゲモの生育状況 (左) とコドラート (右)
(現地撮影 平成 20 年 8 月 21 日)

リュウノヒゲモの生育状況は、伊勢湾岸自動車道周辺の東水路で、水路の水面を被うようにカーペット状の大群落を形成しているのがみられた。また東水路中央部ではパッチ状に群落を形成している個体群が多く確認された。一方中央幹線排水路では、生育が悪く個体群としてのまとまりはみられなかった。
