ウインドパーク笠取風力発電事業
環境影響評価事後調査報告書

平成 22 年 3 月

株式会社シーテック

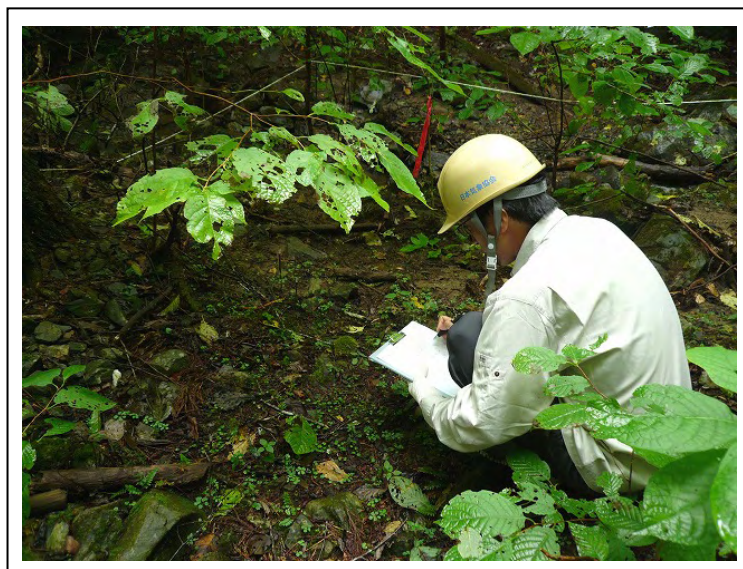
写真2.2.1-1 活着状況調査

移植を実施した個体について、9月に、目視観察により、移植後の活着状況を確認し記録した(写真撮影)。また、移植先の環境の変化等も記録した。(写真2.2.1-1)。

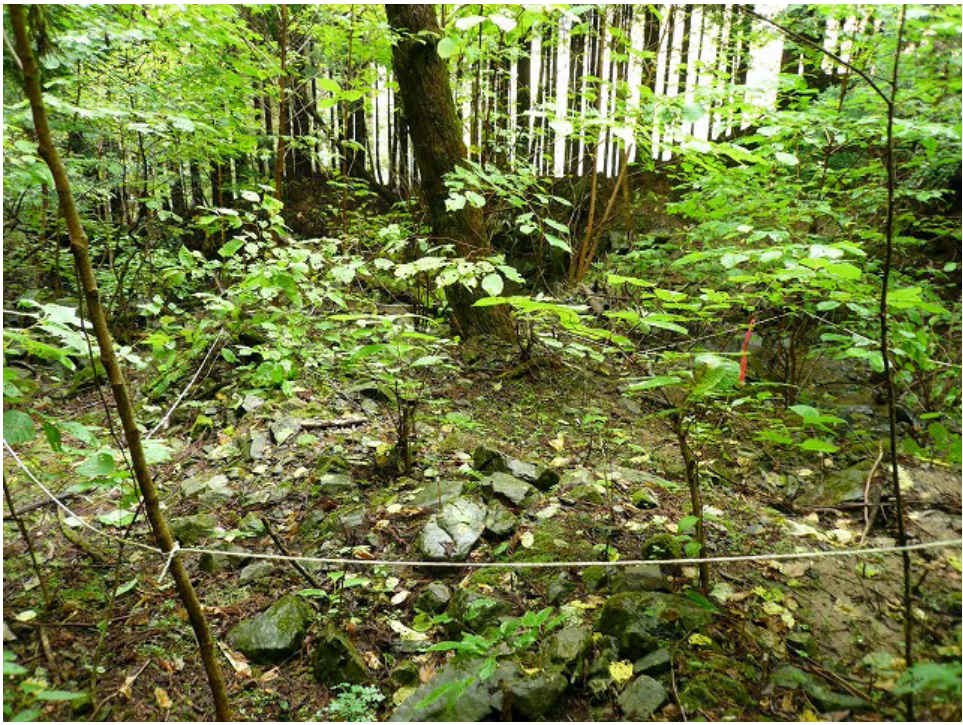
表2.2.1-4 移植地点の状況（地点1）

地点名	移植地点1		
移植対象種	クワガタソウ（58 個体）	広さ	約 4m×5m
立地環境	谷沿い砂礫地		
地点図

<p style="text-align: center;">〈H21.9.28 撮影〉</p>

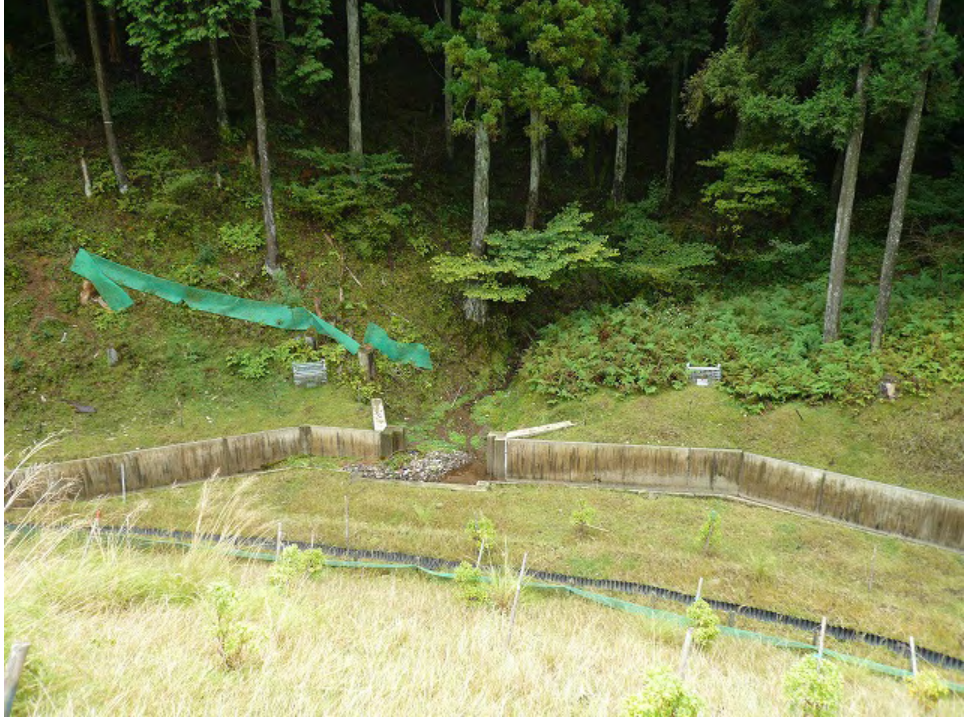
表2.2.1-5 移植地点の状況（地点2）

地点名	移植地点2		
移植対象種	ヤマジノホトトギス（10 個体）	広さ	約 0.5m×0.5m×2 箇所
立地環境	谷部湿性地		
地点図

<p>〈H21.9.28 撮影〉</p> <p>※移植地点は各メッシュボックス内</p>

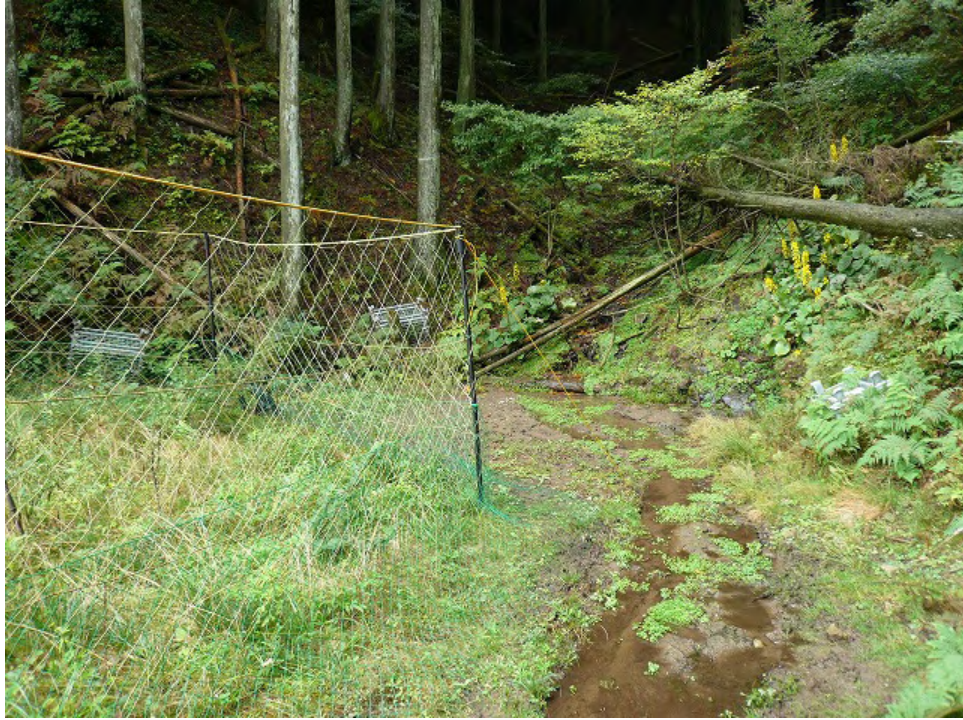
表2.2.1-6 移植地点の状況 (地点3)

地点名	移植地点3		
移植対象種	ヤマジノホトトギス (18 個体)	広さ	約 0.5m×0.5m×3 箇所
立地環境	谷部湿性地		
地点図

<p>〈H21. 9. 28 撮影〉</p> <p>※移植地点は各メッシュボックス内</p>

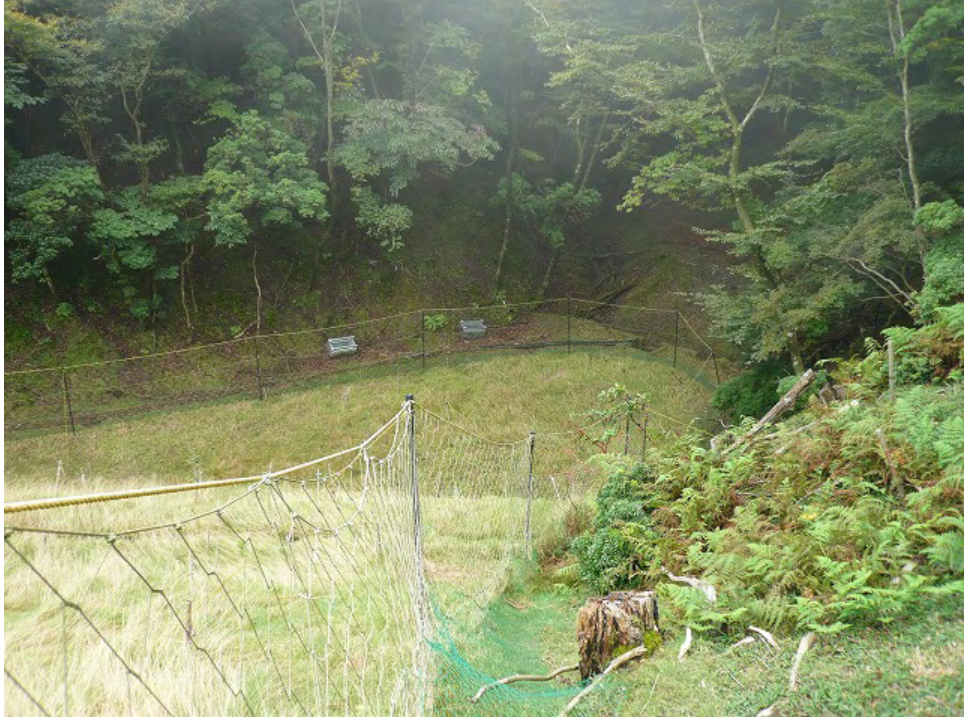
表2.2.1-7 移植地点の状況（地点4）

地点名	移植地点4		
移植対象種	ヤマジノホトトギス（15 個体）	広さ	約 0.5m×0.5m×3 箇所
立地環境	谷部湿性地		
地点図

<p>〈H21.9.28 撮影〉</p> <p>※移植地点は各メッシュボックス内</p>

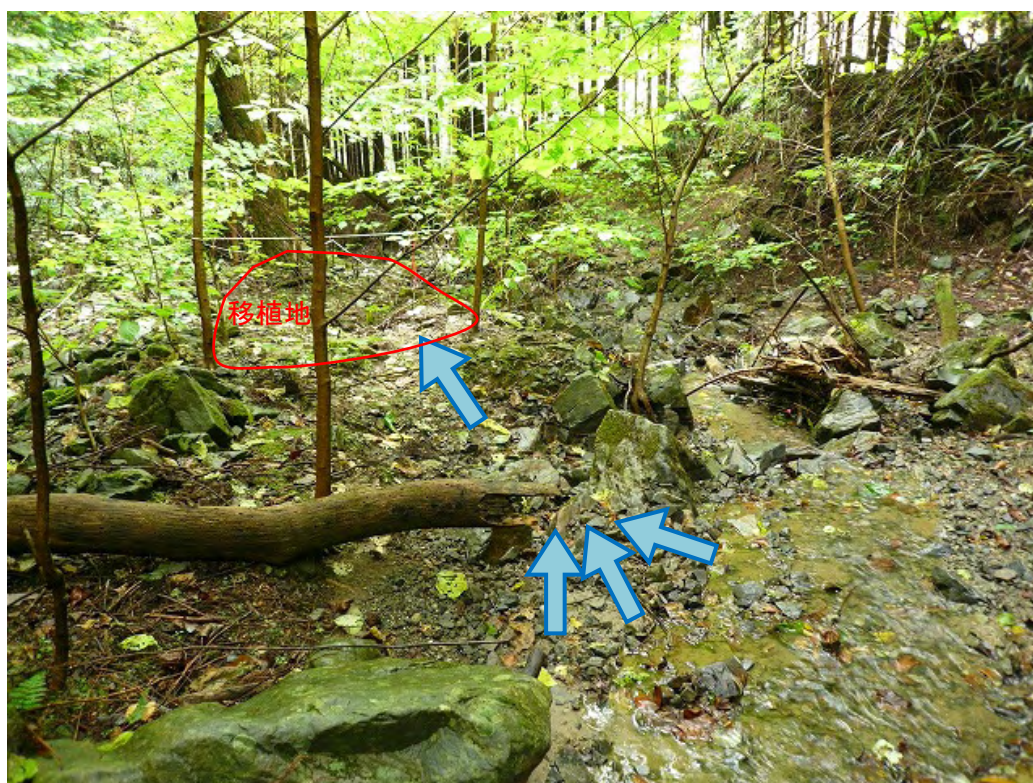
写真2.2.2-1 移植地の状況（平成 21 年 9 月 28 日撮影）

移植した 58 個体のうち、28 個体の生育が再確認された。昨年の確認個体数より 17 個体も減少していた。これは、昨年調査時以降に大量の雨が降り、移植地の表層を水や土砂が流れたことにより消失したものと推測される(写真 2.2.2-1参照)。また、移植地の周囲に点在していた自生個体も場所によっては個体数が減少していた。

: 水の流れた跡

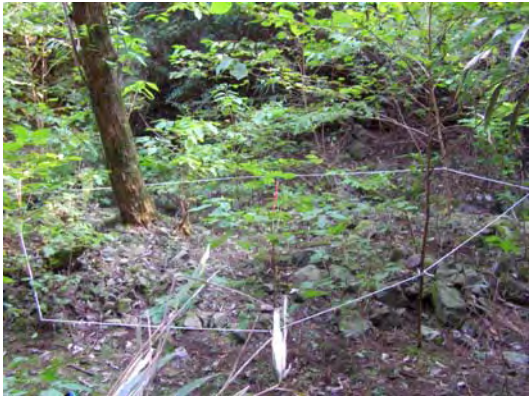
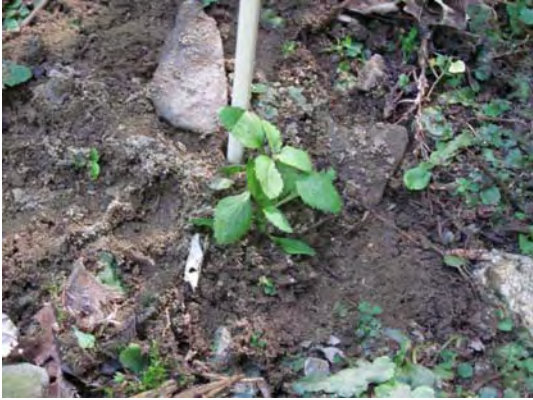
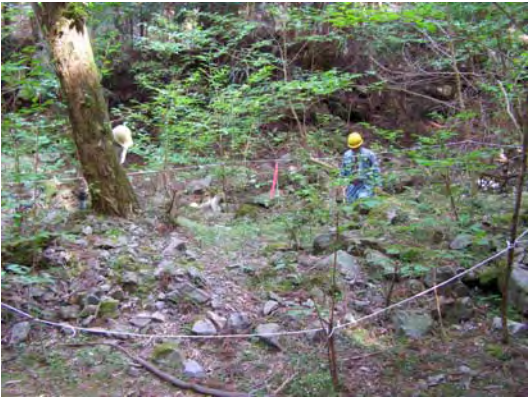
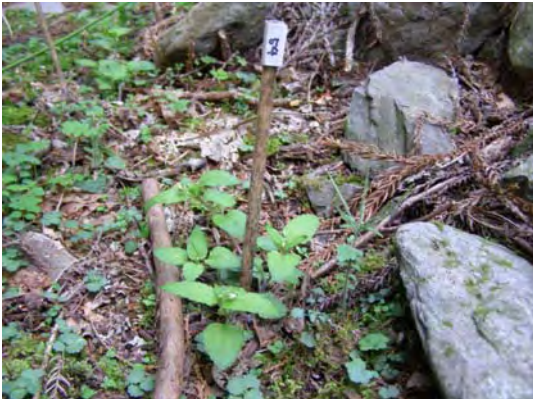
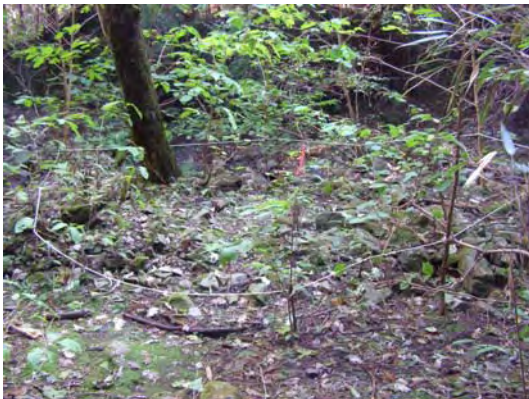
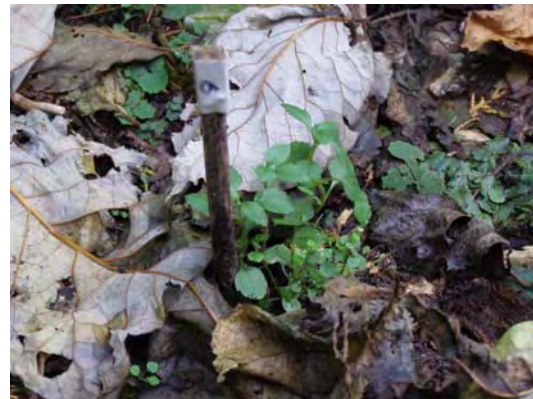
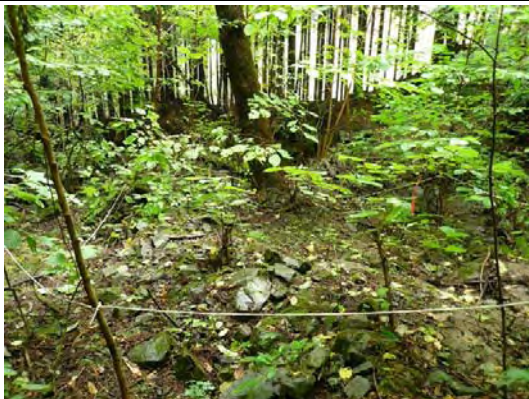
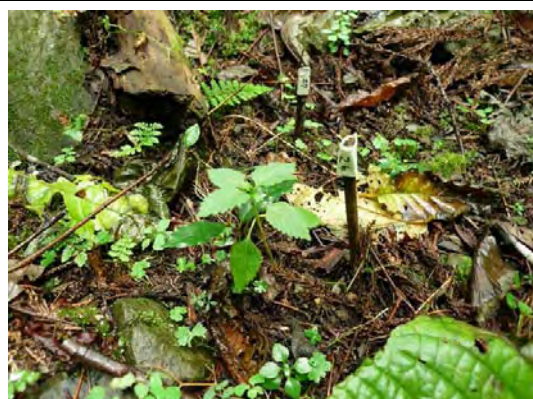
写真2.2.2-2 移植後の状況（移植地点1:クワガタソウ）

移植対象種	移植地点		個体数			
			移植数 (H19. 10/24-25)	6ヶ月後 (H20. 5/7)	1年後 (H20. 10/27)	2年後 (H21. 9/28)
クワガタソウ	笠取サイト	地点 1	58 個体	56 個体	55 個体	28 個体
ヤマジノホトトギス	美里サイト	地点 2	10 個体	8 個体	8 個体	6 個体
		地点 3	18 個体	18 個体	18 個体	31 個体
		地点 4	15 個体	13 個体	15 個体	15 個体

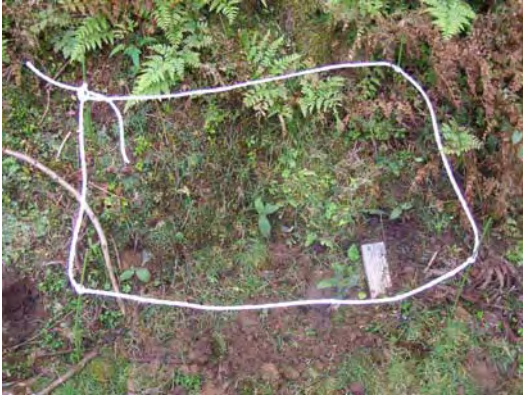
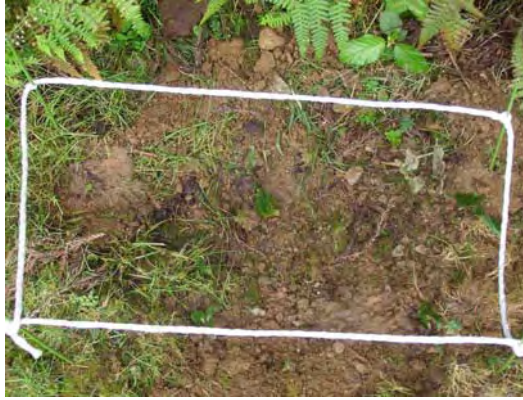
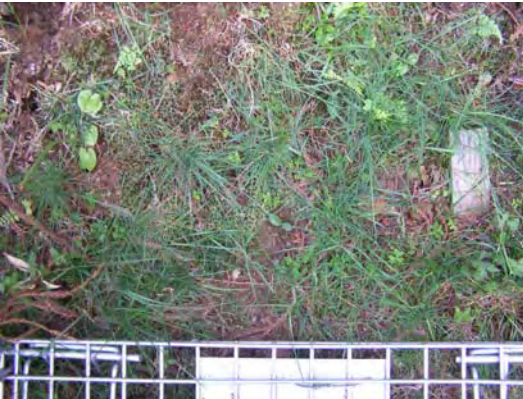
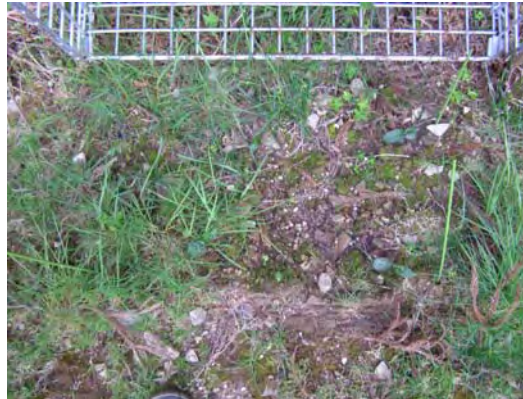
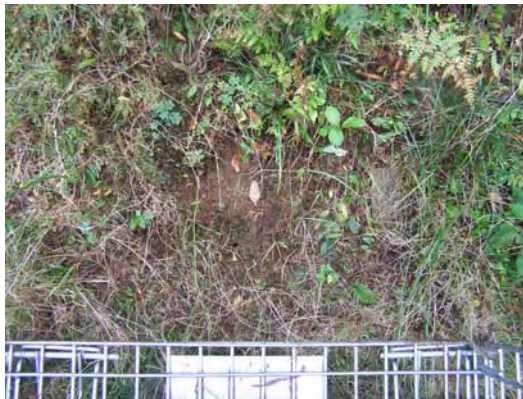
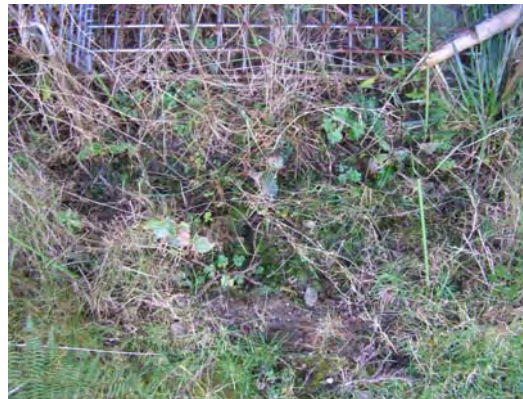
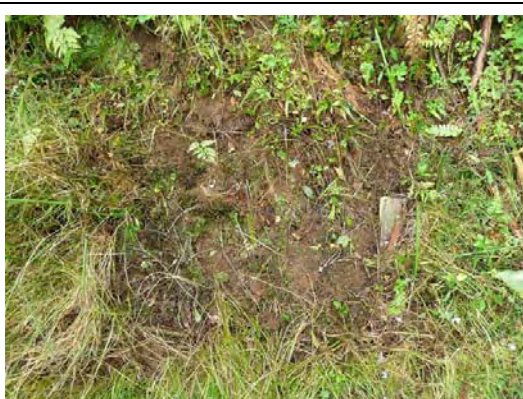
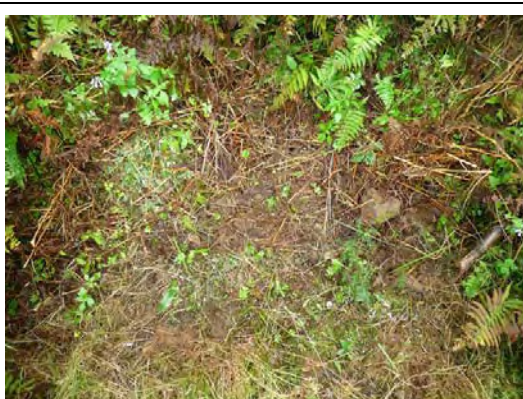
写真2. 2. 2-3 移植後の状況 (移植地点2: ヤマジノホトトギス)

地点 2 については緩やかな減少傾向を示している。一方、地点 3 では大幅な増加であった。これは、昨年結実した種子から発芽し、新たな個体が育ったものと考えられる。地点 4 については、昨年と変化はなかった。

なお、移植地点の環境は、各地点とも大きな変化はみられなかったが、一部において、周辺に比べて移植場所（メッシュボックス内）のみ他の植物が繁茂し、移植個体が他の植物に埋もれている状況がみられた。
