平成 22 年度
木曾岬干拓地整備事業
環境影響評価事後調査報告書

平成 23 年 3 月

三 重 県

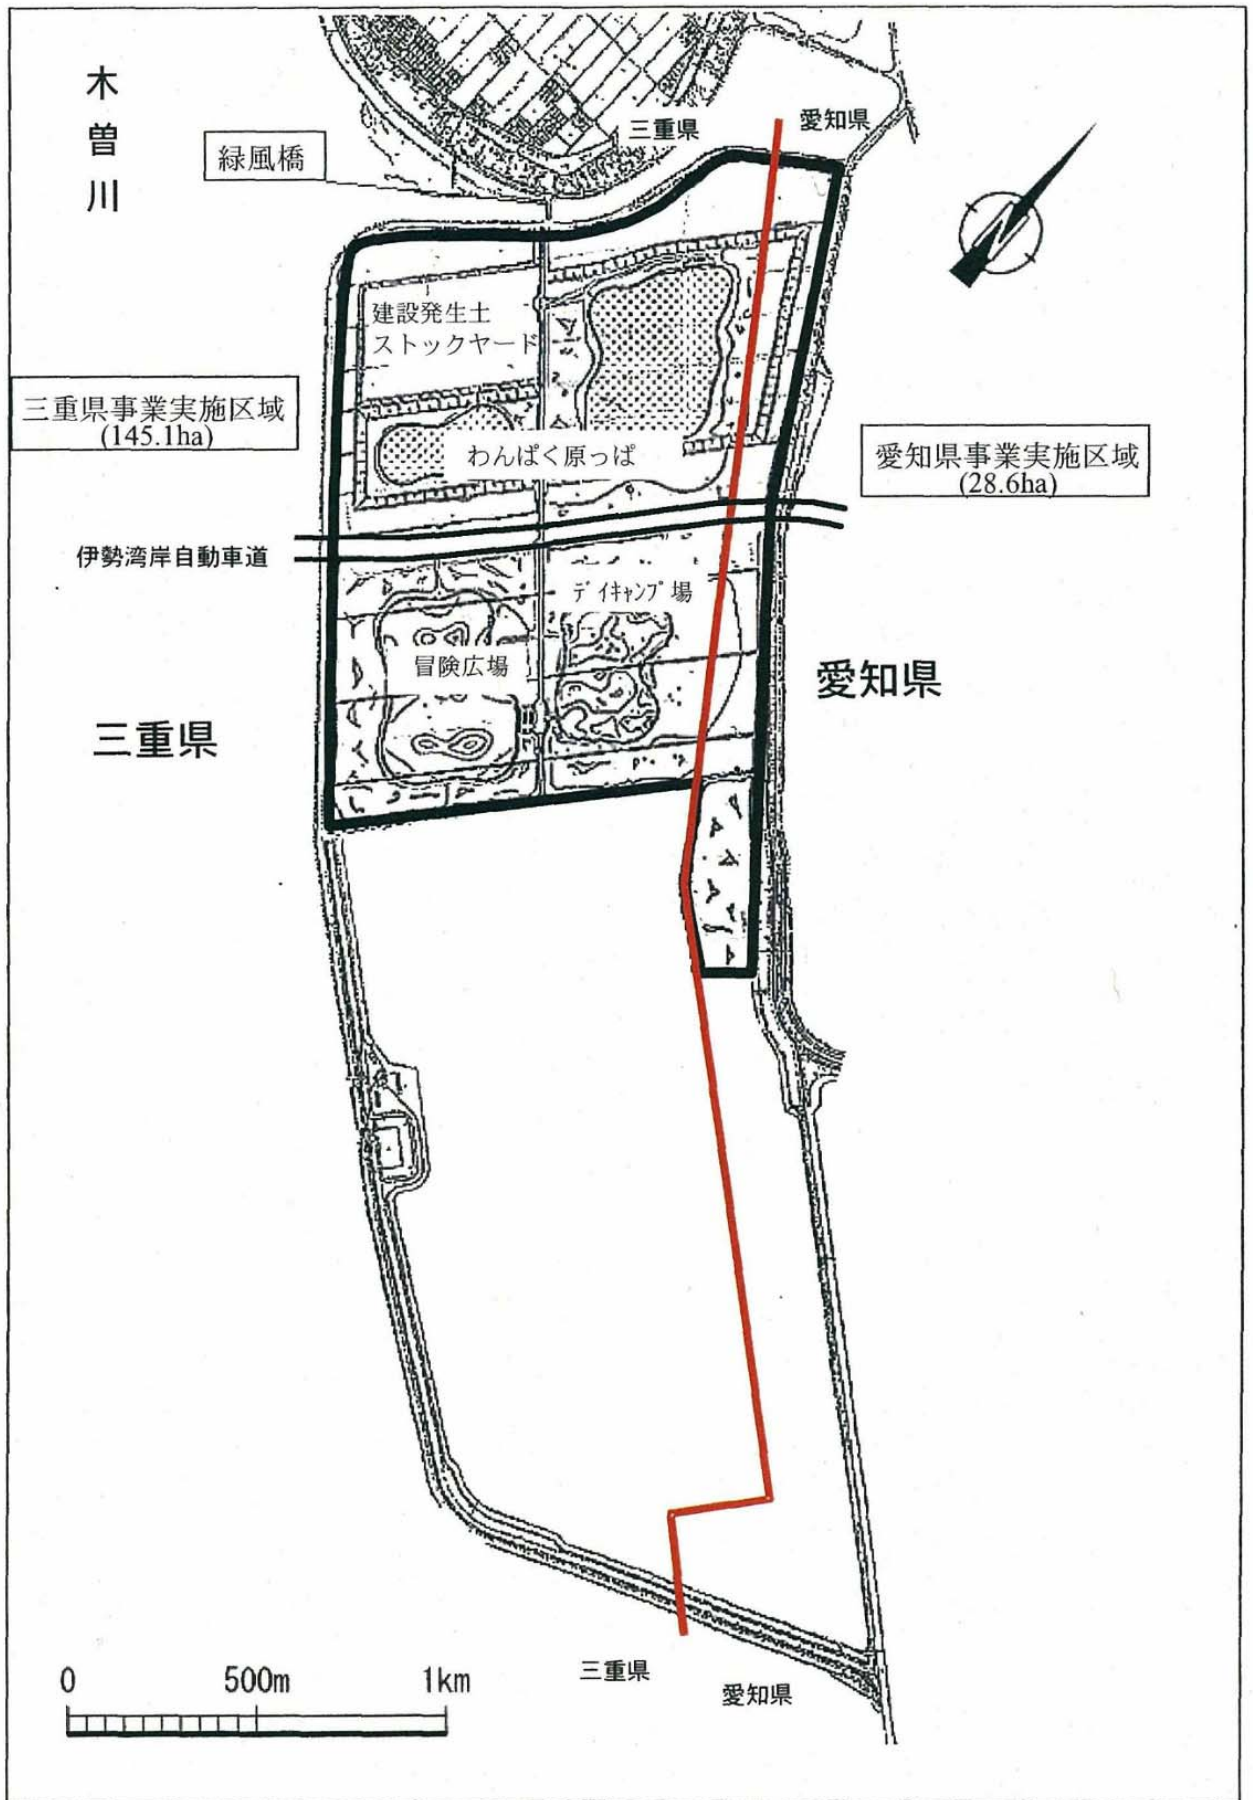
図 4.1-1 土地利用計画の概要

評価書で示した土地利用計画の概要を図 4.1-1 に示す。

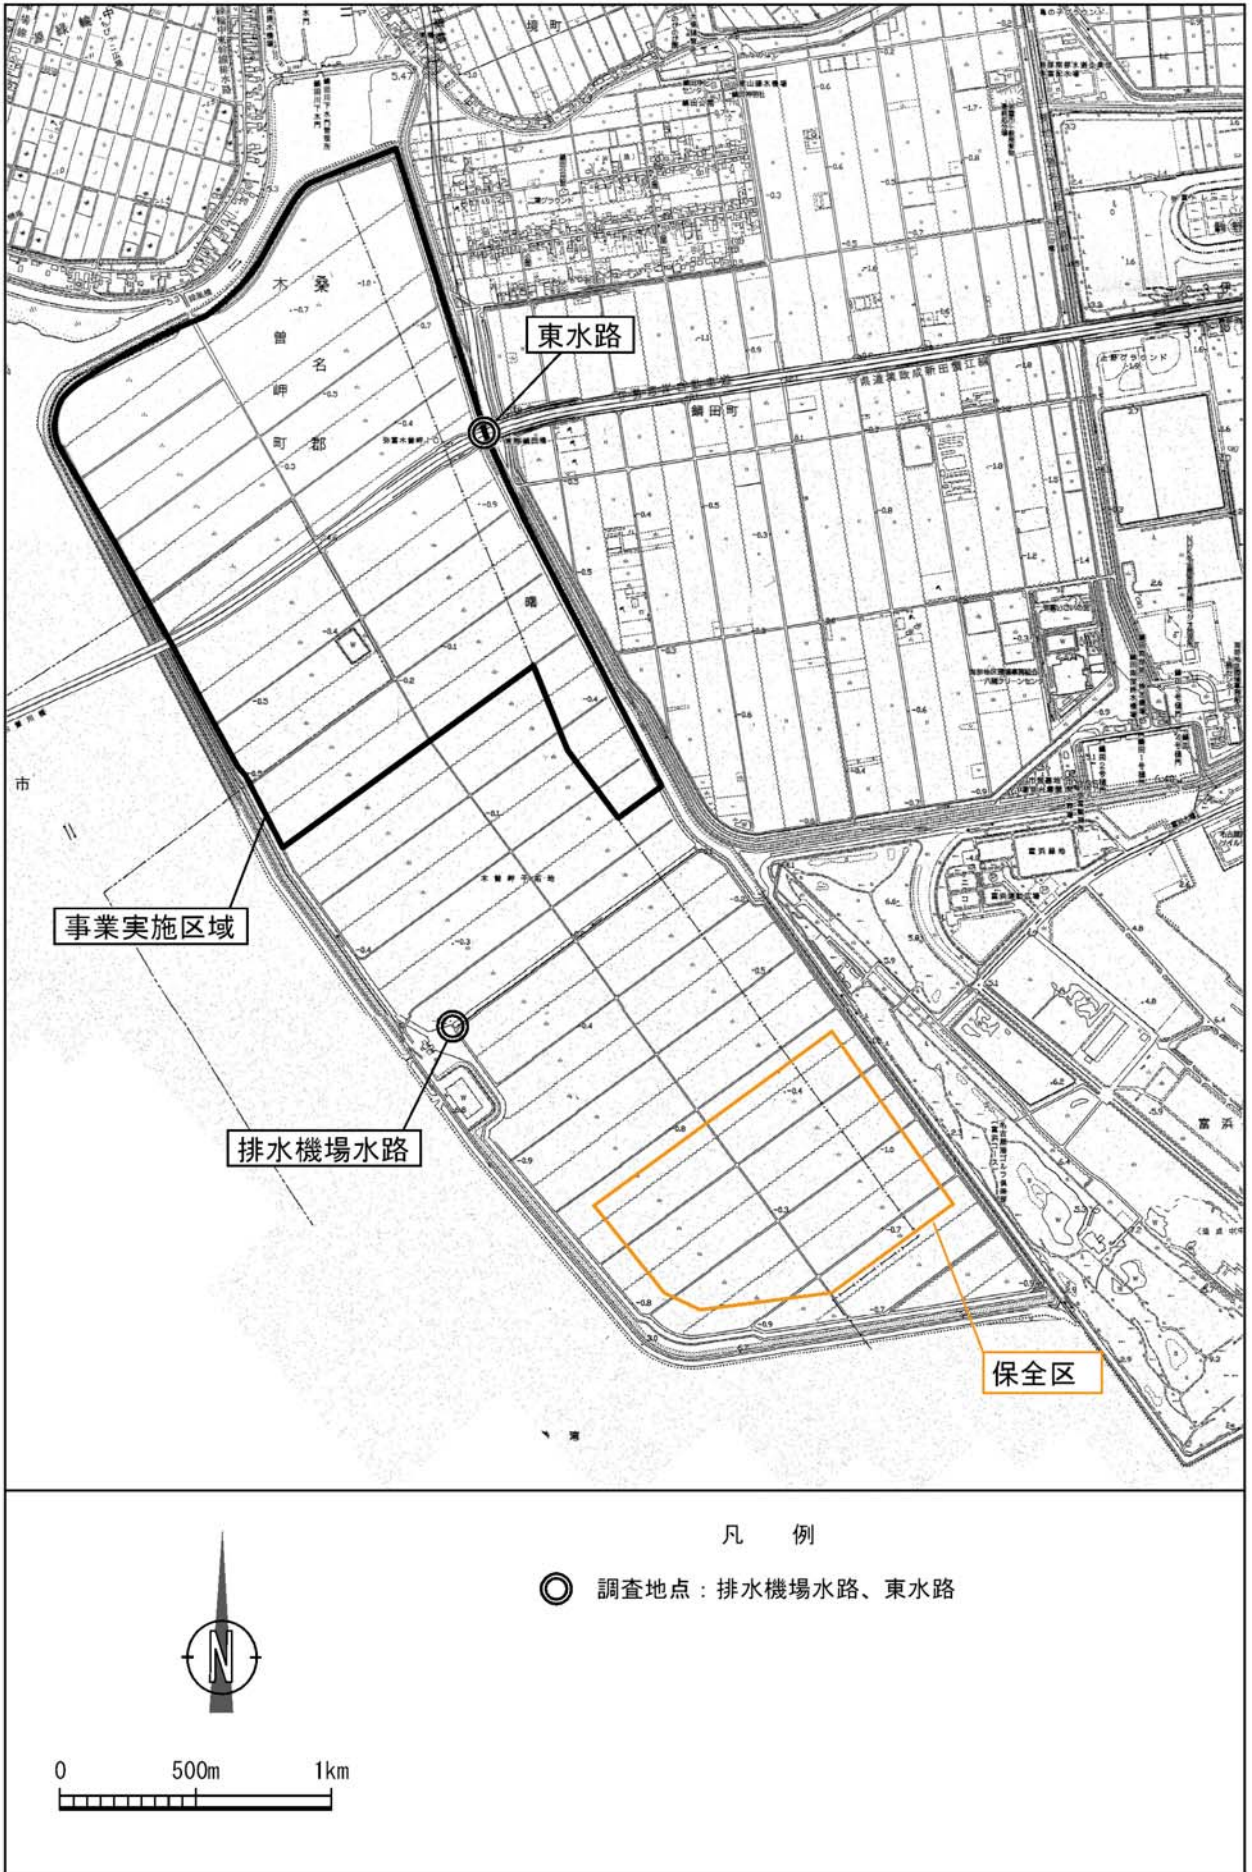
図 6.2.1-1 水質調査地点位置図

調査地点は、東水路及び排水機場水路に2地点設定した。
調査地点を図6.2.1-1に示す。

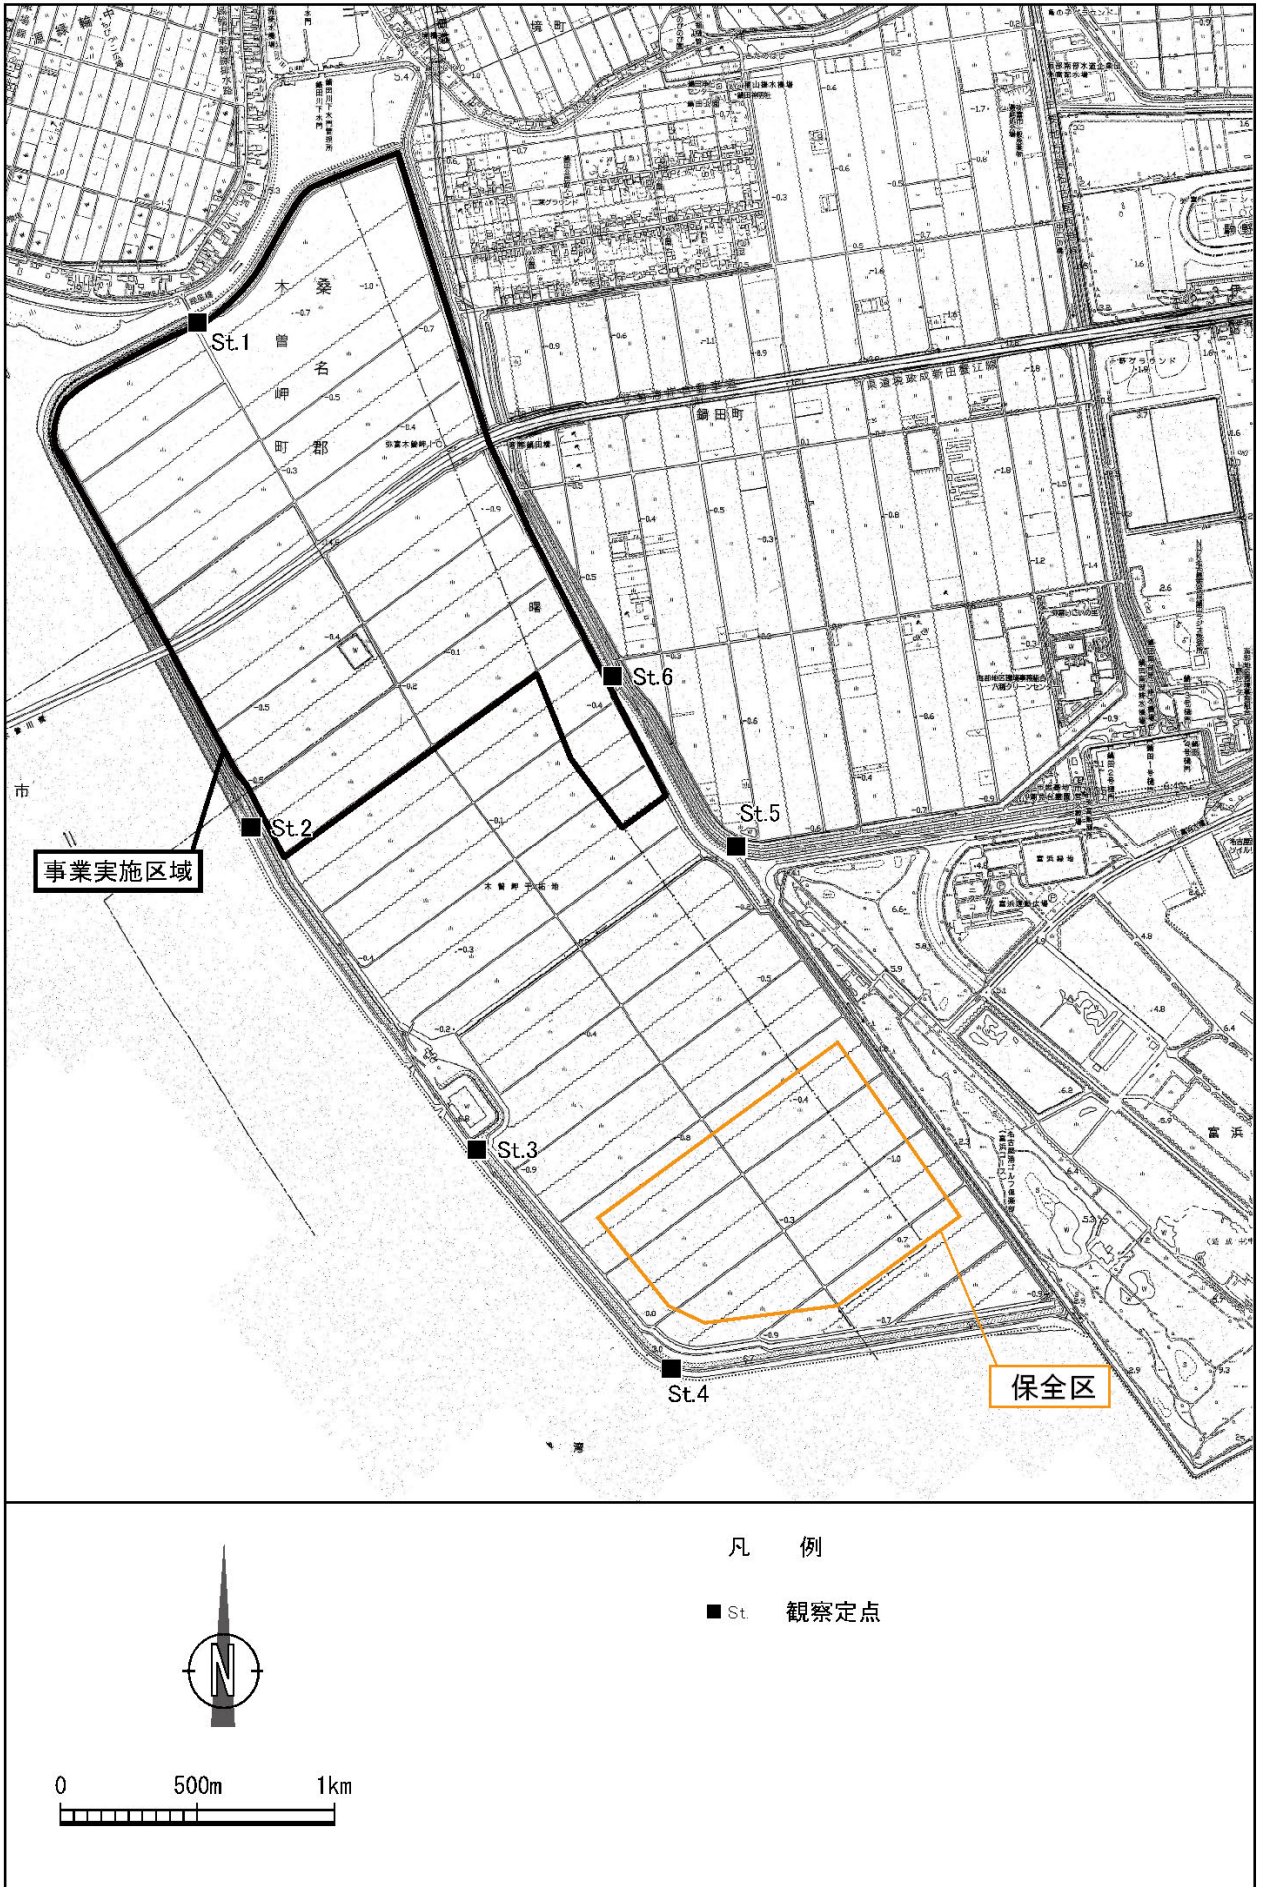
図 6.2.2-1 チュウビ調査地点位置図

調査は、定点観察法により行った。定点観察法は、予め設定した地点から、双眼鏡、望遠鏡を用いて個体の追跡を行う。遠距離での追跡の確度を向上させるため、調査点間で無線機等により、情報交換しながら実施した。
