中勢沿岸流域下水道（志登茂川処理区）  
浄化センター設置に伴う工事中における  
事後調査報告書

平成23年3月

三 重 県

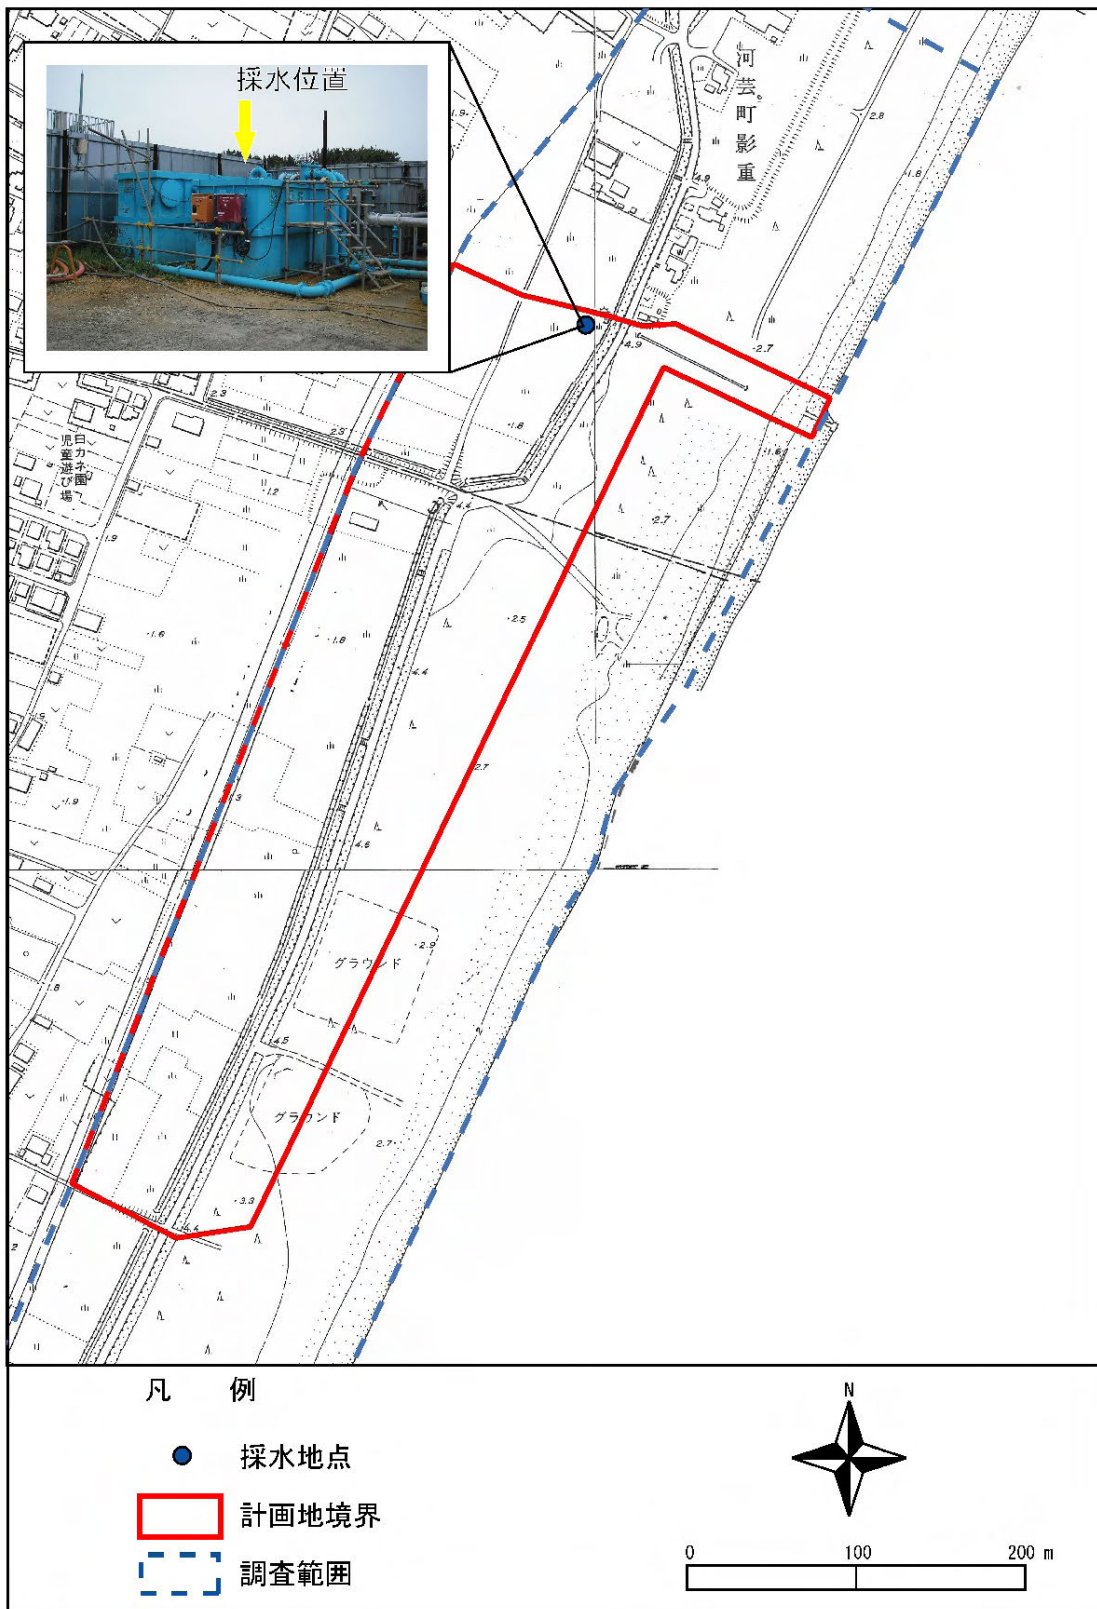
図2-1 水質調査地点

調査は、図 2-1 に示す水処理施設内の放流槽（1 地点）で実施した。

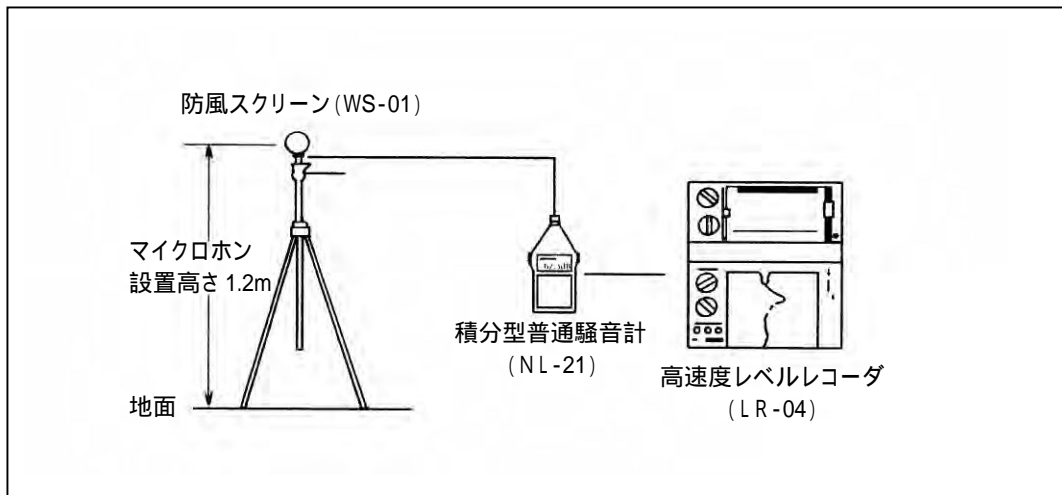
図2-3 騒音測定機器の設置方法

- 時間重み特性 : F
- 周波数重み特性 : A
- マイクロホンの高さ : 地上 1.2m、上向き
- 実測時間 : 15 分間以上（無効となるデータを除いて 10 分間以上のデータを確保した）

また、騒音測定で使用する測定機器を表 2-7、設置方法を図 2-3 に示す。
