オオヨシキリについては、既往報告書において、事業により生息環境に影響が及ぶおそれがあると考えられたため、「中勢沿岸流域下水道（志登茂川処理区）の浄化センター事業内容一部変更に関する環境影響評価検討書」（三重県、平成 16 年 9 月）や「平成 17 年度中勢流域下水道（志登茂川処理区）事後調査報告」（三重県、平成 18 年 3 月）等により、保全措置が考えられていた。

4.2.3 動物相の事後調査

4.3 工事中における事後調査計画

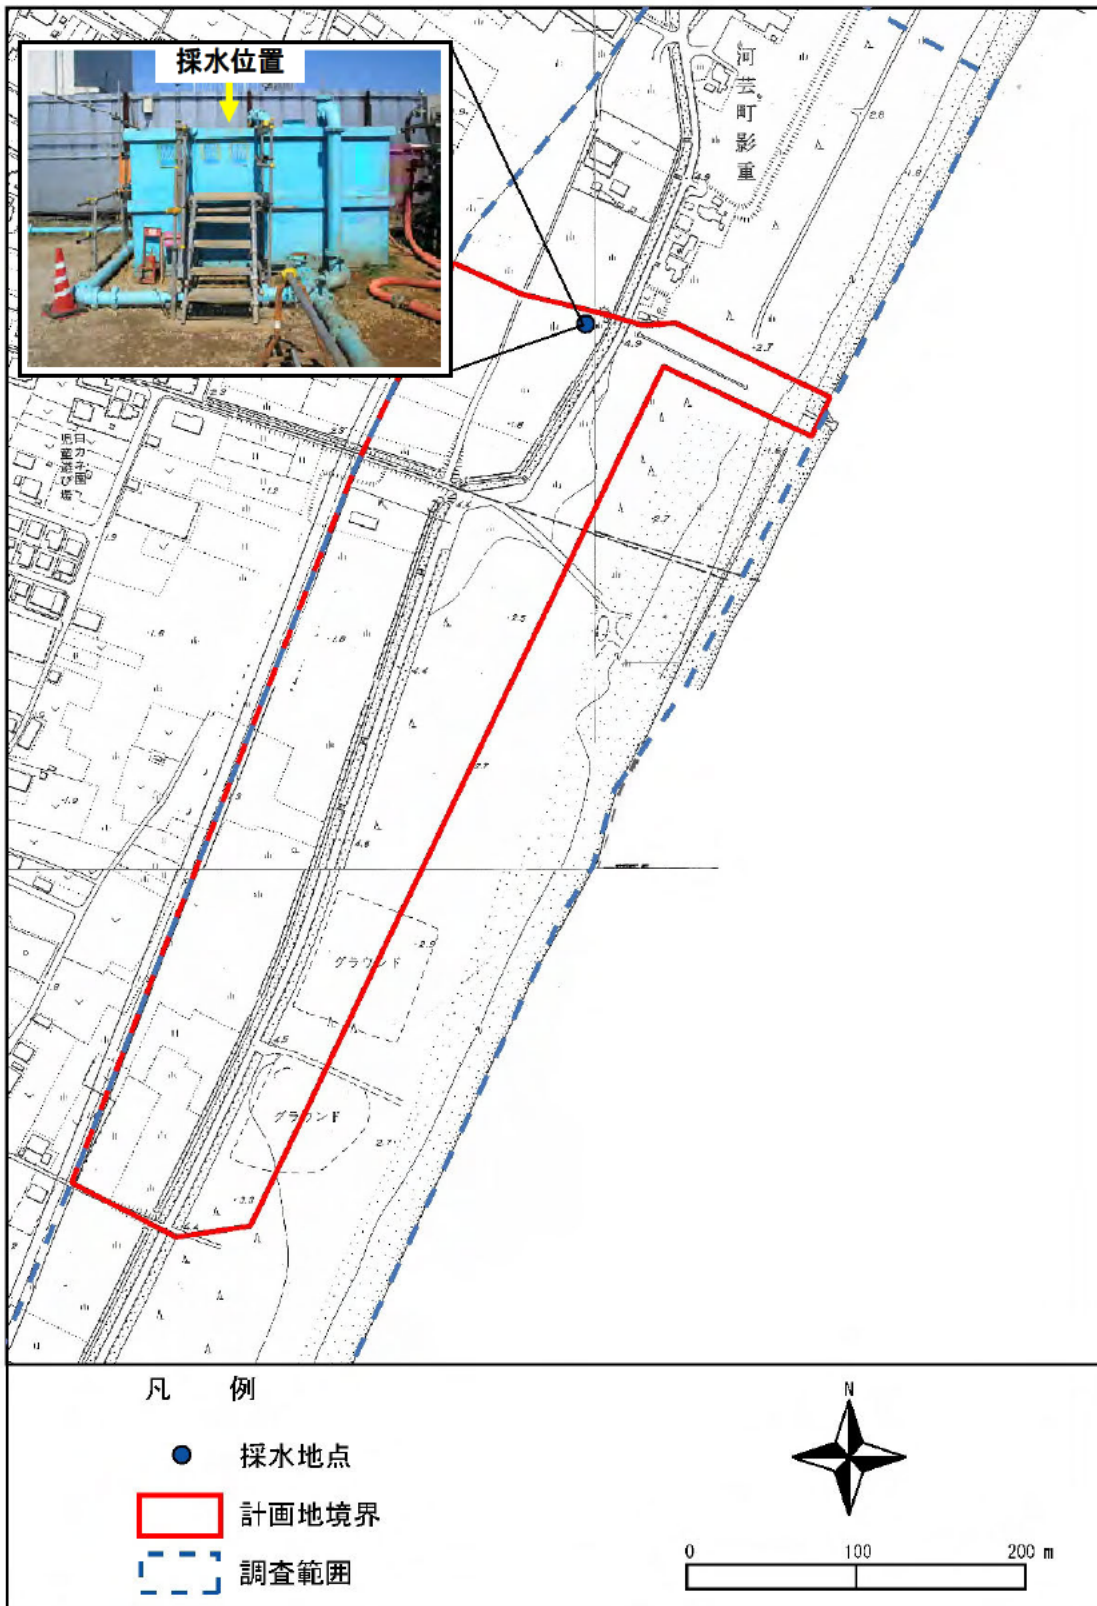
図4-16 水質調査地点(案)

基礎工事期間中の掘削による湧水等の排水、重機等の洗浄水等の監視のため、評価書に記載のとおり、表 4-10に示す項目について、図 4-16に示す地点において調査を実施する。

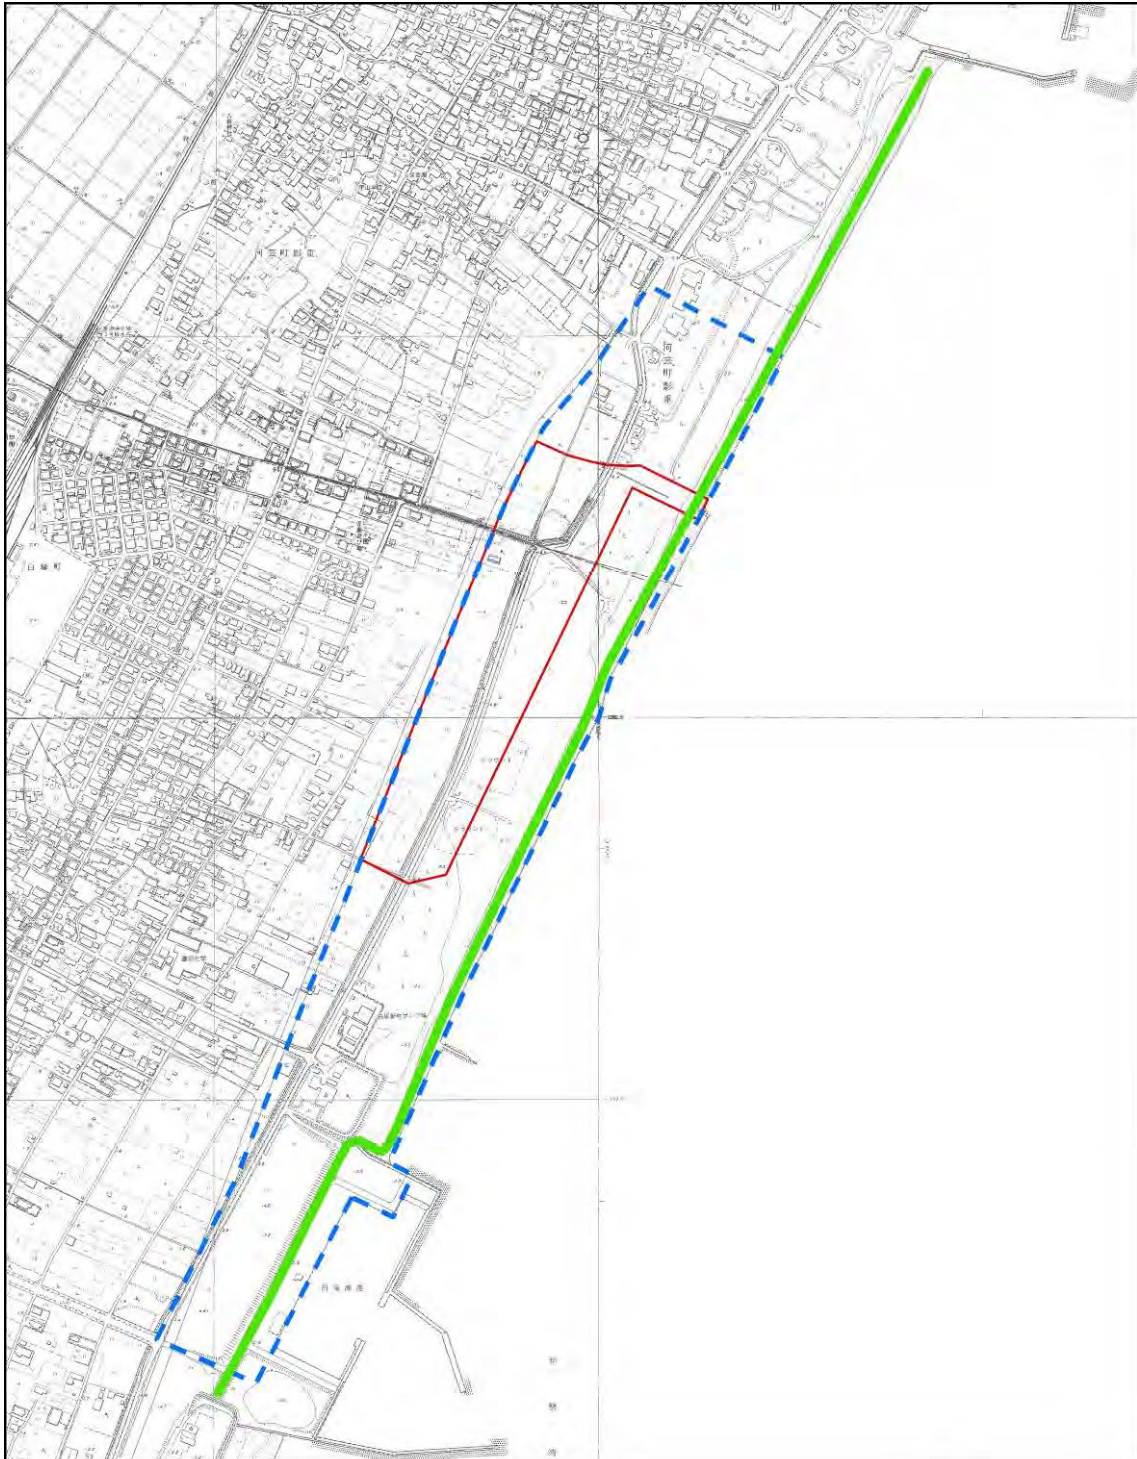
図4-19 動物相の事後調査 調査ルート(案)

特筆すべき動物以外の動物相の事後調査については、環境の変化に敏感に反応すると考えられる種群であるとともに、定量的な調査方法がほぼ確立されて環境変化が数値として把握できると考えられる種群である鳥類を調査対象として、表 4-14に示す方法により、図 4-19に示す範囲で調査を実施する。
