2.4.2 カナマルマイマイ保全調査

カナマルマイマイに対する保全措置は、事後調査計画において工事中及び供用後ともに移植を実施することとしている。同種の移植に対しては、環境影響評価準備書に対する三重県知事意見でも、その不確実性に係る意見が出されている。これらの意見を考慮し、本年度の保全措置については、移植地を造成するための基礎資料を得るために実施した生息環境調査、移植地の造成、改変前移植調査を実施したので報告する。

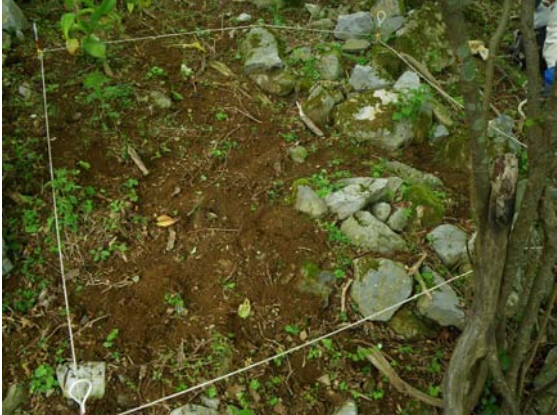
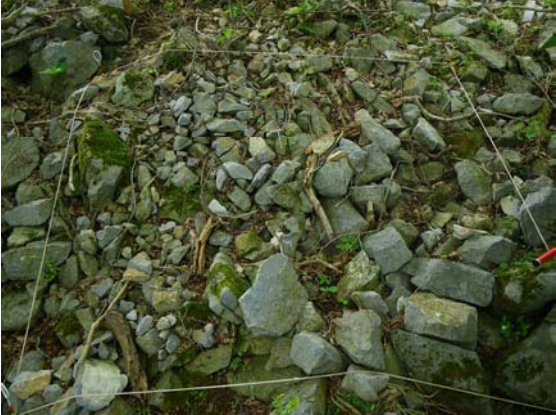
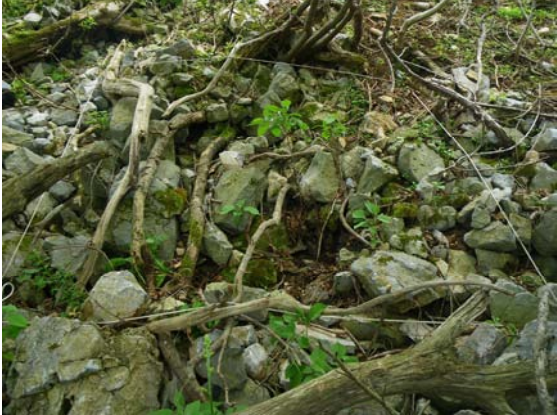
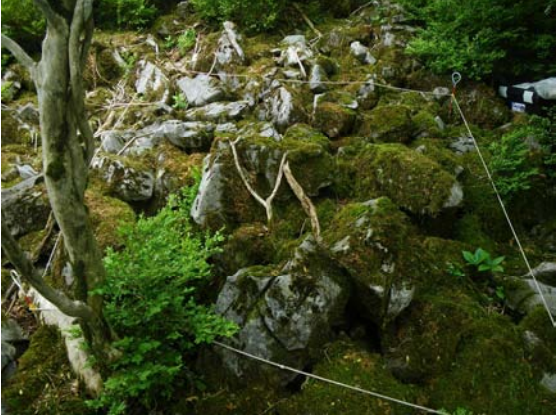
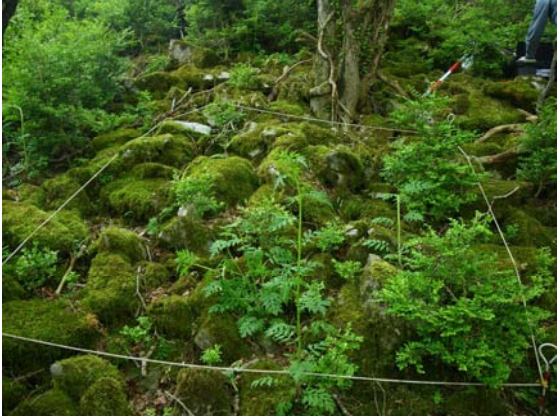
図 2.4.2.5 生きた貝の見つかったコドラート

調査地の環境条件の範囲内で、明確な選択性を示す項目は確認されなかった。従って、落葉広葉樹林内で、極端な急斜面でなければ、土壤環境を特に調整する必要はないものと考えられる。

カナマルマイマイは、非活動時は石の隙間などに潜んでいることから、礫のすき間が埋まらない、安定的に維持される所を選ぶことが必要であると考えられる。

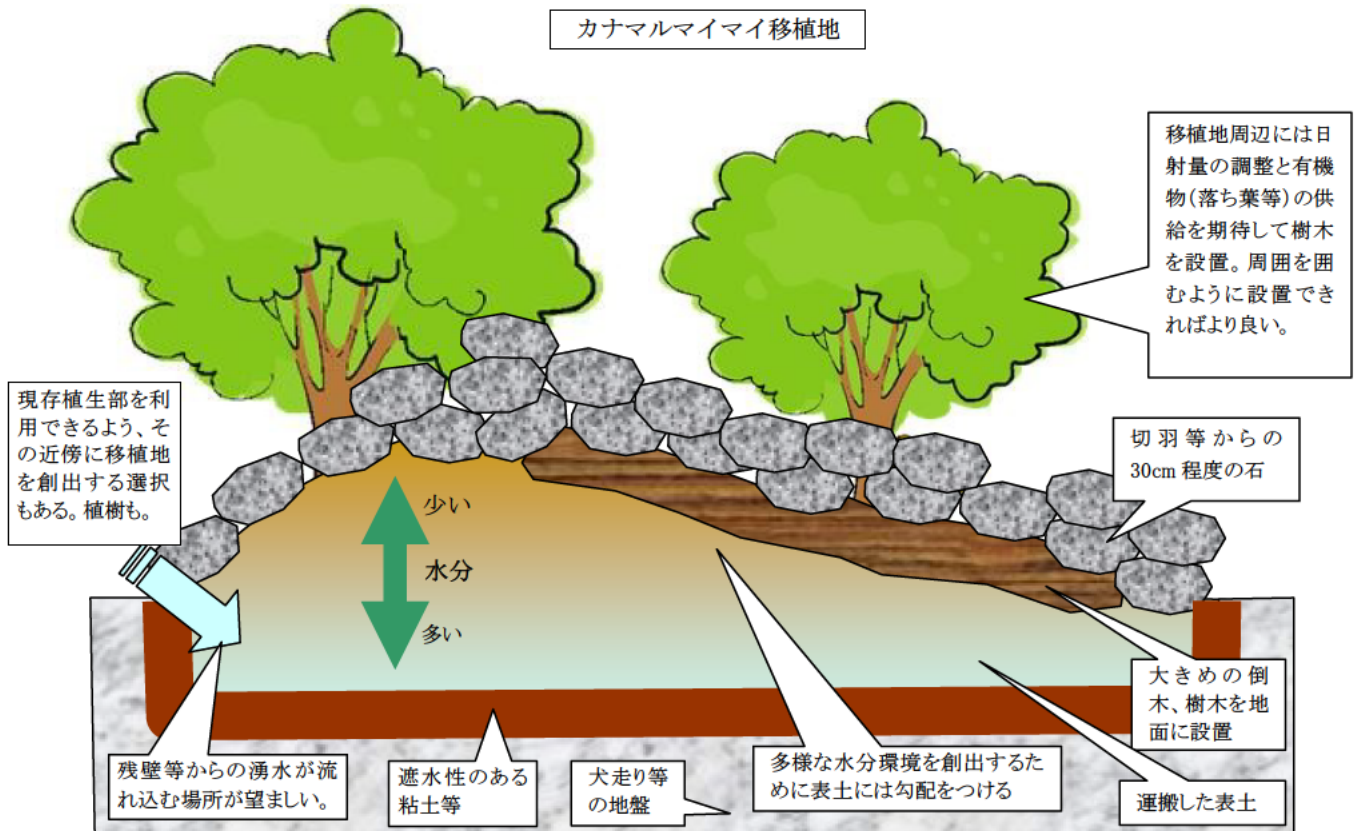
図 2.4.2.6 移植地造成のイメージ (案)

調査結果をもとに移植候補地の造成イメージを、図 2.4.2.6 に示したとおり立案した。イメージに基づき、移植地を、図 2.4.2.7 のとおり造成した（造成地の位置は、後述する改変前移植調査の項で示す）。

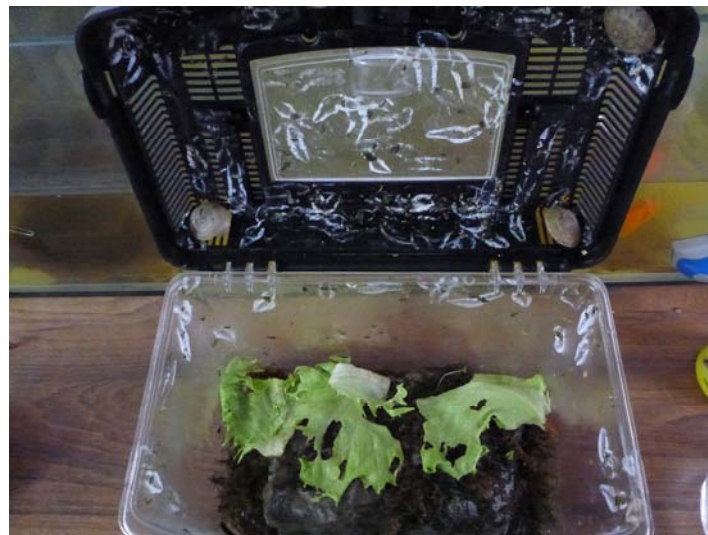
図 2.4.2.9 飼育状況写真

移植については移植地の造成完了から日が浅く、カナマルマイマイの餌となりうる付着藻類などが十分に生育しておらず、同種の生息には適さない環境であることが予想された。このため、捕獲個体については持ち帰り、図 2.4.2.9 に示したような水槽により飼育し、移植地にコケ類の生育が確認されるなど生息環境が整ったと判断された段階で、移植を実施することとした。

※個体は日中フタの裏で休息することが多い。白いものは固着時のカナマルマイマイの分泌物である。餌として与えている野菜には本種が嚙った穴が空いている。ケースの底の石は、生息箇所付近にあった苔の生えた石灰石。容器は、飼育個体数(3 個体)に合わせて小型のものを使用している。
