平成 24 年度  
木曾岬干拓地整備事業  
環境影響評価事後調査報告書

平成 25 年 3 月

三 重 県

木曾岬干拓地整備事業

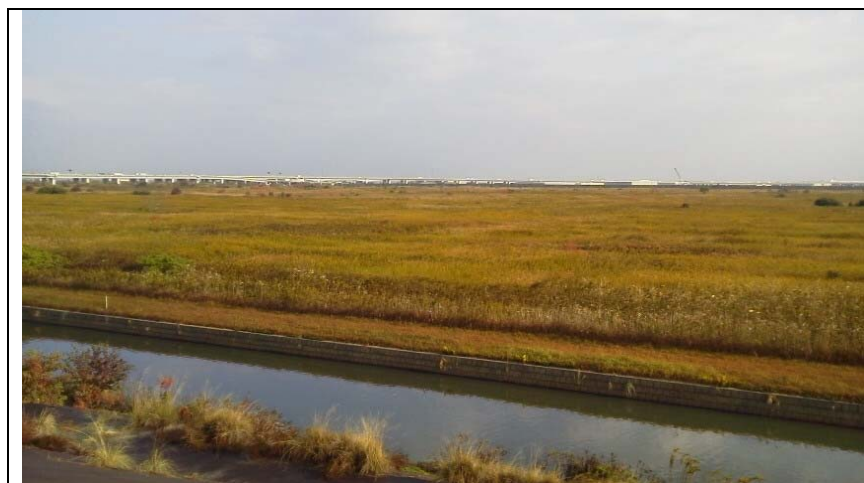
図 6.2.2-3 木曾岬干拓地のセイタカアワダチソウ群落

繁殖が成功に至らなかった原因としては、気象や天候の影響、セイタカアワダチソウの繁茂など植生等の営巣環境の変化（図 6.2.2-3 参照）、干拓地内で確認されている野犬等の天敵の存在などが考えられるが、特定できないため不明である。

木曾岬干拓地内一面に広がるセイタカアワダチソウ群落の様子  
チュウヒの繁殖に適したヨシ原が減少している可能性がある。

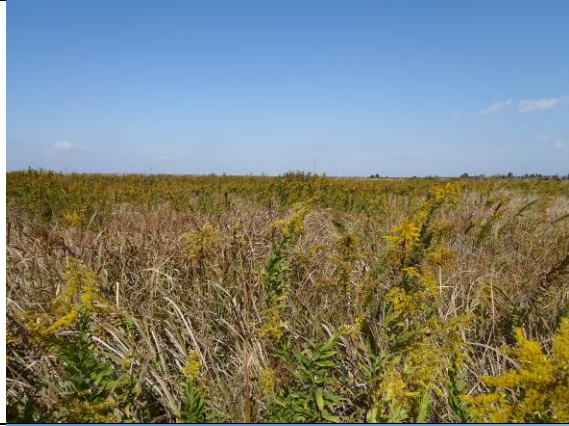
<p>植生高約 1.6~1.8mのヤマアワ・チガヤ群落 distributes. セイタカアワダチソウ、ヌカキビ、ヨシがまばらに混生する。</p> <p>撮影日：平成 24 年 11 月 12 日</p>	
<p>区画B 西方向からの写真</p>

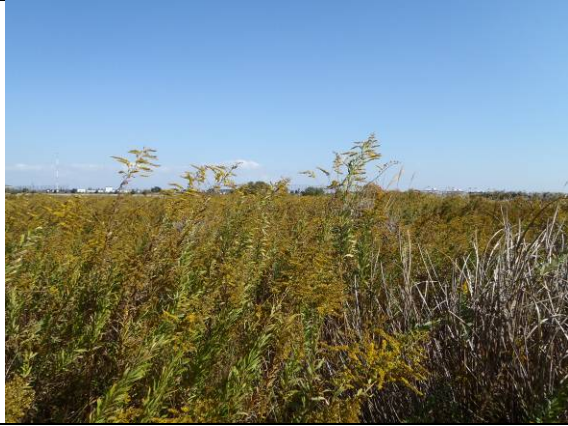
<p>植生高約 1.8~2.2mのまばらにヨシが混生するセイタカアワダチソウ群落 distributes. 下層にチガヤが生育する。</p> <p>撮影日：平成 24 年 11 月 12 日</p>

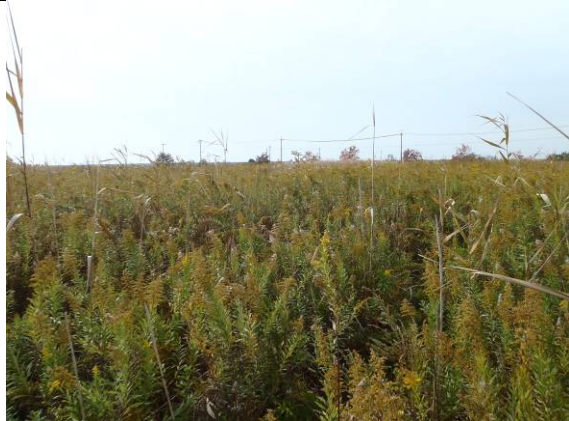
<p>区画C 北方向からの写真</p>

<p>植生高約 1.5~2.0mのセイタカアワダチソウ・ヨシ群落 distributes. 下層にはチガヤが生育している。なお、区画内および周辺に水路はなかった。</p> <p>撮影日：平成 24 年 11 月 13 日</p>

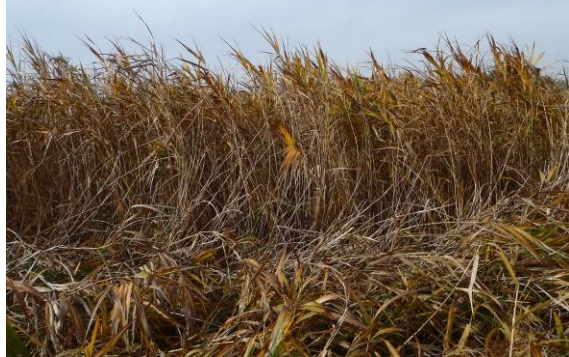
<p>区画C 東方向からの写真</p>

<p>植生高約 2.4~2.7mのオギ群落 distributes.</p> <p>撮影日：平成 24 年 11 月 13 日</p>

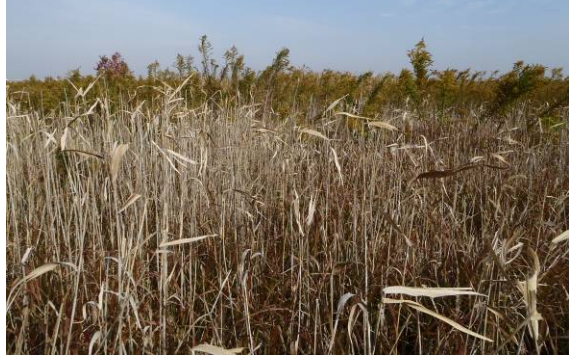
<p>区画C 南方向からの写真</p>

<p>植生高約 1.7~2.4mのヨシ・チガヤ群落 distributes. 下層のチガヤ植被率が高い。</p> <p>撮影日：平成 24 年 11 月 13 日</p>

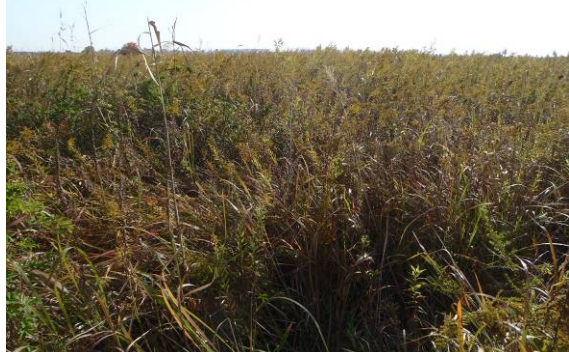
<p>区画C 西方向からの写真</p>

<p>植生高約 1.6~1.8mのチガヤ・セイタカアワダチソウ群落およびノイバラ群落 distributes.</p> <p>撮影日：平成 24 年 11 月 13 日</p>

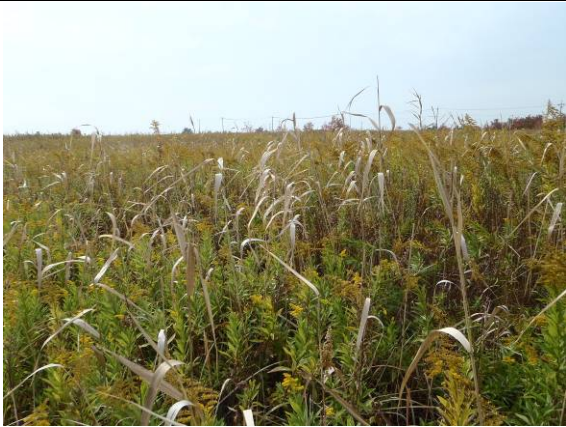
<p>区画D 北方向からの写真</p>

<p>植生高約 1.5~2.0mのセイタカアワダチソウ・ヨシ群落が分布している。下層にはチガヤが混生している。なお、区画内および周辺に水路はなかった。</p> <p style="text-align: right;">撮影日：平成24年11月13日</p>	
<p>区画D 東方向からの写真</p>

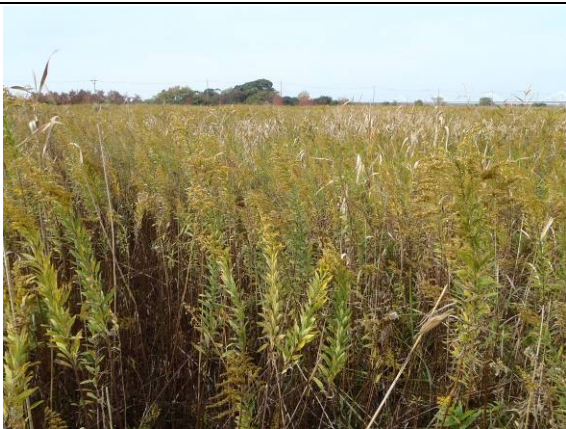
<p>植生高約 1.8~2.3mのセイタカアワダチソウ・ヨシ群落が分布している。下層にはチガヤ、セイタカアワダチソウが生育している。</p> <p style="text-align: right;">撮影日：平成24年11月13日</p>	
<p>区画D 南方向からの写真</p>

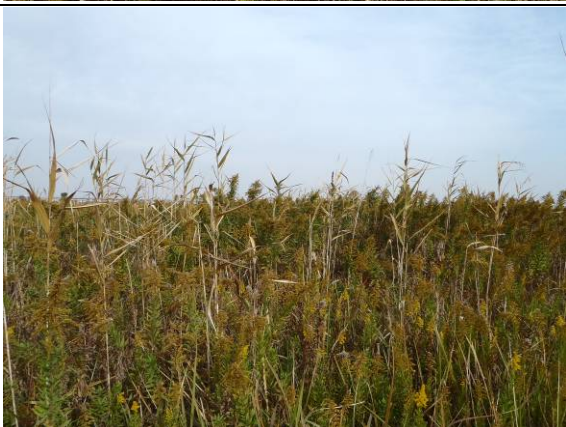
<p>植生高約 1.6~2.0mのセイタカアワダチソウ・ヨシ群落が分布している。下層にはチガヤ、セイタカアワダチソウが生育している。</p> <p style="text-align: right;">撮影日：平成24年11月13日</p>	
<p>区画D 西方向からの写真</p>

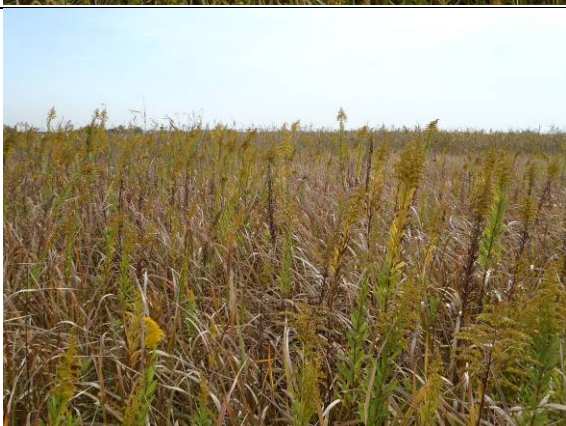
<p>植生高約 1.1~1.6mのヤマアワ・チガヤ群落が分布している。セイタカアワダチソウが混生する。</p> <p style="text-align: right;">撮影日：平成24年11月13日</p>

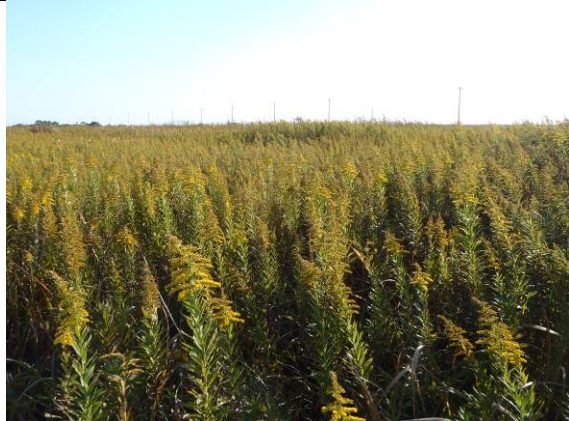
<p>区画 J 北方向からの写真</p>

<p>植生高約 1.4~1.6mのセイタカアワダチソウ群落が分布している。下層にはチガヤが生育する。なお、区画内には、南北にのびる溝が3本あるが、いずれも水路にはつながっておらず、乾燥していた。</p> <p style="text-align: right;">撮影日：平成 24 年 11 月 13 日</p>

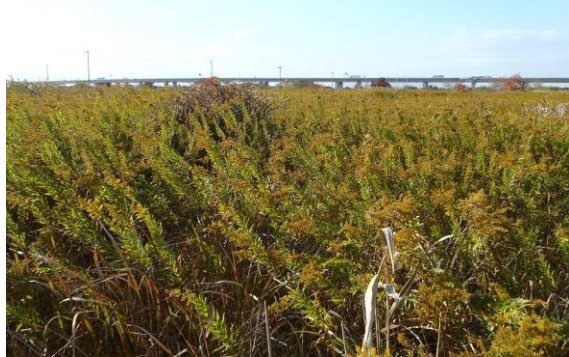
<p>区画 J 東方向からの写真</p>

<p>植生高約 1.6~1.7mのセイタカアワダチソウ群落が分布している。下層にはチガヤが生育する。</p> <p style="text-align: right;">撮影日：平成 24 年 11 月 13 日</p>

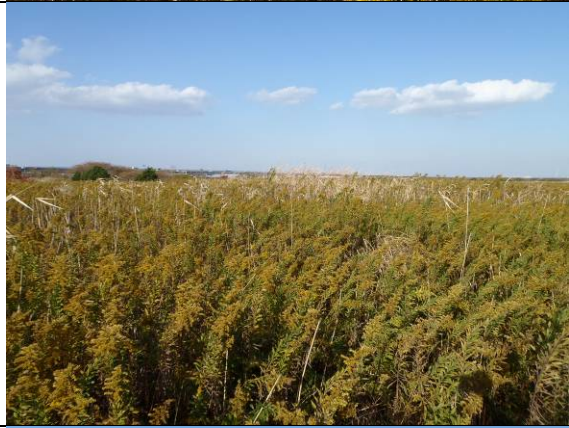
<p>区画 J 南方向からの写真</p>

<p>植生高約 1.8~2.2mのセイタカアワダチソウ群落が分布している。下層にはチガヤが生育するが植被率は低い。</p> <p style="text-align: right;">撮影日：平成 24 年 11 月 13 日</p>

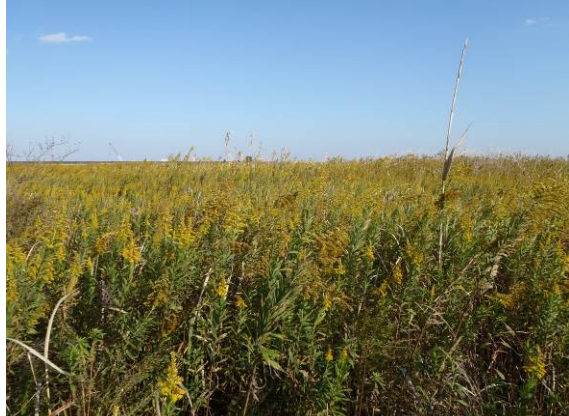
<p>区画 J 西方向からの写真</p>

<p>植生高約 1.4~1.6mのセイタカアワダチソウ群落が分布している。下層にはチガヤが生育する。</p> <p style="text-align: right;">撮影日：平成 24 年 11 月 13 日</p>

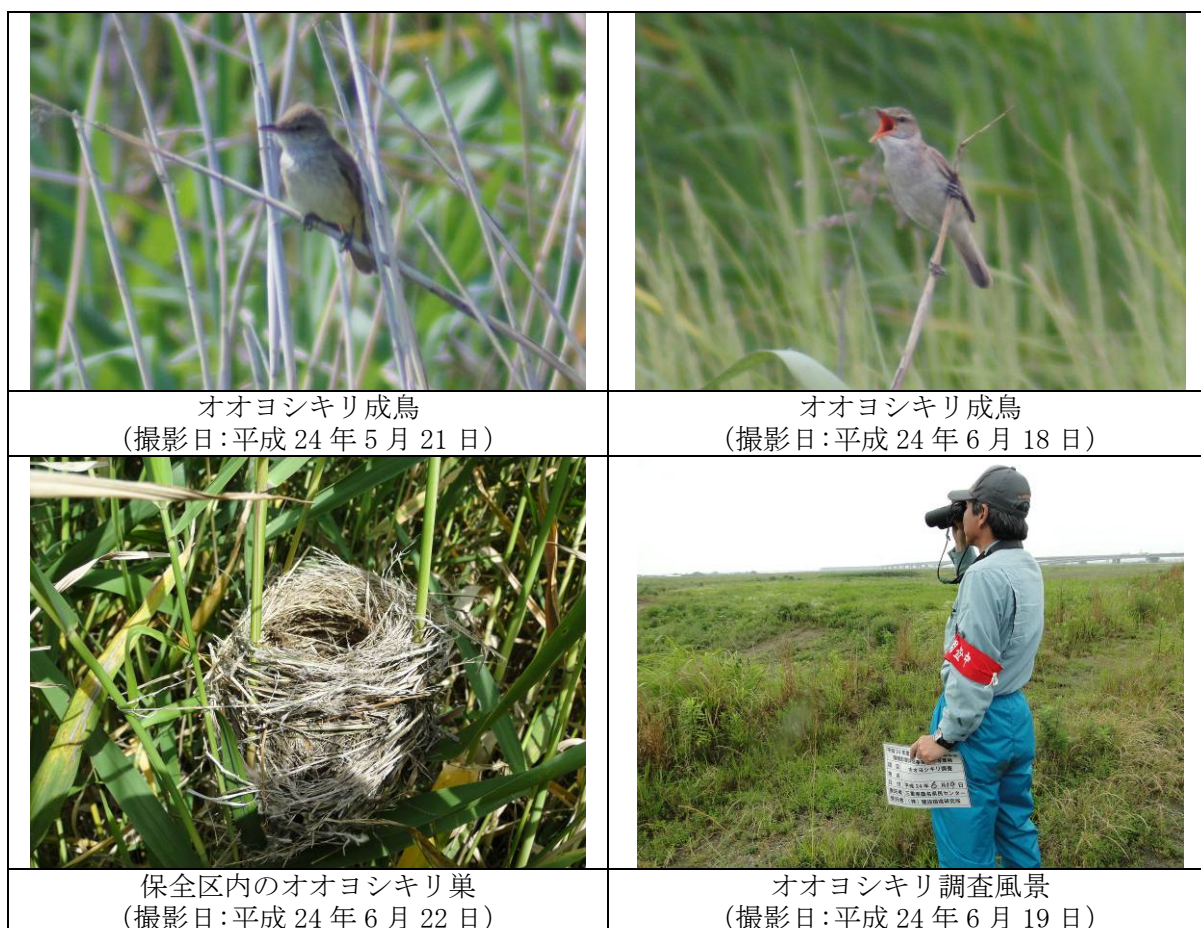
図 6.2.4-5 オオヨシキリ確認状況

調査回	木曾岬干拓地			鍋田川 河口付近	合計
	北部	中央部	南部		
5月	27	4	39(21)	26	96
6月	21	0	43(35)	29	93

注:南部の( )内は保全区内での確認個体数
