三重県RDF発電事業に
係る環境影響評価

事後調査報告書

平成25年 3月

三重県企業庁

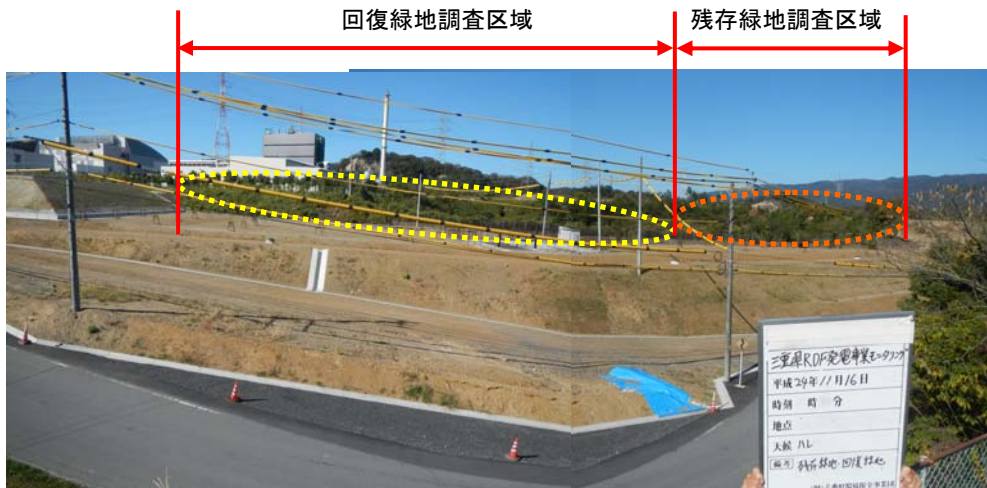
写真 6-1-1 残存緑地・回復緑地（平成 24 年 11 月 16 日）

残存緑地・回復緑地の写真を、写真 6-1-1 に示した。

残存緑地については、大きな変化もなく、良好であると考えられる。

回復緑地については、植栽された樹木や法面の下草も順調に生育しており、残存緑地との境界も不明瞭となるほど周辺の緑地と調和のとれた緑地へと推移していると思われる。

なお、前述の「3. 水質」の項にも示したとおり、平成 24 年 1 月より本施設の東側で道路建設工事が行われているが、今の所、調査対象の残存緑地・回復緑地について当該工事の実施による影響はみられない。しかしながら今後も監視を続けていくこととする。

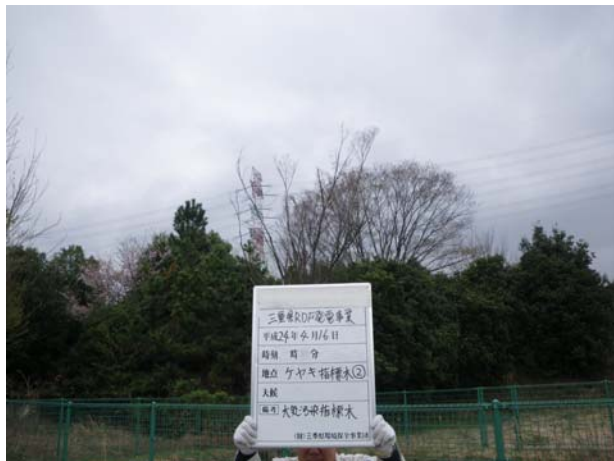
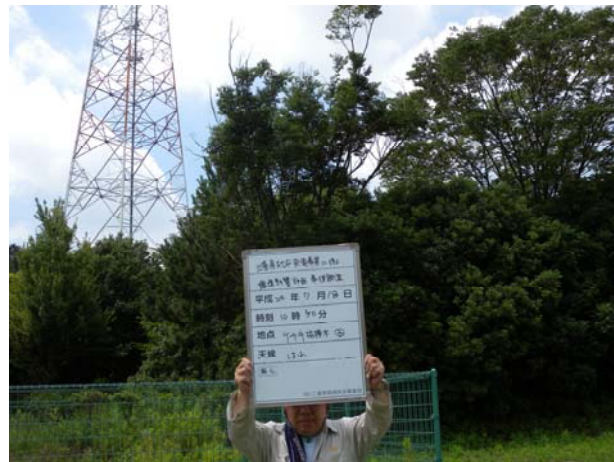
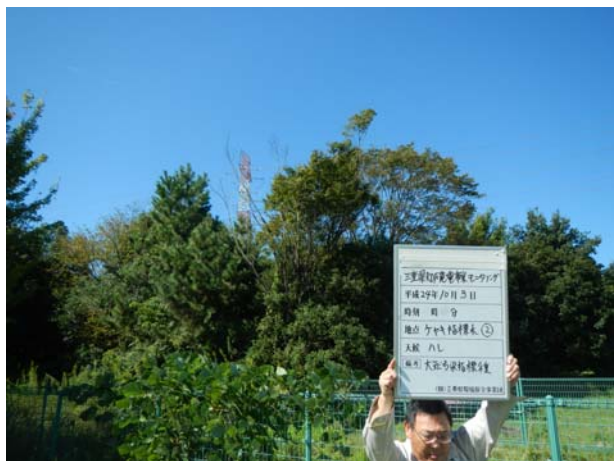
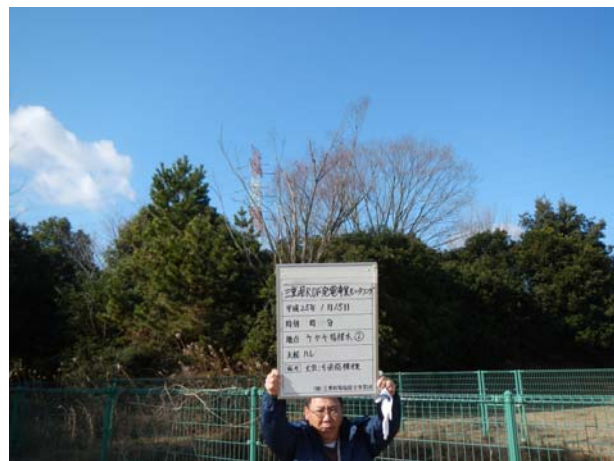
写真 6-2-1(1) ケヤキ指標木②
(平成 24 年 4 月 16 日)

指標木②については、以前は周辺の常緑樹の成長・繁茂に伴って、当ケヤキに対する日射、通風が遮られていたことから、春季から夏季にかけての繁茂期においても葉の繁りが疎らであり生育状態はやや不良であった。

しかしながら、春季及び夏季の調査では、一部の枝で展葉もみられることから、生育状況はやや不良ながらも維持されていると考えられる。

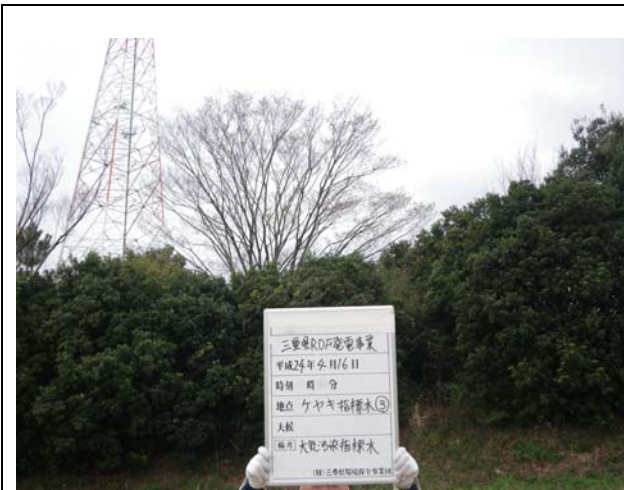
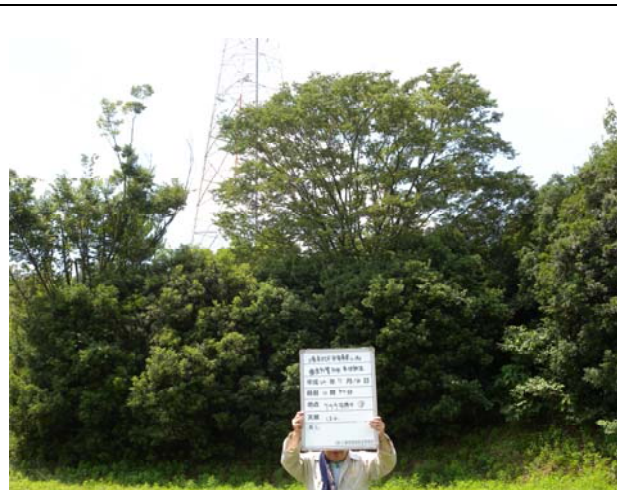
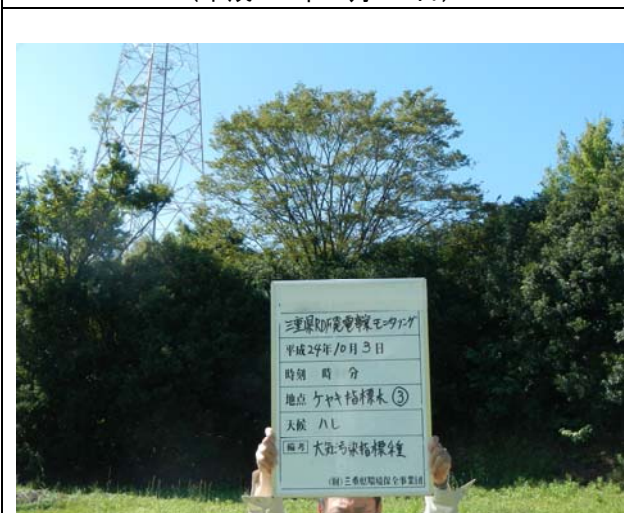
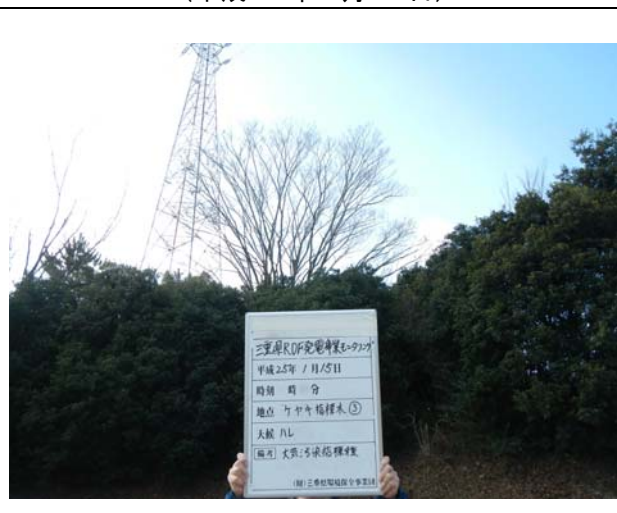
写真 6-2-2(1) ケヤキ指標木③
(平成 24 年 4 月 16 日)

指標木③の生育状態は良好である。

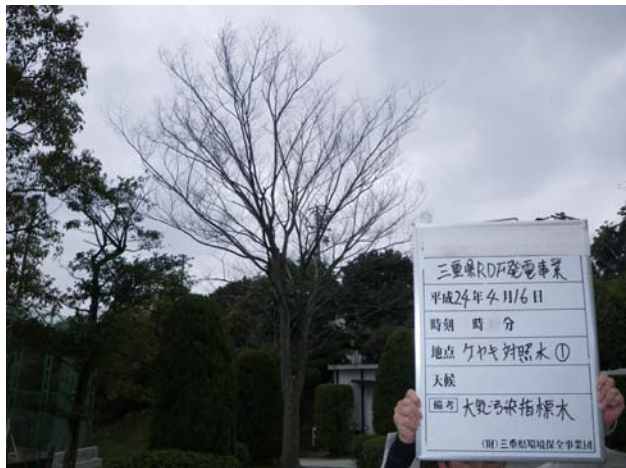
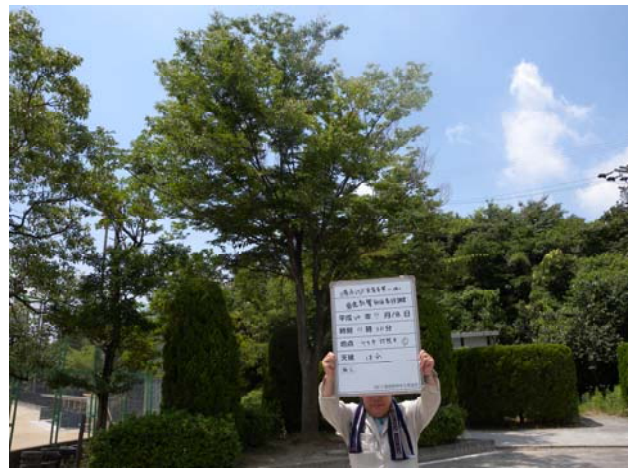
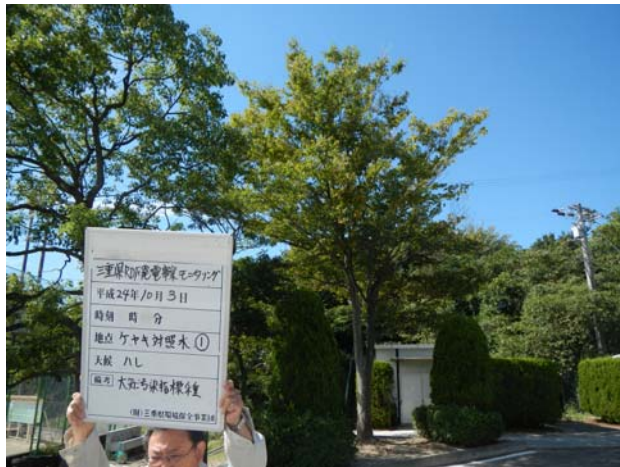
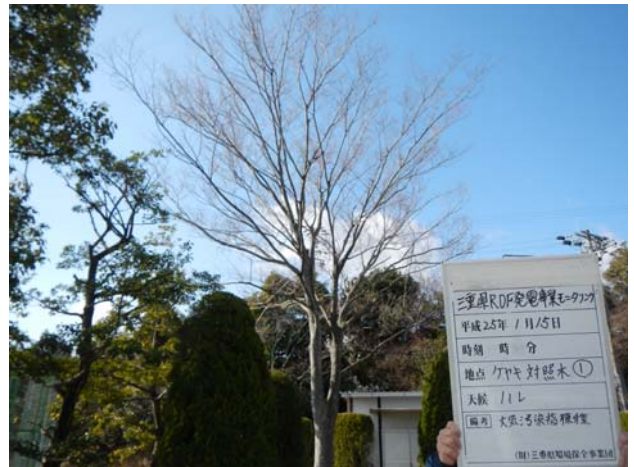
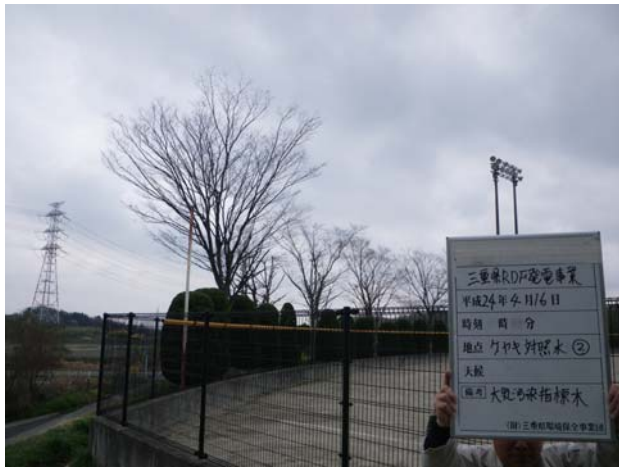
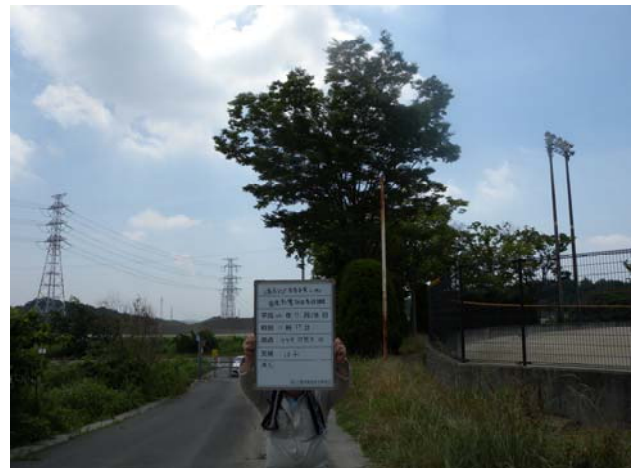
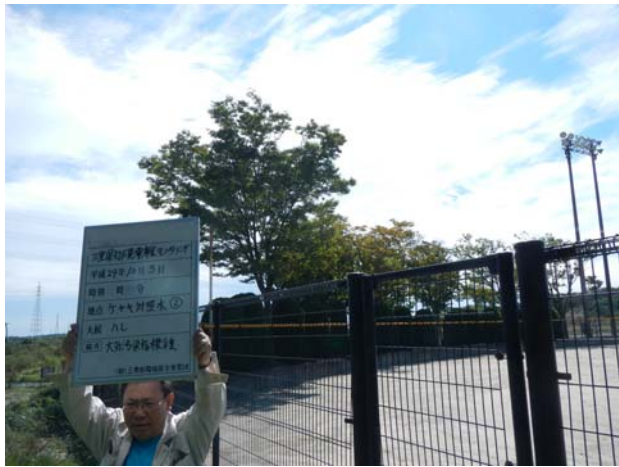
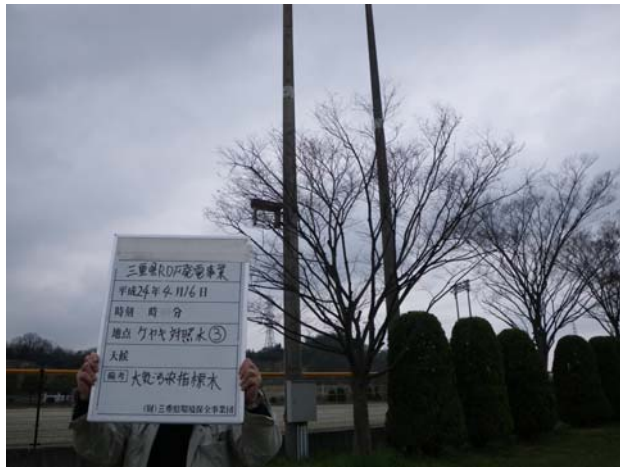
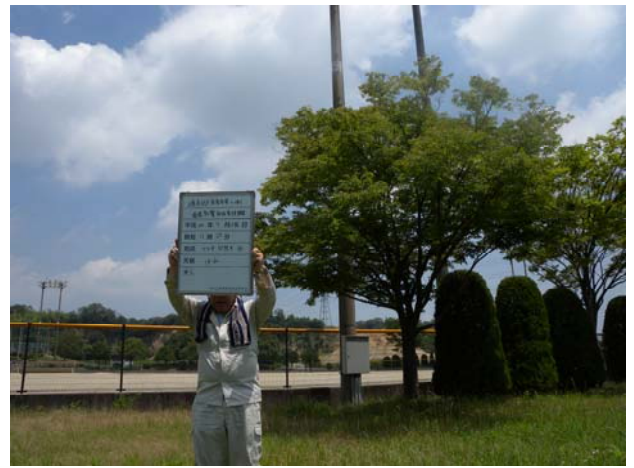
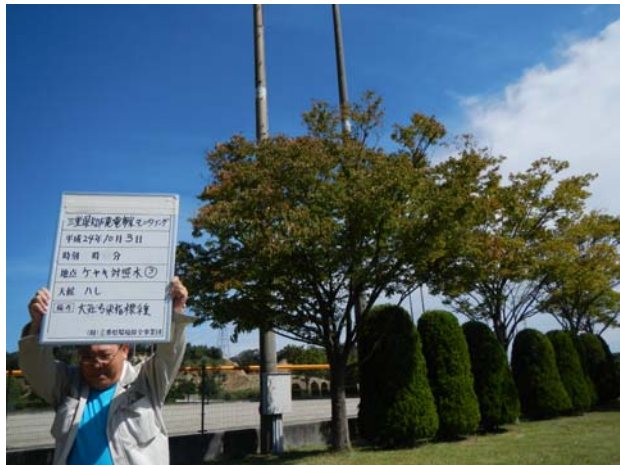
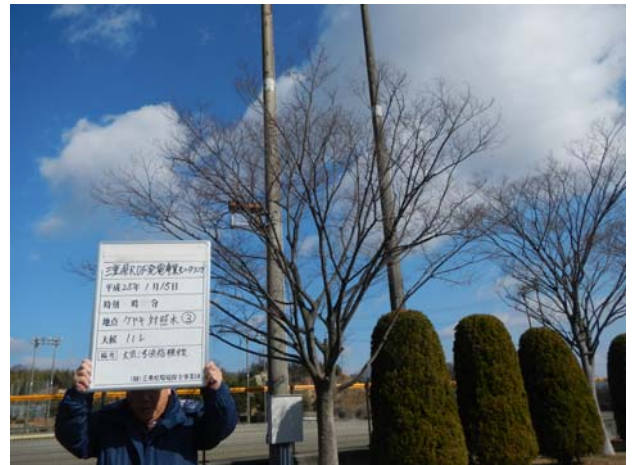
対照木については、樹形や葉の繁りの状況からみて、全て生育状態は良好である。

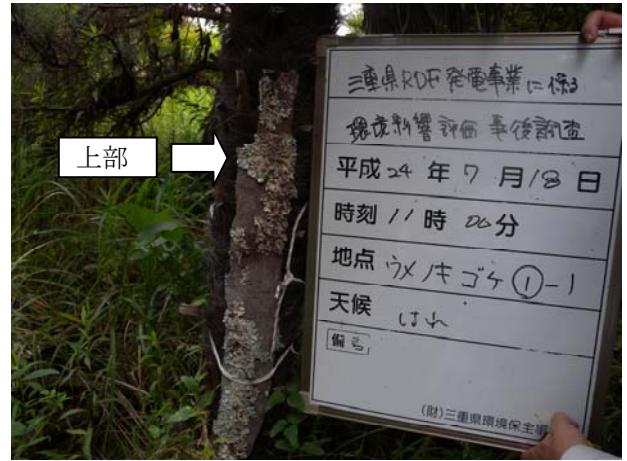
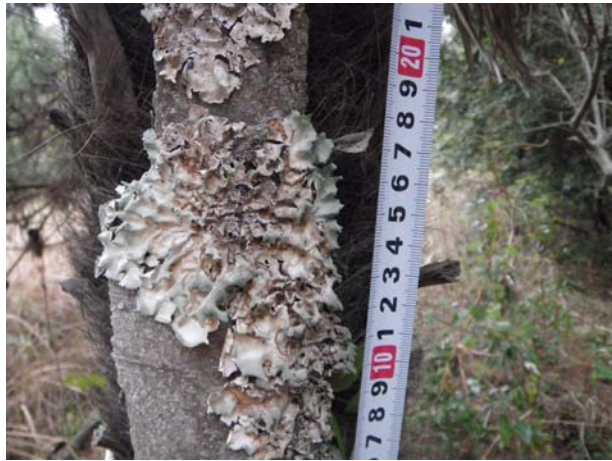
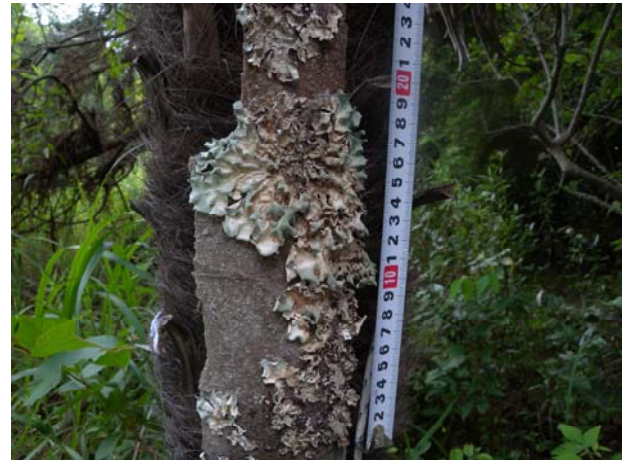
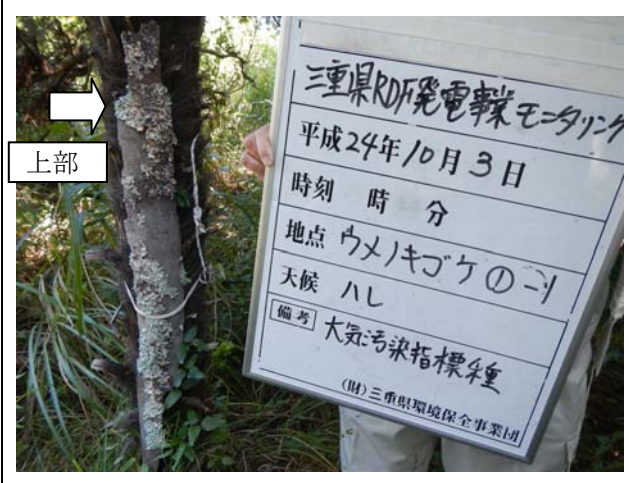
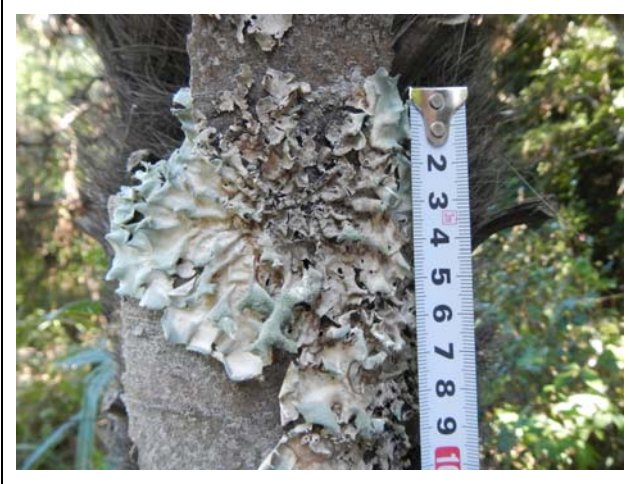
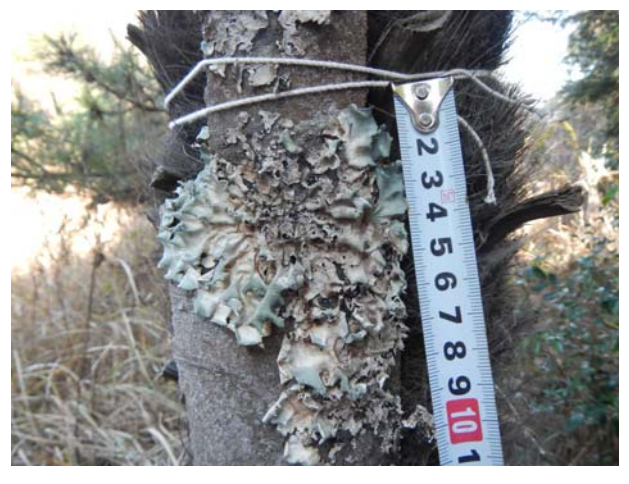
「ウメノキゴケ①-1」、「ウメノキゴケ①-2」は共に、倒れた指標木①のケヤキ上に生育していた「ウメノキゴケ①」を樹皮ごと剥ぎとり、隣接するシュロの2本に別々に紐でくくりつけたものである。

調査の結果、表 6-2-2 に示したとおり、ウメノキゴケ①-1 は中央部が茶褐色を帯び、生育状態はやや不良であったが、ウメノキゴケ①-2 の上部及び下部は生育良好であった。

また、ウメノキゴケについても一部黒変して生育不良の株がみられるものの、生育良好な株もみられることから、生育不良の原因については、日照等の大気汚染以外の要因によるものと考えられた。

なおウメノキゴケについては、日照不良による生育不良が考えられるため、次年度以降に、周辺樹木の枝打ち等の管理を行うことについて、関係者と協議を行い、ウメノキゴケへの日当たり等について適切な対策の実施を検討することとする。
