中勢沿岸流域下水道（志登茂川処理区）
浄化センター設置に伴う工事における
事後調査報告書

平成25年5月

三 重 県

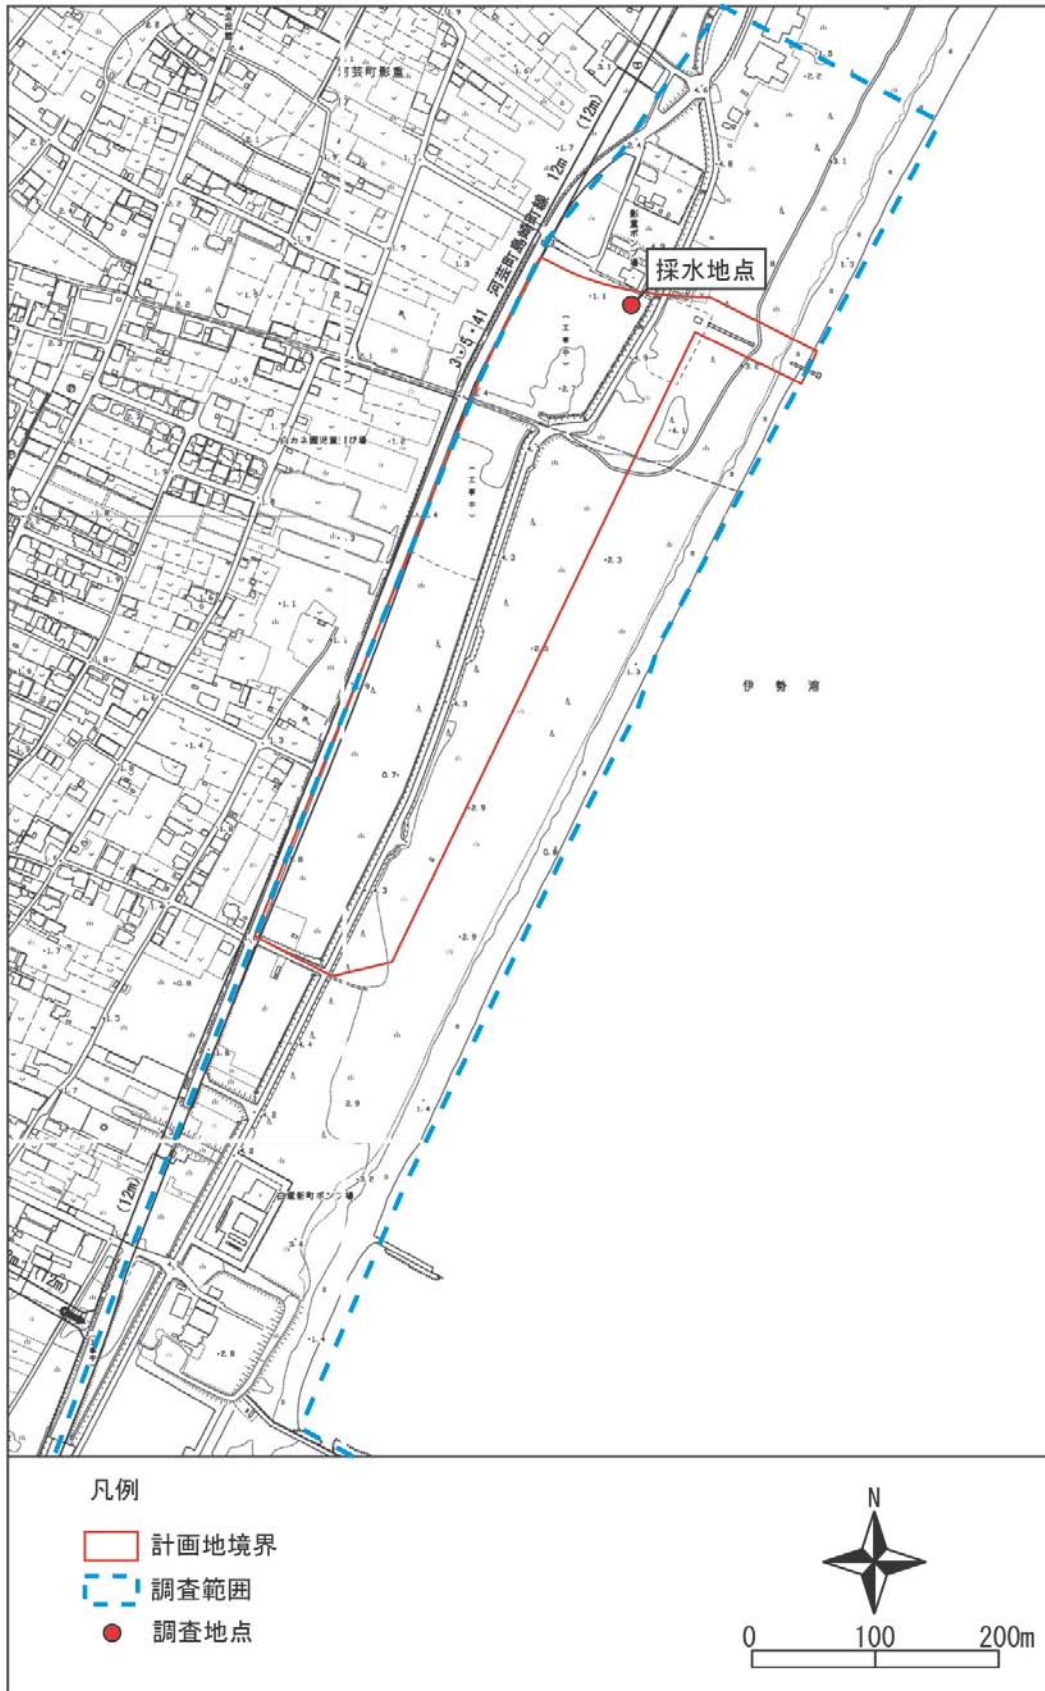
図 2.1-1 水質調査地点（定期採水）

定期採水調査は図 2.1-1に示す放流槽 1 地点で実施した。豪雨時採水調査は、雨水が場外に流出している地点（図 2.1-2）において実施した。

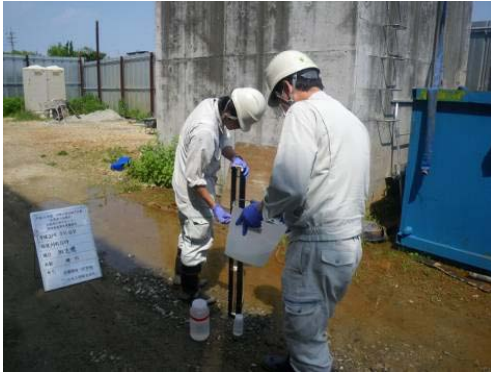
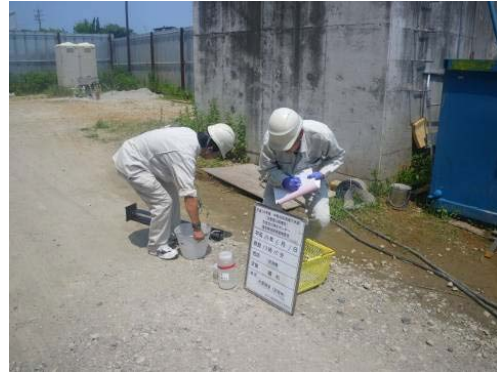
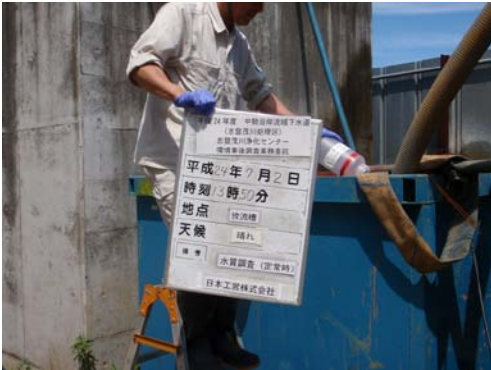
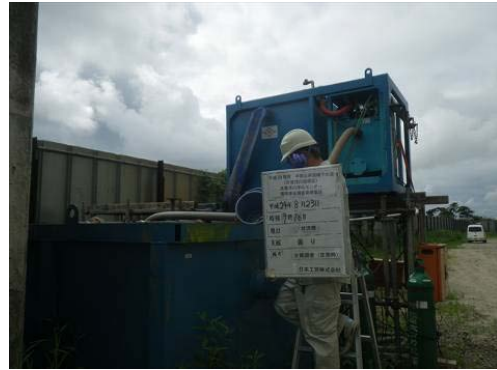
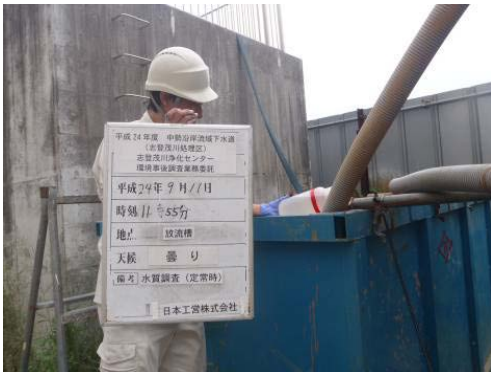
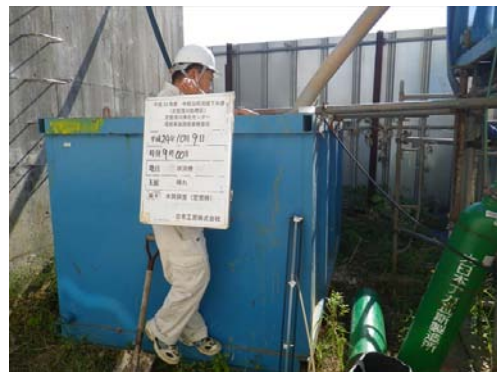
写真 2.1-1 調査実施状況

水質の調査結果を表 2.1-4に示す。また採水時の状況を写真 2.1-1～写真 2.1-2に示す。

第1回	第2回	第3回	第4回	第5回	第6回
調査期日	月日	5月16日	6月1日	7月2日	8月23日	9月11日	10月9日
時刻	時分	14:10	13:15	13:50	9:10	11:55	9:00
採水位置	—	放流槽	放流槽	放流槽	放流槽	放流槽	放流槽
天気	—	晴	晴	晴	曇	曇	晴
気温	℃	23.1	24.2	28.2	28.9	28.1	22.0
水温	℃	13.6	13.3	17.5	27.5	27.1	20.2
外観	—	淡黄色透明	無色透明	淡黄色透明	淡黄色濁	淡白色濁	淡白色濁
臭気	—	無臭	無臭	無臭	無臭	無臭	無臭
透視度	cm	100以上	100以上	100以上	69	34	37
SS	mg/L	1.2	1.1	1.4	11	9.2	15
濁度	度	1.3	0.6	0.6	3.6	9.3	5.6
pH	—	6.2	7.2	7.2	6.7	8.9	7.2

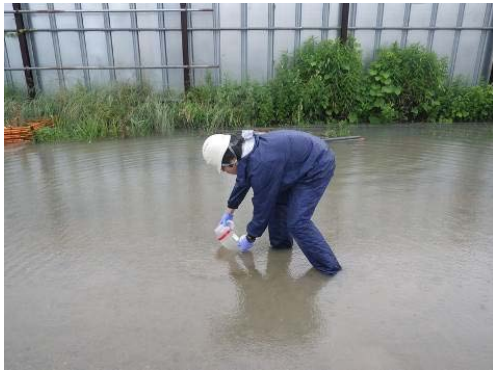
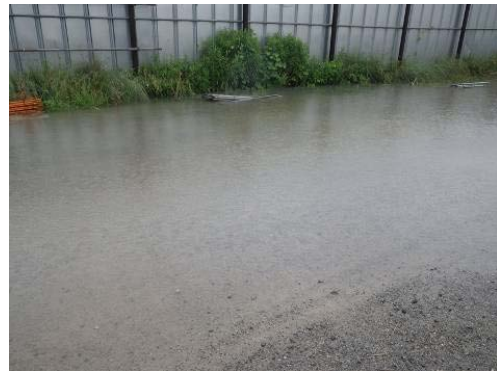
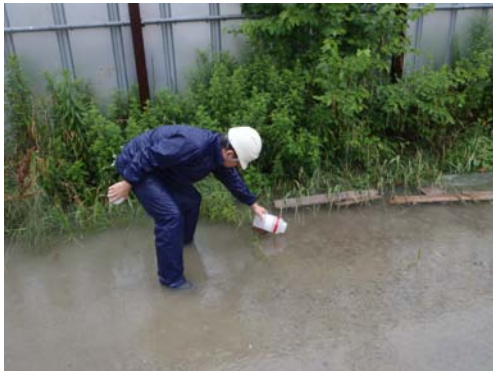
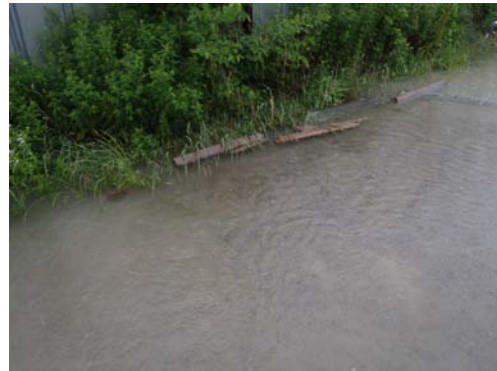
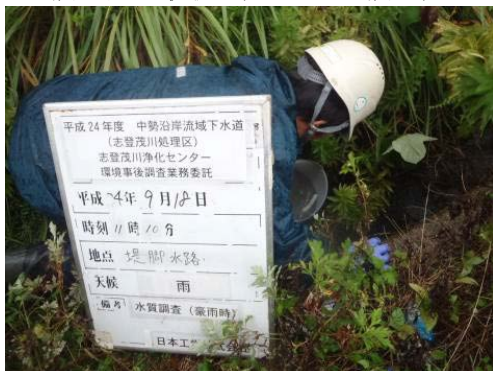
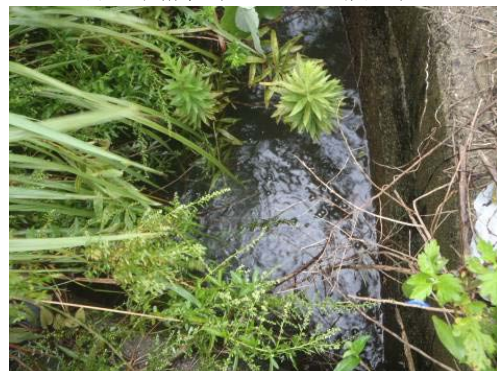
写真 2.1-2 調査実施状況

豪雨時における水質調査では、工事区域内より自然に流出している箇所があり、その付近で採水したため、時期により採水地点が異なる。

豪雨時の水質調査結果を表 2.1-5に示す。調査の結果、豪雨時の SS は 14~17mg/L であり、三重県における上乘せ排水基準（表 2.1-3）の 130mg/L を大きく下回った。

第1回	第2回	第3回
調査期日	月日	6月9日	6月16日	9月18日
時刻	時分	10:20	9:50	11:10
採水位置	—	流出付近	流出付近	堤脚水路
天気	—	雨	雨	雨
気温	℃	18.3	20.0	24.8
水温	℃	20.8	20.2	24.9
外観	—	淡白色濁	淡白色濁	淡黄色濁
臭気	—	無臭	無臭	無臭
SS	mg/L	16	17	14
累加雨量	mm	83	52	62
