2 PCB 汚染源の調査

2. 1 掘削等調査

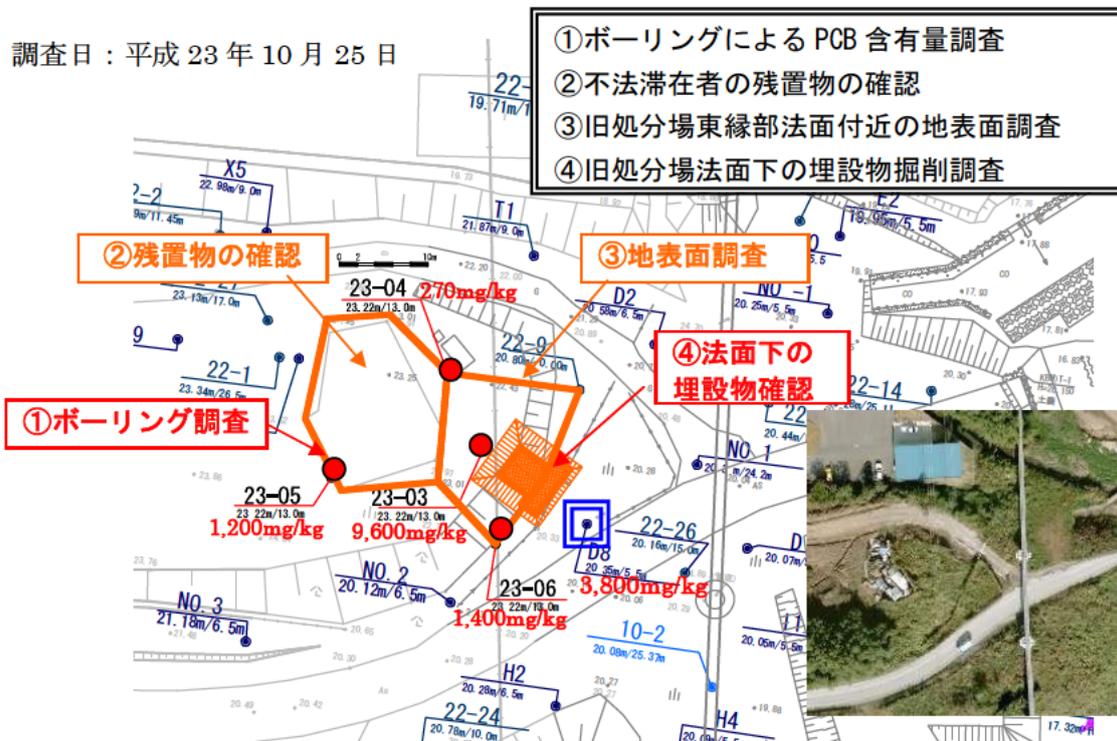
図 2-1 調査地点

地下水面上の油中の PCB 濃度が最も高い旧処分場東側については、これまで D-8 地点で 3,800mg/kg の PCB が検出されていたことから、その上流域において、①新規のボーリングによる油相・土壌の PCB 含有量調査、②不法滞在者の残置物の確認、③高濃度区域の地表面の PCB 含有量調査、④高濃度区域の掘削調査を行った。各調査地点を図 2-1 に示す。

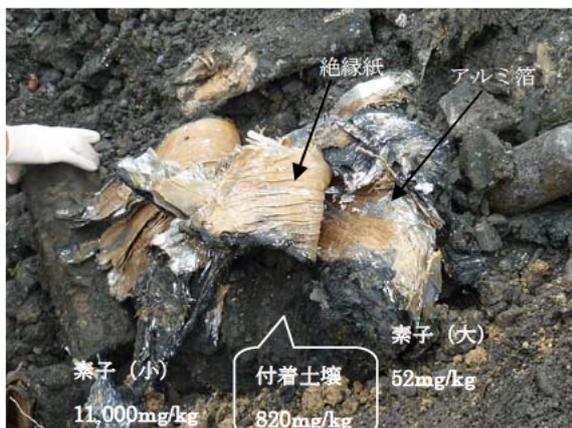
図 2-2 掘削により発見した素子

④高濃度区域の掘削調査の結果、高圧コンデンサの素子（絶縁紙+アルミ箔）とみられる物を複数個確認した（図 2-2～図 2-4）。また、その一部を掘り出し保管している。なお、素子に付着した土及び素子が発見された上下の地層の土壌をサンプリングし、PCB 濃度（含有量）を分析したところ、素子の付着土及び下層の土壌から PCB を検出した。

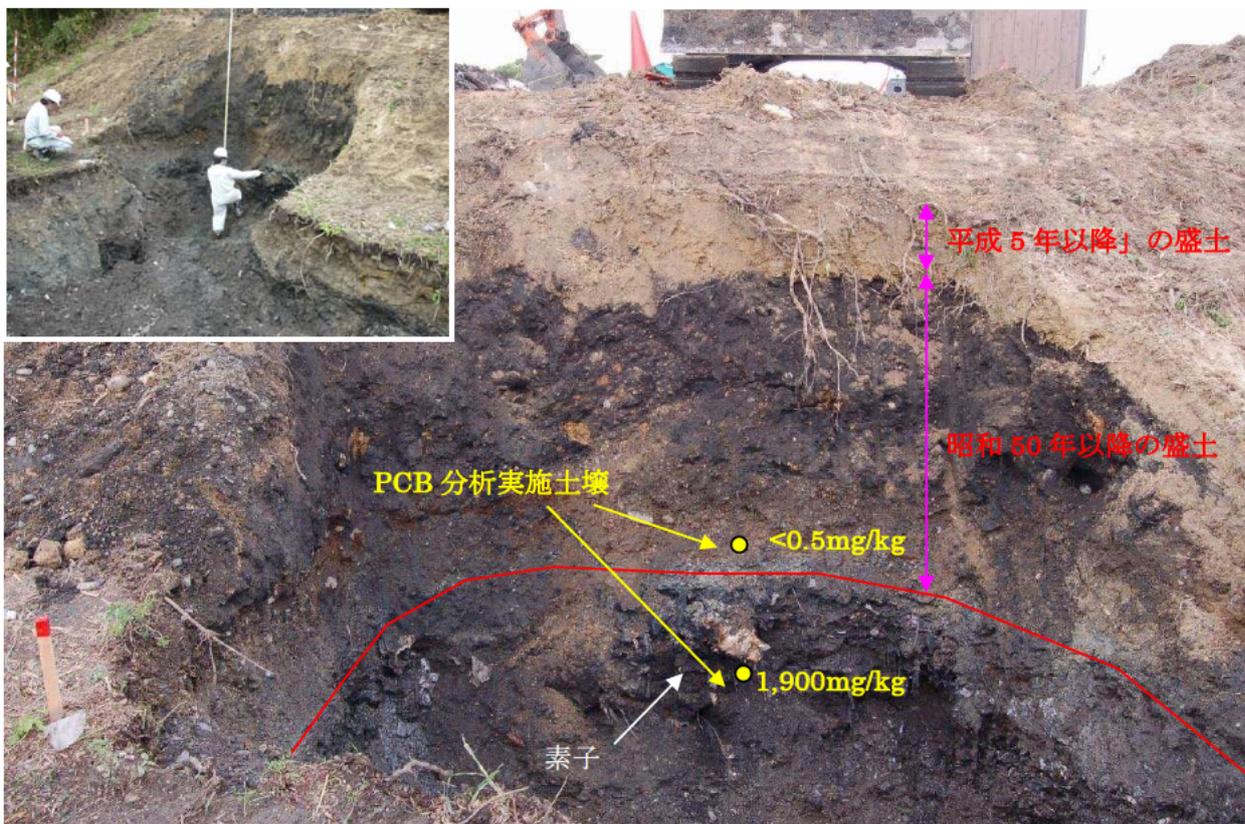
図 2-4 素子を発見した場所

掘削調査時には、初期の盛り土の下部の地層から素子が確認された。

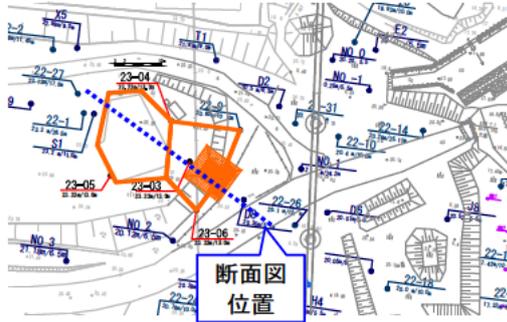
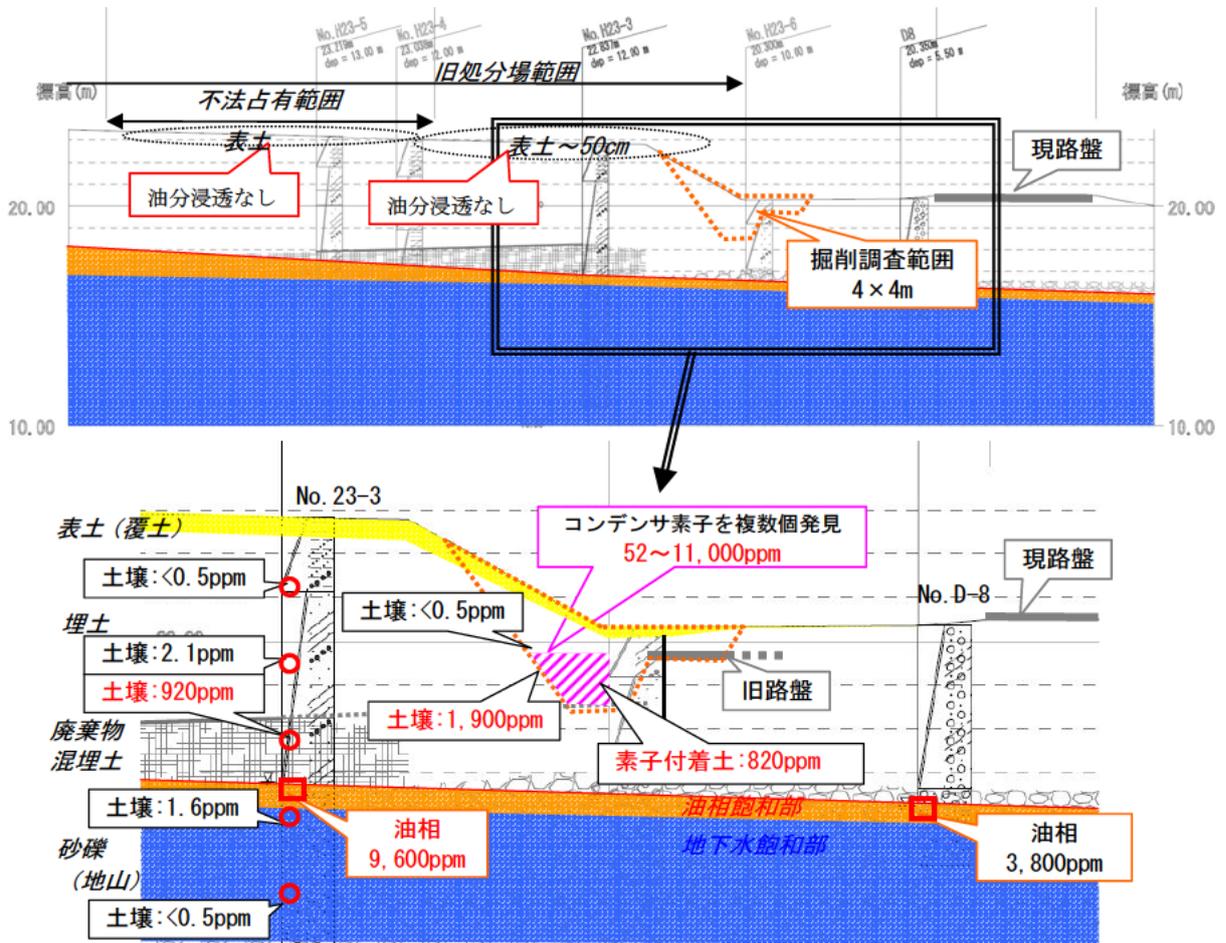
図 2-5 汚染源調査結果

- ①新規のボーリングによる油分の PCB 含有量調査の結果、23-03 地点で PCB が 9,600mg/kg で検出された。
- ②不法滞在者の残置物を確認したところ、発電機やストーブとともに燃料として使用されていたガソリンや灯油が確認されたが、PCB を含む油やその浸透の形跡は確認できなかった。
- ③地表面及び地表面下 50cm の土壌の PCB 含有量調査の結果、PCB は検出されなかった。

①～③の調査結果から、旧処分場東縁部法面に PCB 汚染源となるものが埋設されていると考えられ、バックホウによる掘削調査 (④) を行った。

備考：濃度はPCB含有量

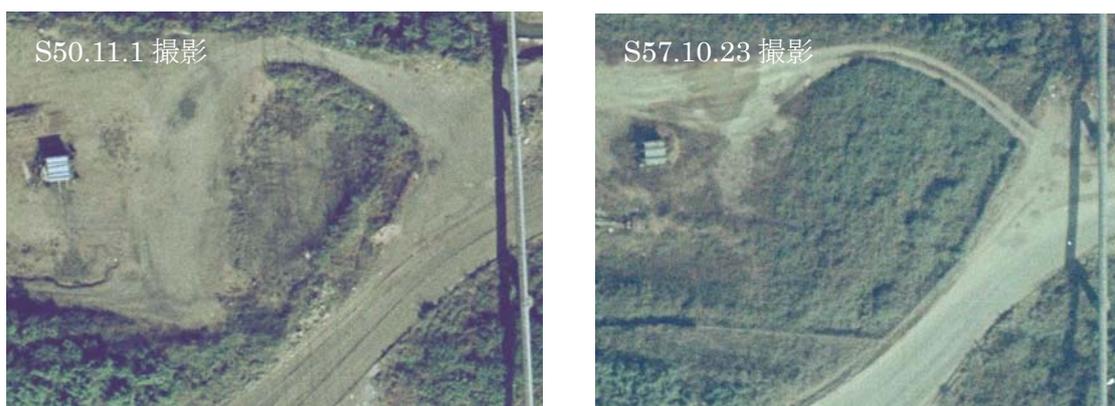
図 2-6 旧処分場東縁部

当該場所は、昭和 48 年 11 月から廃棄物最終処分場として使用されたが、周囲の囲いは不法投棄や侵入を防止するために十分なものではなかったと考えられる。土地所有者等からのヒアリングで、当時は不法投棄があったとの証言が得られており、土地所有者が昭和 51 年 12 月に不法投棄を防止するためのフェンス (H=1.8m) 等を設置している。(図 2-6)

フェンス設置に前後して、PCB 高濃度箇所は盛り土され、その後、平成 5 年に処分場の埋立終了時にさらに盛り土がなされている。
