IH クッキングヒータ用調理器具の安全性評価

Safety Evaluation of the Cooking Ware for IH Cooking Heater

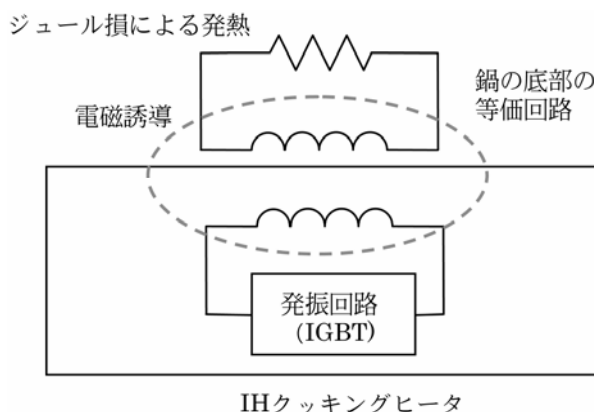
図 1 IH クッキングヒータの概要図

IH クッキングヒータは、図 1 に示すように電磁誘導により金属製鍋（主に鉄製・オールメタル対応をうたい、銅製、アルミニウム製鍋が加熱可能な製品もある）自体を加熱する。そのため、導電性のない土鍋や耐熱ガラス鍋のような厨房器具には適用できなかった。しかし、「電磁調理器用非金属製容器」の実用新案¹⁾等で課題の解決を図り、IH クッキングヒータへの適用が可能となった。

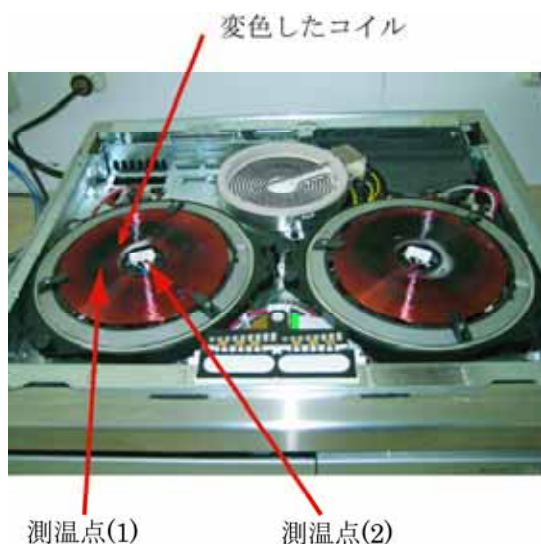
図3 コイルの変色状況および熱電対の測温点

土鍋の外側に導電性膜を焼き付けた製品でリスクが顕在化する。直径180mmの導電性薄膜を図2(a)のように底(外側)に転写した土鍋に、水2Lを入れ、R型熱電対を図3で示す位置のトッププレート表面に設置した。2kWのIHクッキングヒータで加熱した状況を、温度とともに消費電力(火力)をデータロガーを用いて測定、記録した。このとき、消費電力は、図4に示す測定回路のように、IHクッキングヒータ入力側(商用電源)の電流・電圧の測定器による演算処理値である。また、SGマークの認証基準への適合の可否を調べるため、IH標準機⁵⁾による出力測定も実施した。

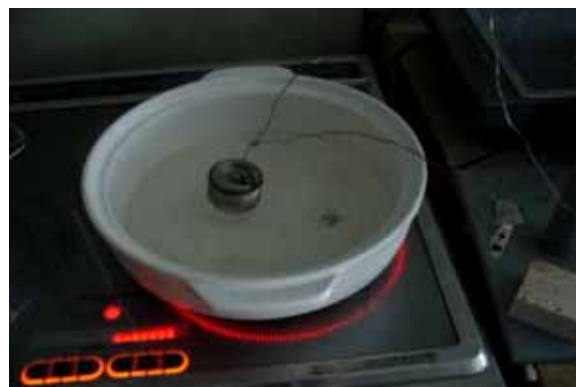
鍋に1Lの水を入れ、鍋底にシリコン栓を密着させ、もちやうどんが鍋底に密着し部分的に空だきになる状況を擬似的に再現した。実験の様子を図5に示す。沸騰時にシリコン栓が浮き上がらないように、金属リングの重りを取り付けた。シリコン栓中央部の温度は、栓に穴を開け熱電対を挿入した。水温やシリコン栓中央部の温度は、R型熱電対を用い、データロガーで連続してデータを収集した。

図5 発熱体の損傷試験

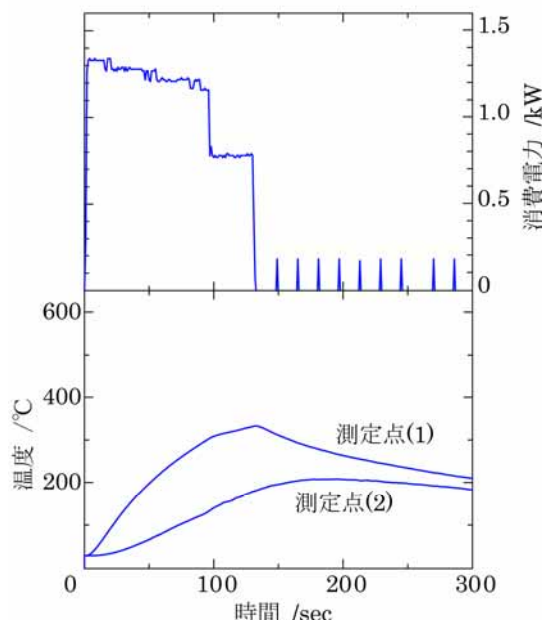
図6に、加熱時の温度変化を示す。図2(b)タイプの土鍋は、発熱体がIHクッキングヒータのコイルに近い。そのため、輻射熱によりトッププレートの下に設置されているコイルを焼損する恐れがある。コイルは、細いエナメル線で耐熱性が乏しく、異常加熱により変色したり焼損したりする。

図6において、測定点(1)は発熱部直下の温度であり、急激に昇温する。測定点(2)はトッププレート下に過昇温防止センサが取り付けられている位置であ

るが、導電性膜がない部分で、昇温が緩やかである。消費電力が、約 120 秒の時点で 0kW になっているのは、過昇温防止センサが働き、IH クッキングヒータが停止したためである。この時、トッププレ

図 6 鍋底外側導電性膜の加熱温度変化

ト下の温度を留点温度計で測定した結果は、280 まで上昇し、コイルのエナメルに影響を与える可能性があることがわかった。

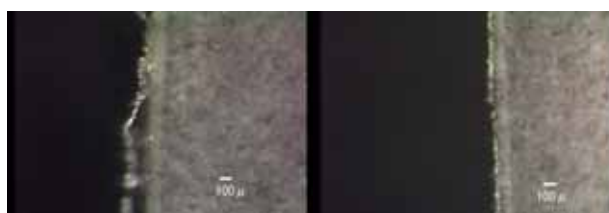
図9に導電性膜の実体顕微鏡断面像を示す。空だき状態では局部的な温度上昇により、導電性膜の溶断や剥離が観察された。

破損部 正常部
図9 導電性膜の実体顕微鏡断面像
