3.4 ヨシ原移植後の事後調査

平成24年度にヨシ原の拡大を目的として、ヨシ原保全区域のうちB地区において、改変される区域のヨシ根基土を活用した移植が実施された。

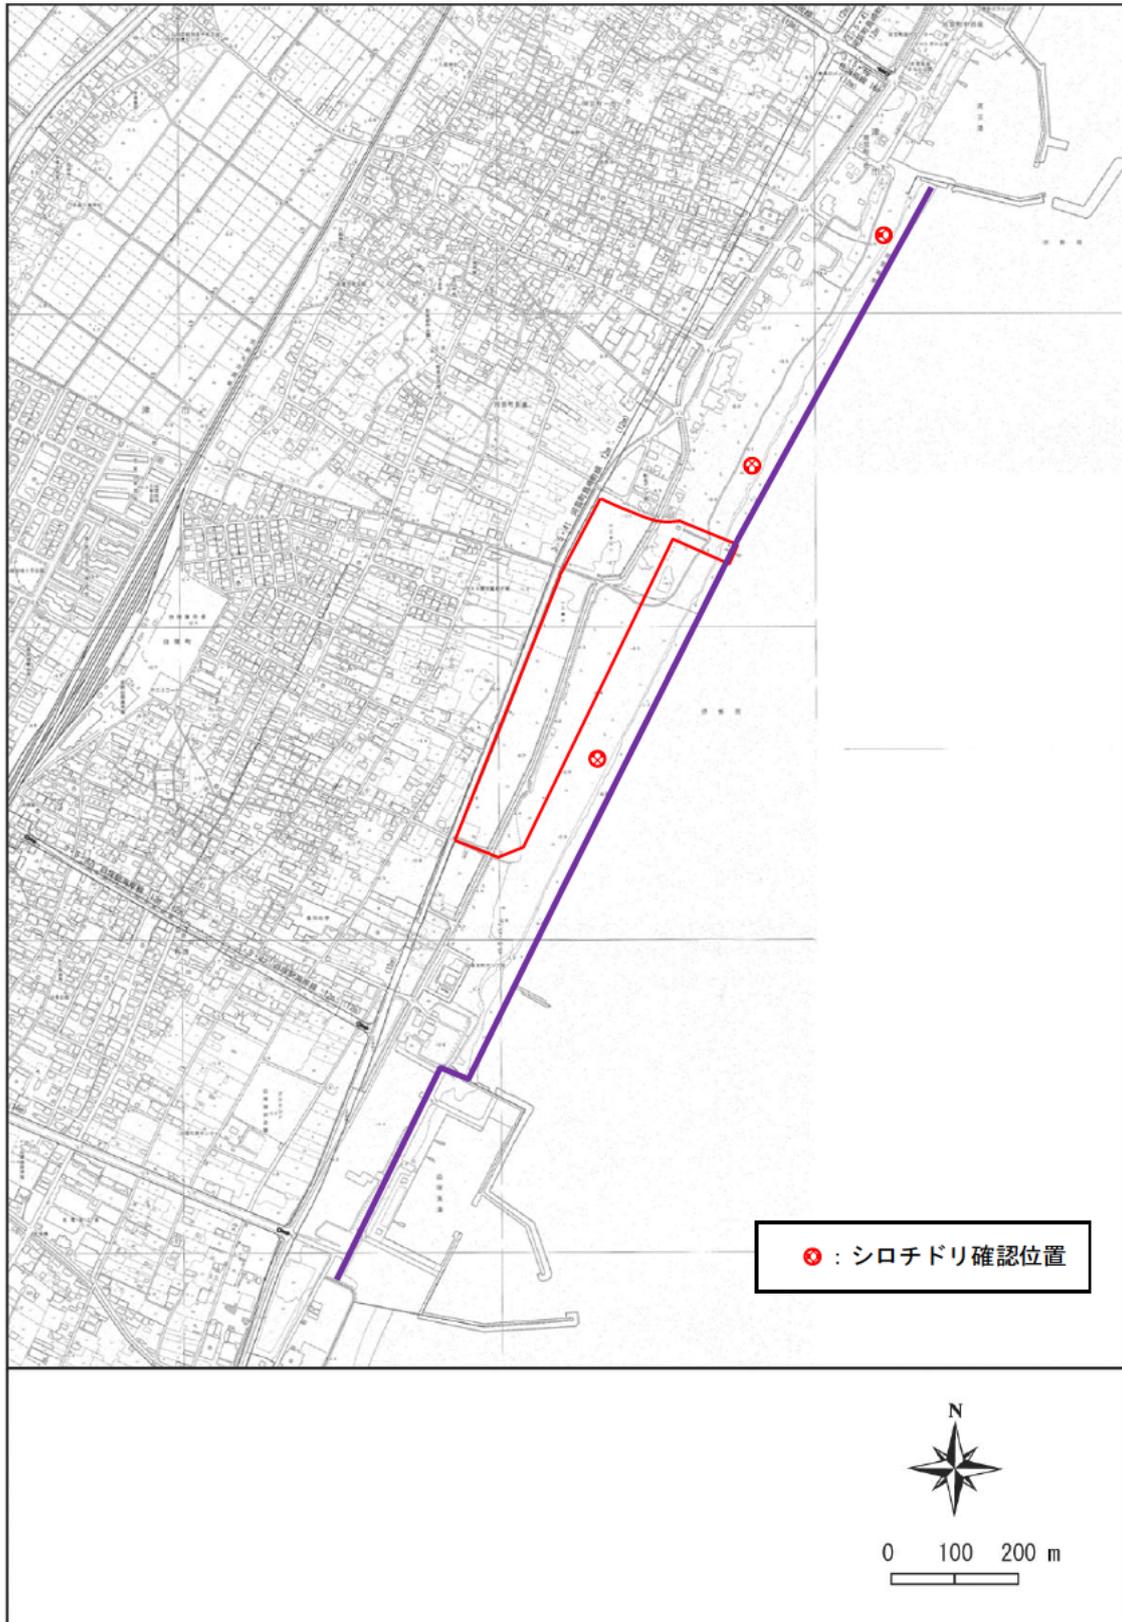
図 3.3-2 特筆すべき種の確認位置（満潮時）

そのうち、特筆すべき種としてシロチドリ、ウミネコ、コアジサシの 3 種を確認した。確認した特筆すべき種の確認位置を図 3.3-2 および図 3.3-3 に示す。

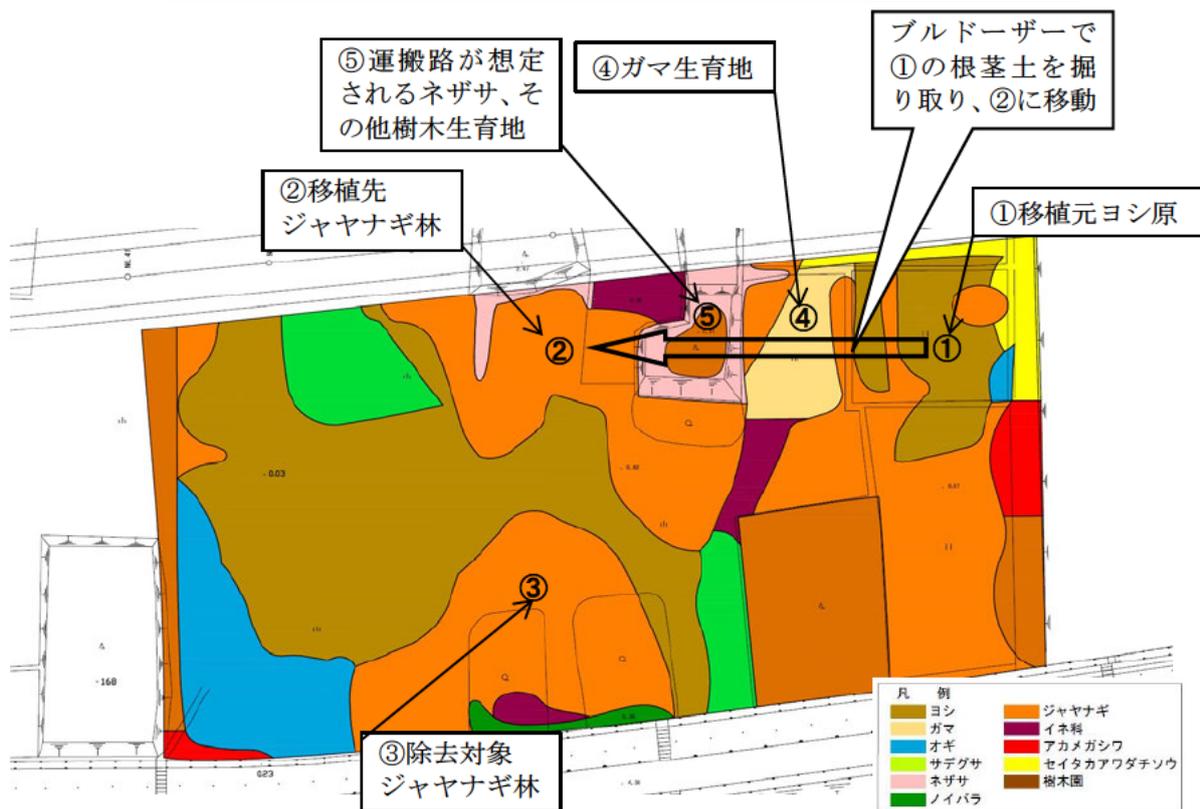
図 3.4-1 ヨシ原の移植計画

ヨシ原の移植計画を表 3.4-1 及び図 3.4-1 に示す。

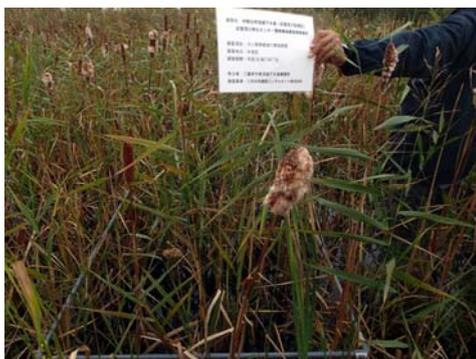
ヨシの生育状況

B 地区中央の既存ヨシ群落中心部及び平成 24 年度ヨシ移植地の中心部の 2 箇所において 1m × 1m のコドラートを 3 箇所設定し、ヨシの茎本数を計数した。また、コドラート内のヨシについて任意に 10 本を抽出し、茎の高さ、太さ(G.L. 上 10cm 及び G.L. 上 1.2m)を計測した。

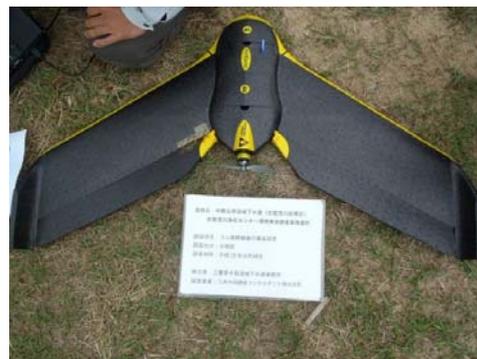
空中写真撮影用模型飛行機

模型飛行機により低高度空中写真を撮影し、空中写真をもとに植生図を作成した。

撮影に際しては、経年的な比較を行うことを想定し、異なる位置から複数枚の撮影を行いオルソ化処理を行った。

今回は、高度 90m から 22 枚の写真を撮影 (35 mm サイズ換算で 24 mm (画角 84.4 度)) し、地上解像度 3 cm pixel でオルソ化を行った。

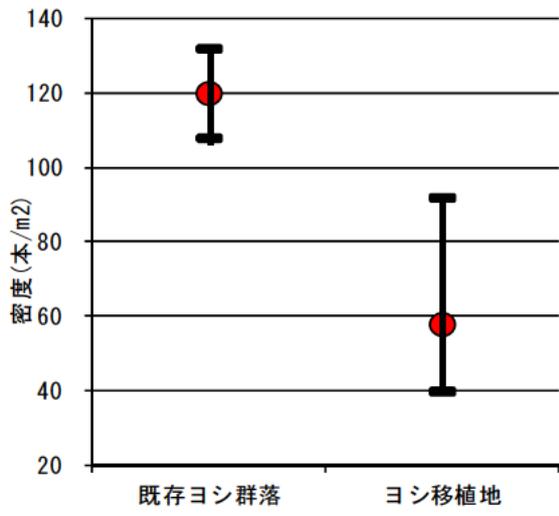
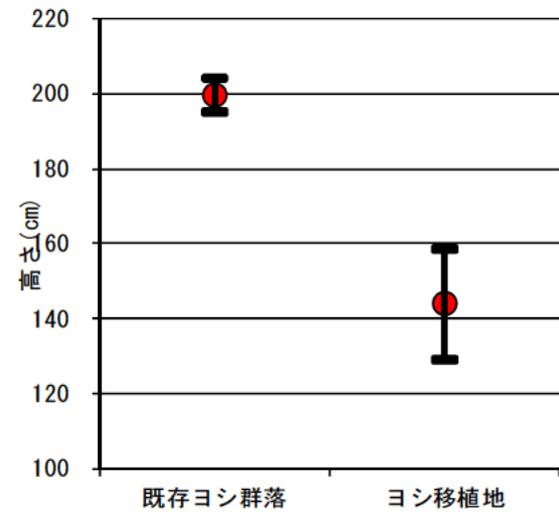
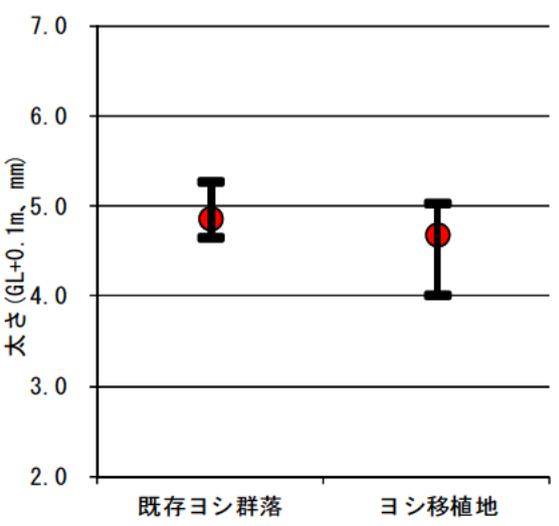
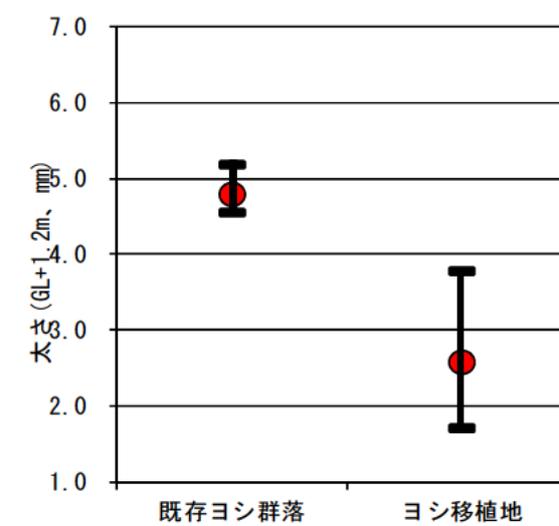
図 3.4-3 ヨシの生育状況調査結果 (計測値の平均)

現地調査の結果、ヨシの密度は、ヨシ移植地が 40～92 本/m²、既存ヨシ群落が 108～132 本/m² の範囲であった。ヨシの平均高さは、ヨシ移植地が 129.3～158.8cm、既存ヨシ群落が 195.3～204.3cm であった。ヨシの平均太さは、G.L.+0.1m でヨシ移植地が 4.02～5.04mm、既存ヨシ群落が 4.66～5.28mm の範囲であり、G.L.+1.2m でヨシ移植地が 1.72～3.79mm、既存ヨシ群落が 4.56～5.19mm であった。

ヨシ移植地と既存ヨシ群落の測定値を比較すると、単位面積当たりの平均基本数は 48%、平均高さは 72%、平均太さは G.L.+0.1m で 96.3%の生育状況であり、生育密度(単位面積当たりの基本数)が既存群落に劣るものの草丈(平均高さ)及び茎の太さは概ね同等であり、ヨシの生育状況は良好と考えられる。

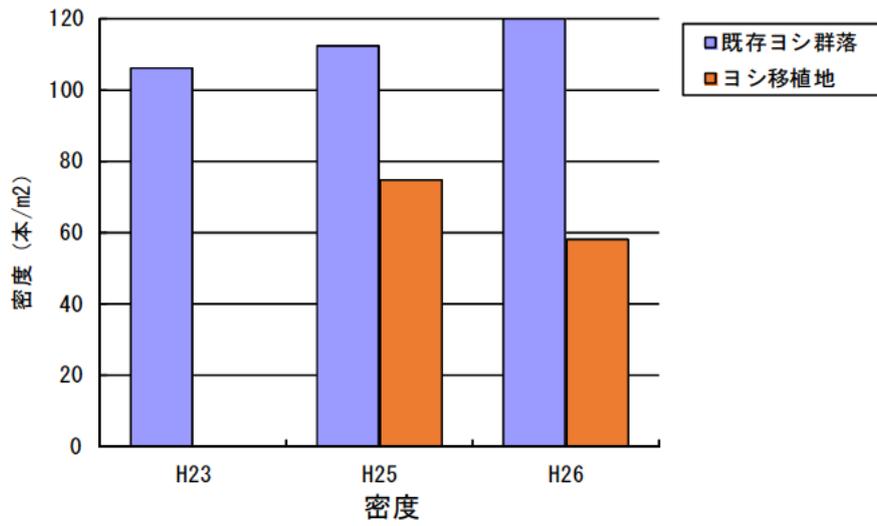
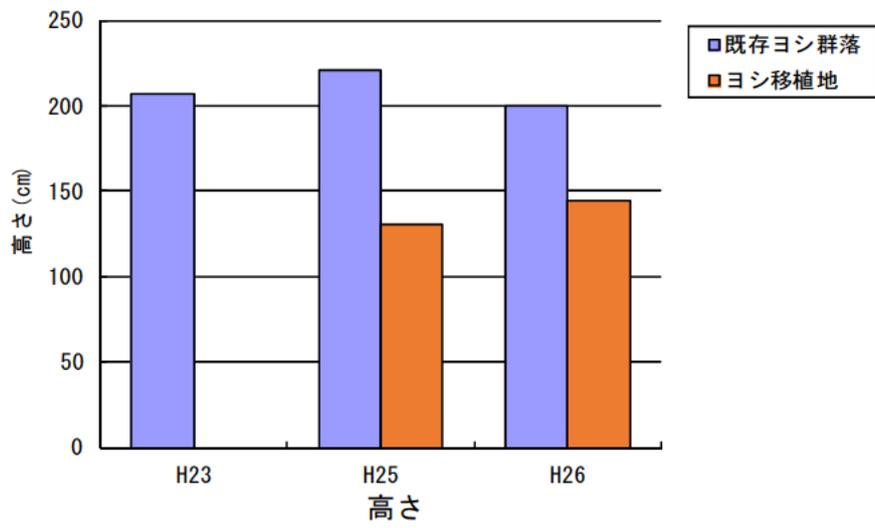
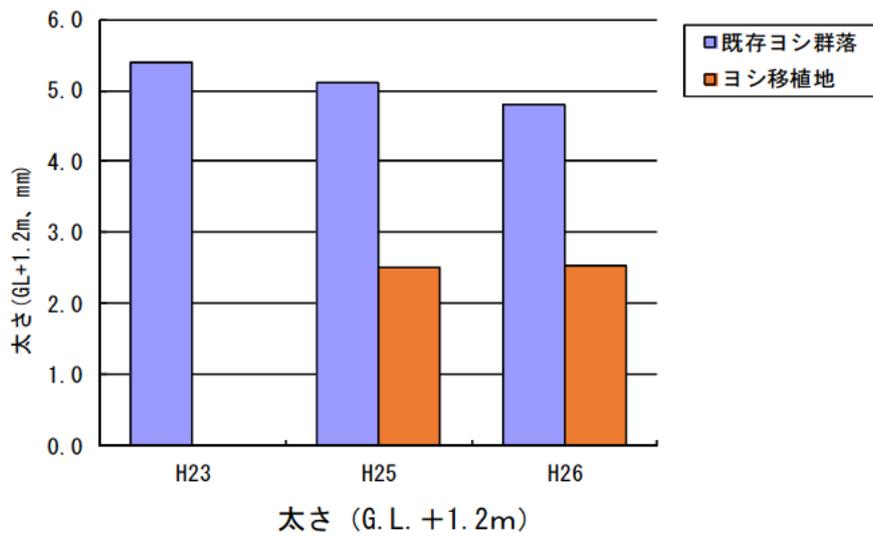
図 3.4-4 ヨシの生育状況の経年変化

既存ヨシ群落では、平成 23 年度の測定値を 100 とすると、密度（単位面積当たりの基本数）は平成 25 年度が 106、今年度が 113 であり、草丈(高さ)は平成 25 年度が 107、今年度が 97、平均太さ(G.L.+1.2m)は平成 25 年度が 94、今年度が 89 となっており、各年とも同様な生育状況と思われる。

ヨシ移植地では、平成 23 年度のヨシ群落での測定値を 100 とすると、密度（単位面積当たりの基本数）は平成 25 年度が 70、今年度が 52 であり、草丈(高さ)は平成 25 年度が 63、今年度が 65、平均太さ(G.L.+1.2m)は平成 25 年度が 47、今年度が 50 となっていた。

ヨシ移植地では、平成 25 年度と今年度ではほぼ同様な生育状況であり、1 年程度では大きな変化が認められないことから、今後の生育状況の確認については隔年から数年に 1 度の経年的なモニタリングにより監視することが望ましい。

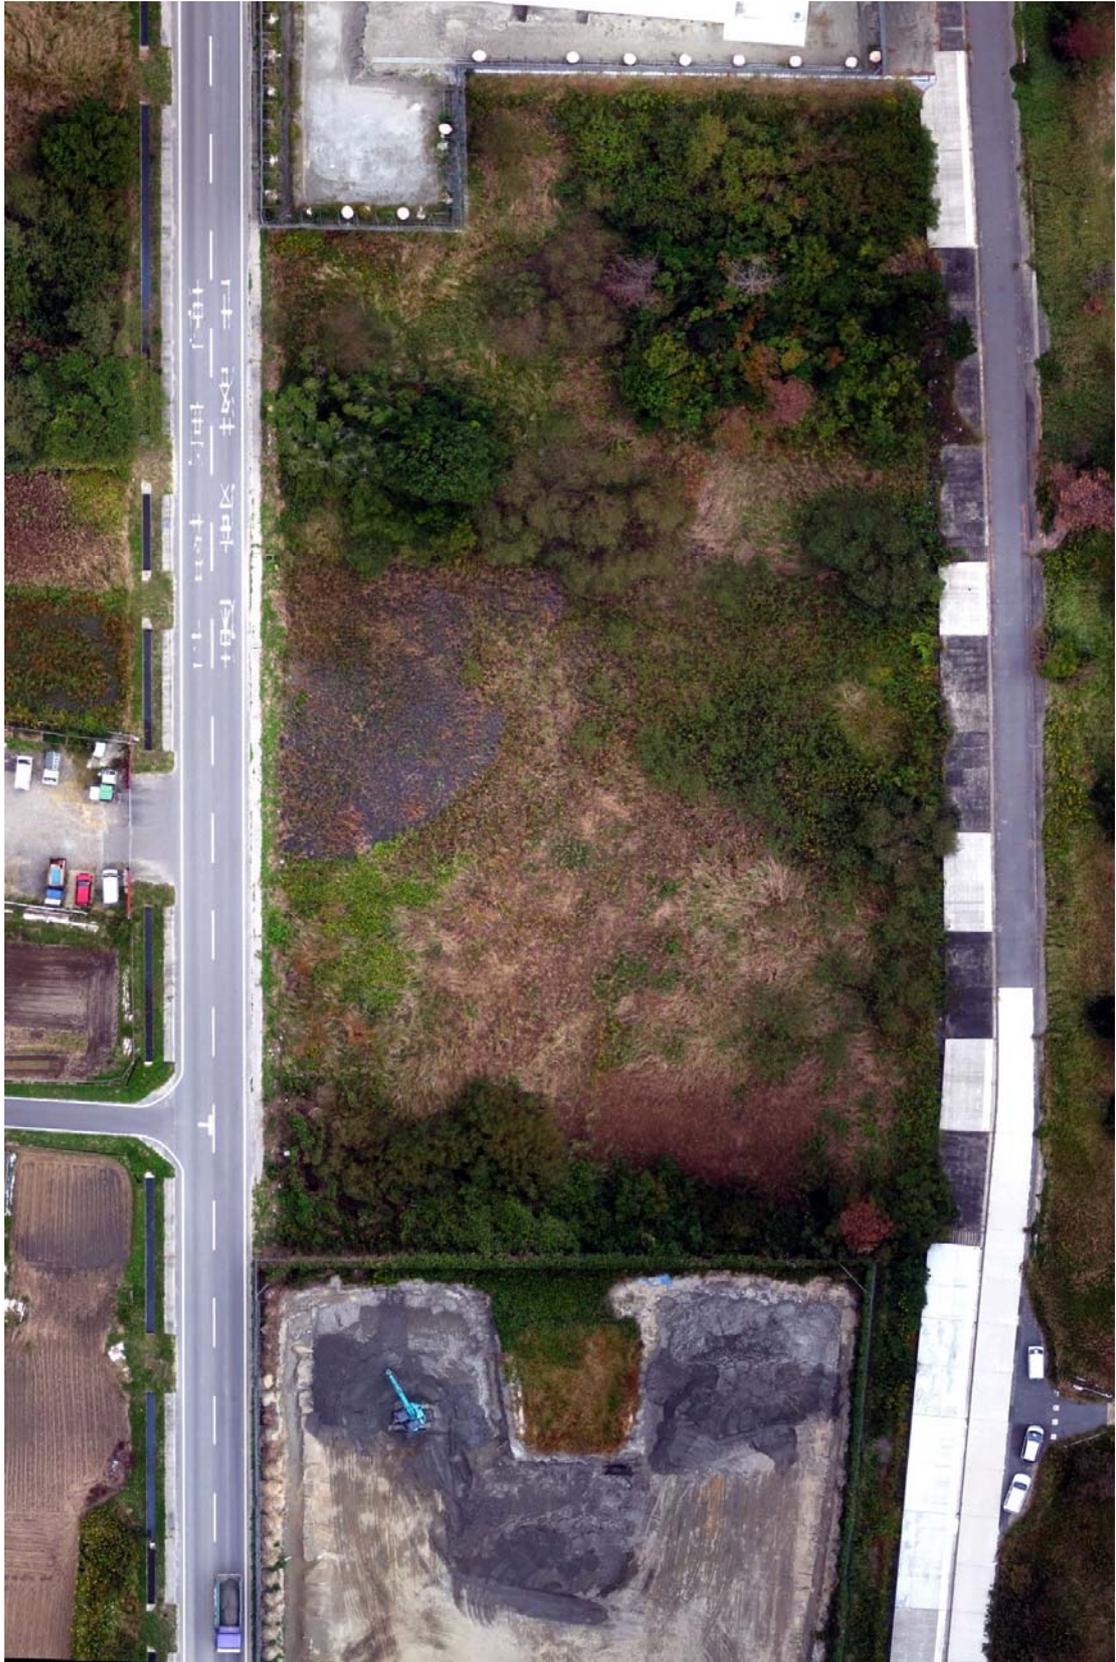
写真 3.4-2 低高度空中写真

低高度空中写真を、写真 3.4-2 に示す。これをもとに、現地踏査結果を踏まえ現存植生図を作成し、植生面積を算定した。現存植生図を図 3.4-5 に、群落面積を表 3.4-5 に、経年変化の状況を図 3.4-6 示す。

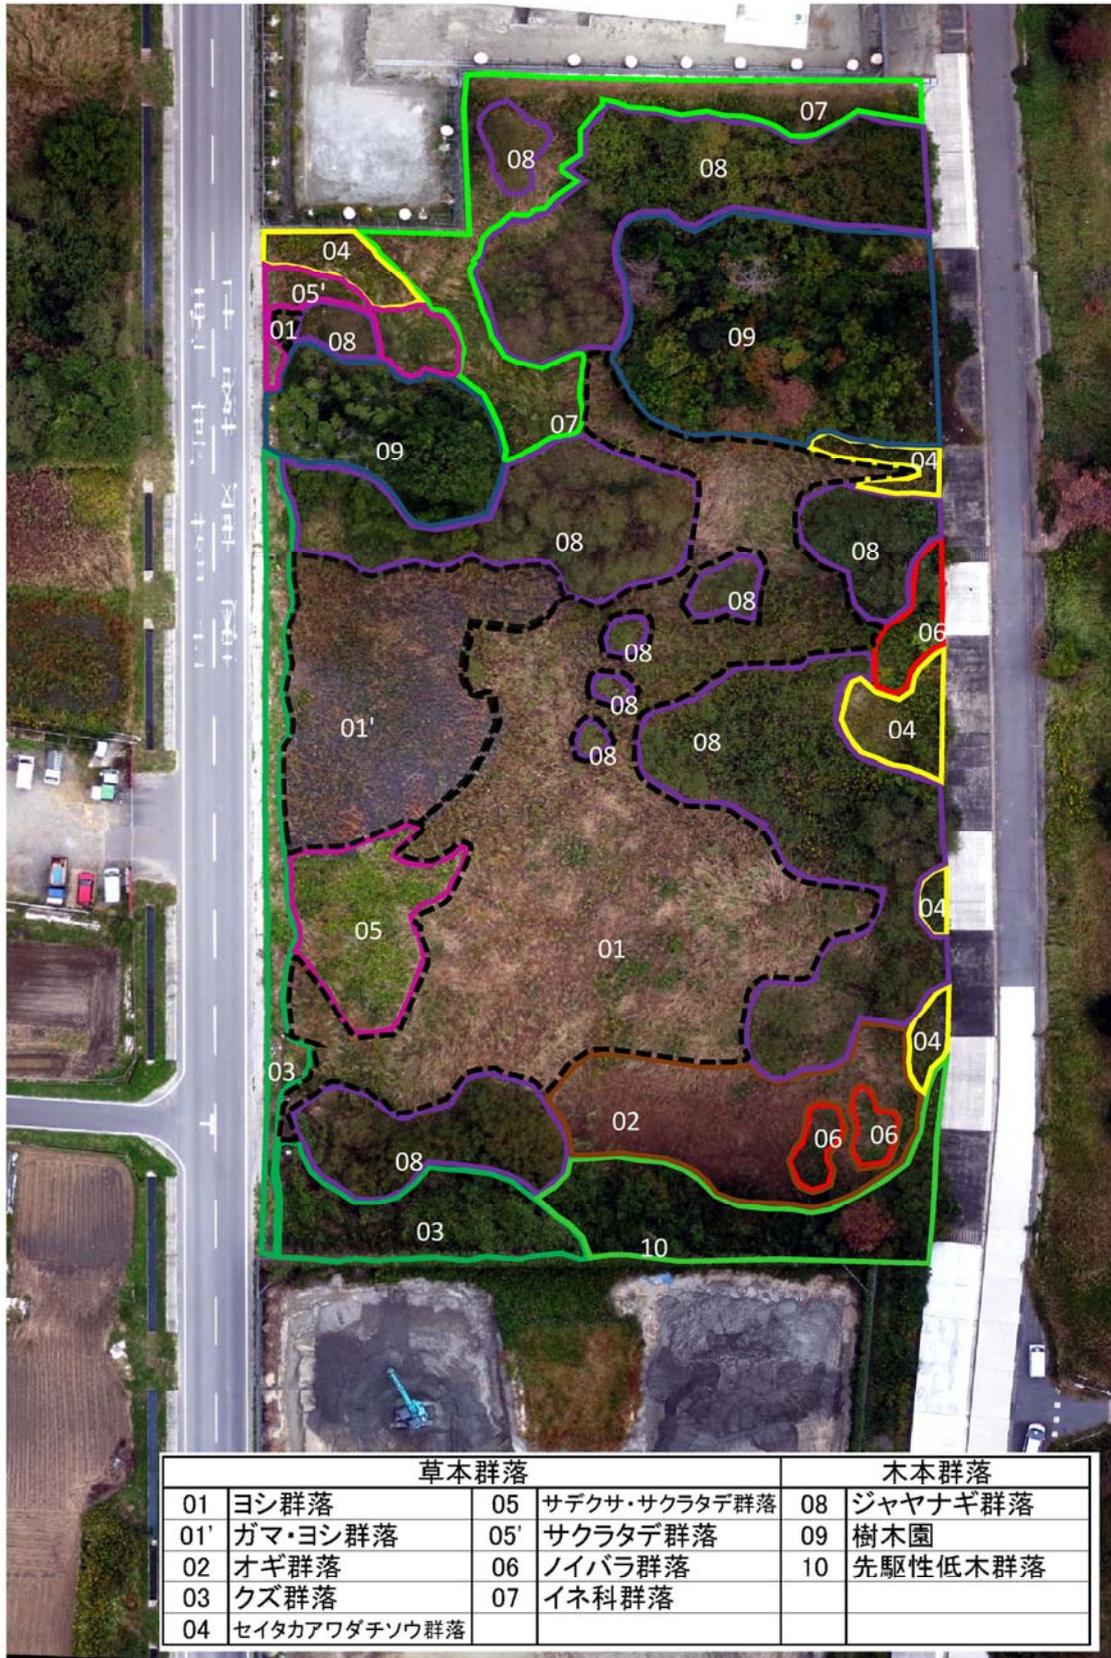
図 3.4-5 現存植生図

現在の植生は、最も優先する群落がジャヤナギ群落であり、次いでヨシ群落となっている。全体に占める湿性植物群落は、ヨシ群落、ガマ・ヨシ群落を合わせた 30%である。

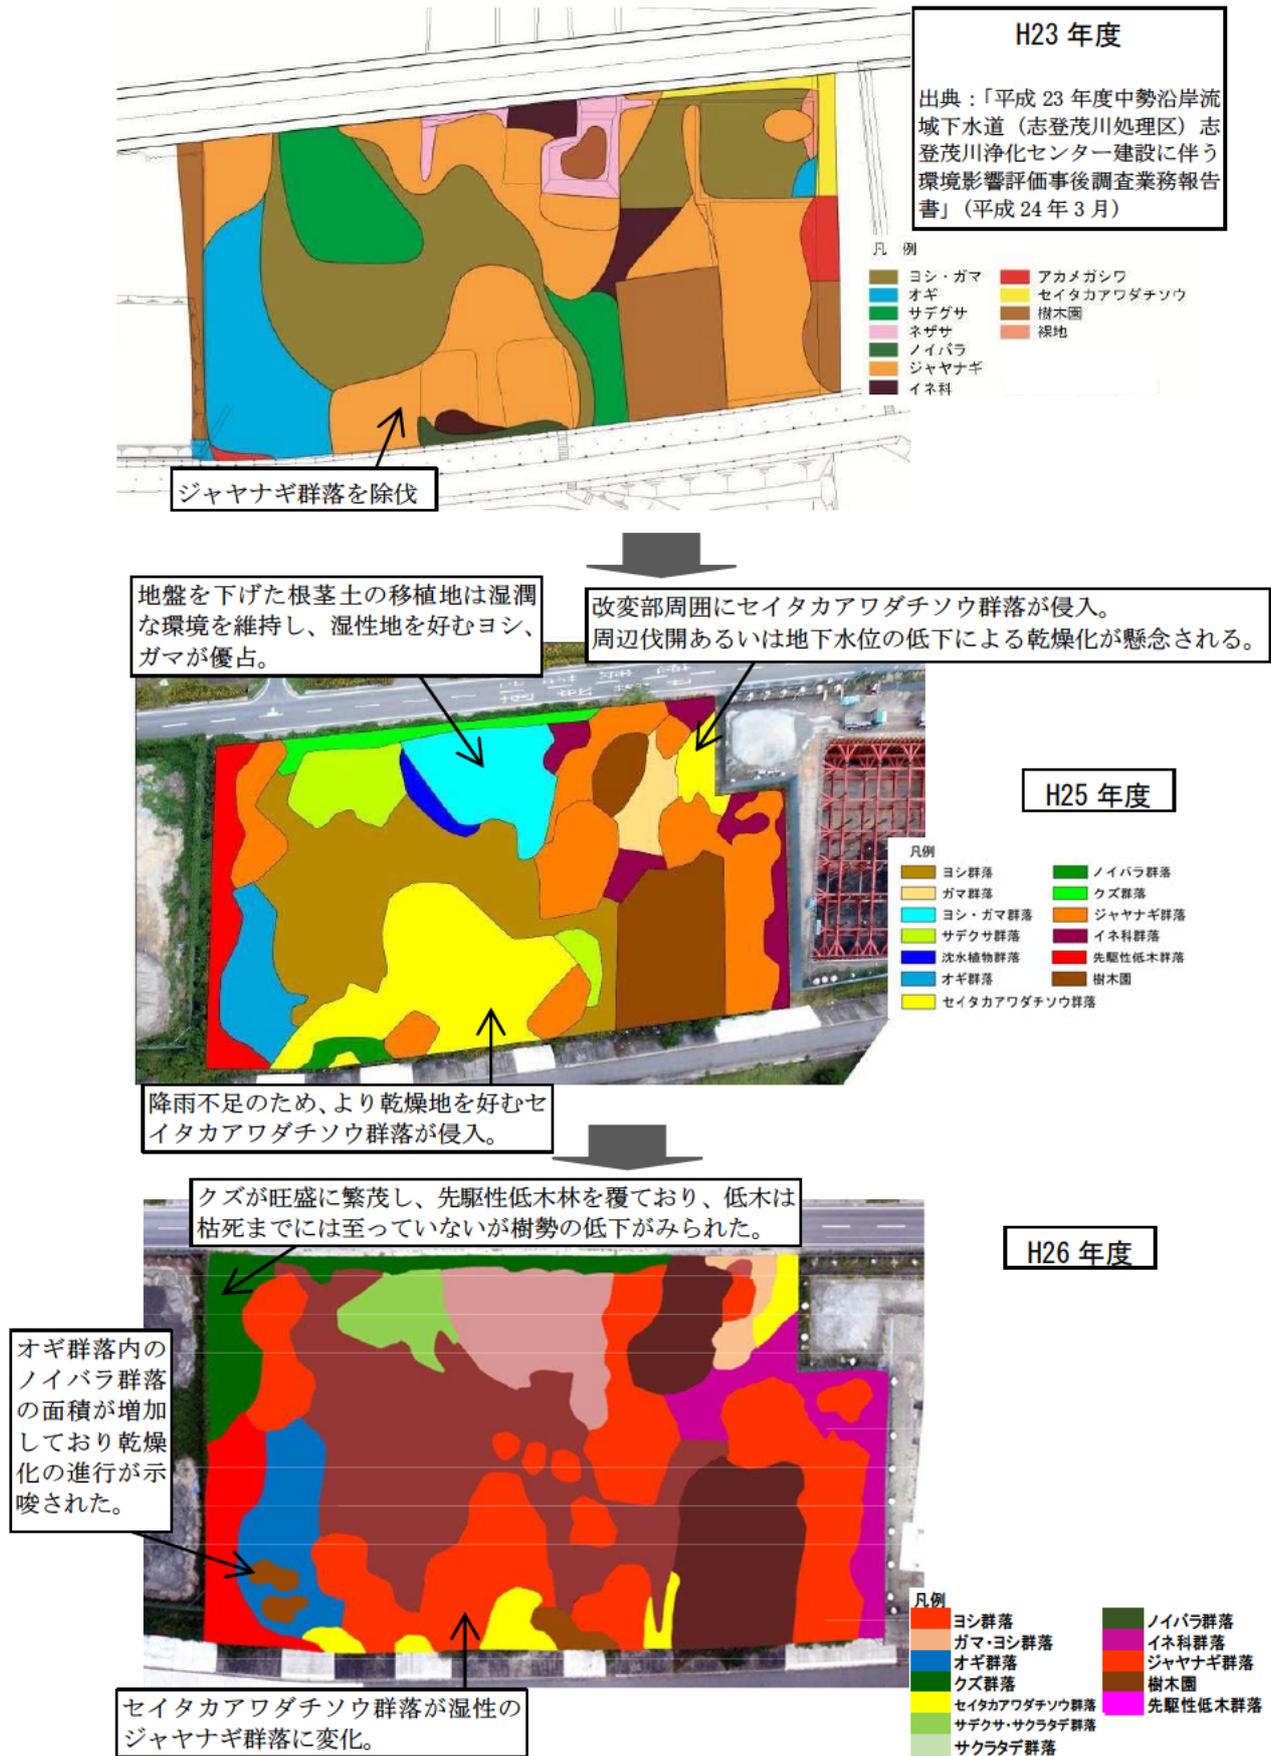
図 3.4-6 植生の比較

昨年度調査結果と比較すると、ヨシ群落、ガマ群落およびセイタカワダチソウ群落を除く草本群落（サクラタデ群落、サデクサ等群落、イネ科群落など）、樹木園では概ね変化なく、セイタカワダチソウ群落が減少し、その分ジャヤナギ群落が増加している。これは一昨年度除伐されたジャヤナギが、昨年度は少雨による乾燥傾向の中でセイタカワダチソウが優占していた区域(ヨシ原保全地の南東部)において今年度は分布勢力を増加させたものと考えられる。

今後もヨシ原の健全性を維持するためには、ヨシ群落、ガマ群落等の抽水植物群落を注視することに加えて、これらの群落と競合するセイタカワダチソウ群落およびジャヤナギ群落にも着目してモニタリングしていくことが必要である。

なお、ジャヤナギの対策として、昨年度同様の伐採も考えられるが、周辺からの種子の供給もあり根絶は困難と考えられる。したがって、伐採するとともに、ヨシ保全の観点から、ある程度の水深（現在のヨシ・ガマ群落と同様の水深）まで切り下げることが一つの案として考えられる。
