【議題1】硫化水素ガス発生抑制対策(第1段階)の進捗状況について

- 平成24年11月15日 行政代執行の着手
- 平成24年12月20日 井戸の設置工事開始
- 平成25年2月13日 霧状酸化剤注入装置の設置
- 平成25年2月15日 霧状酸化剤の注入開始(ロット1)1地点
- 平成25年2月28日 霧状酸化剤の注入(ロット1)7地点
- 平成25年3月14日 霧状酸化剤の注入(ロット2)8地点

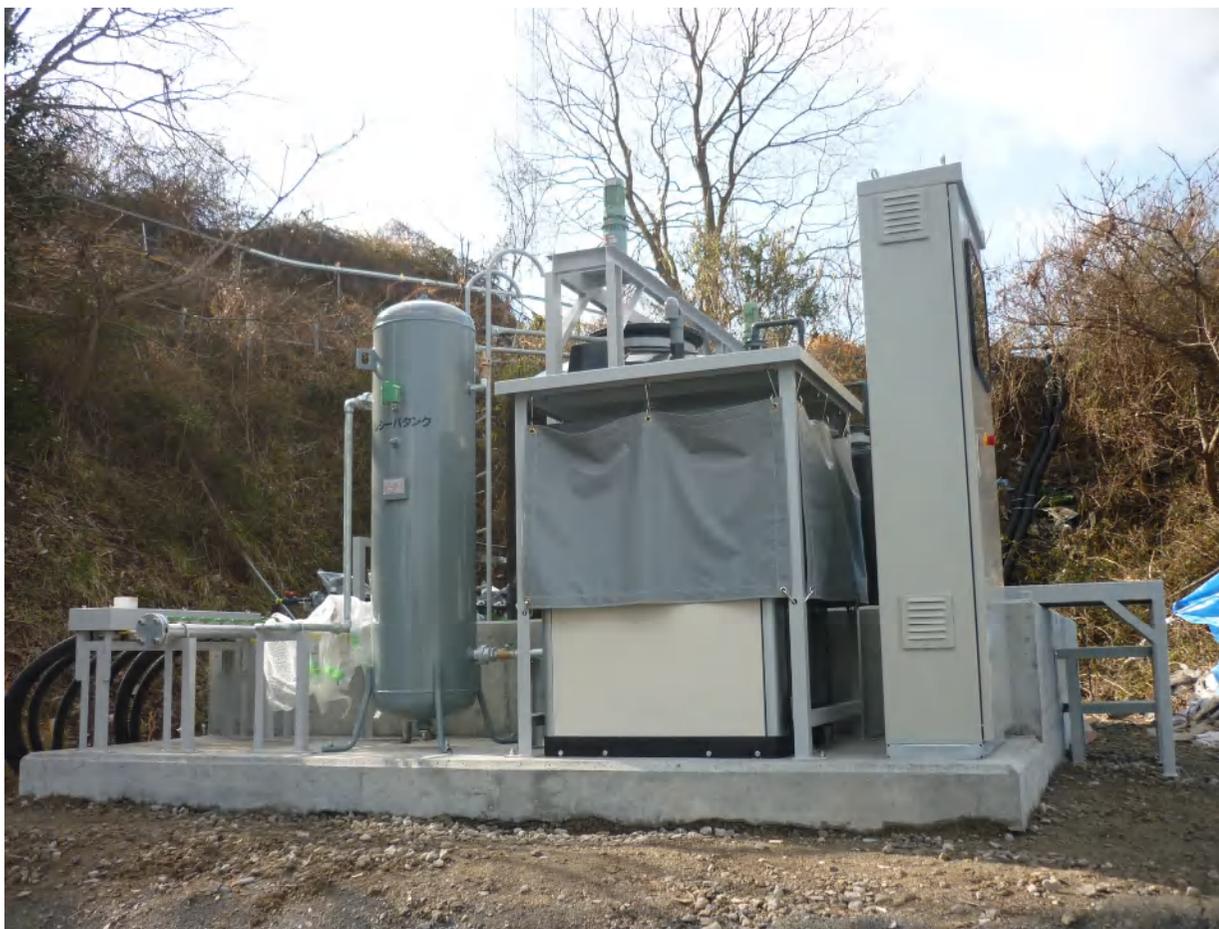
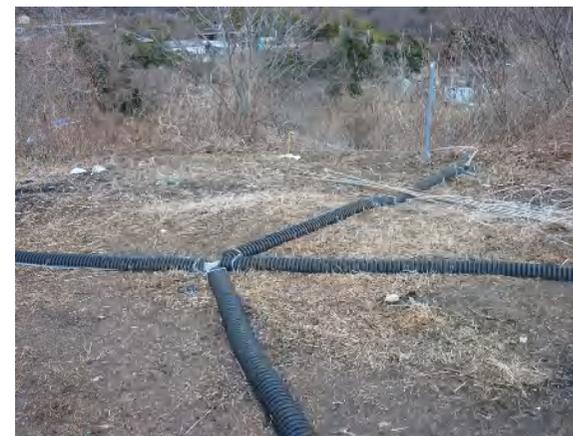
# 霧状酸化剤注入装置の設置

配管の状況

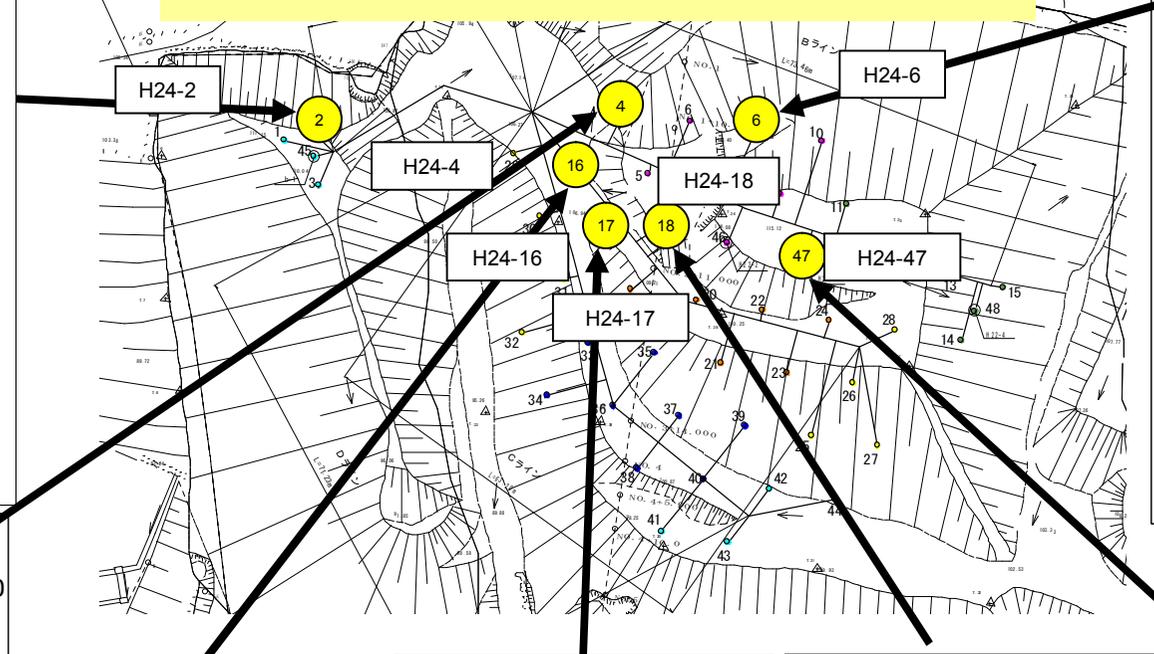
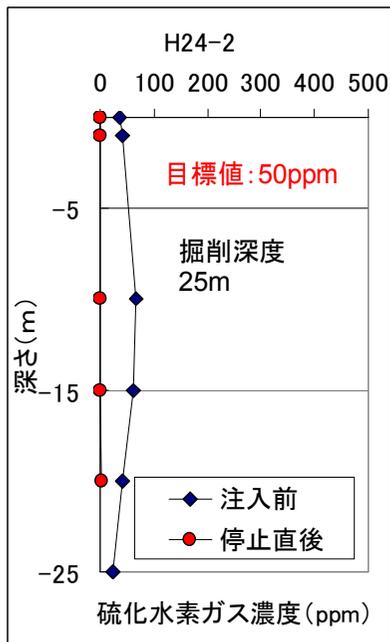
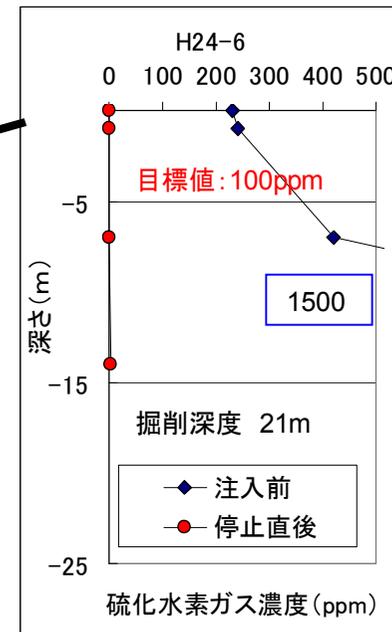
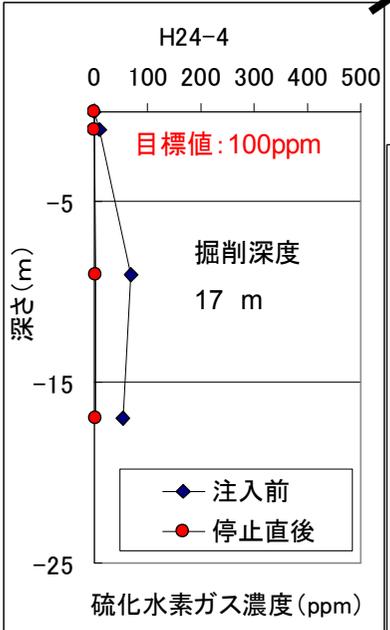
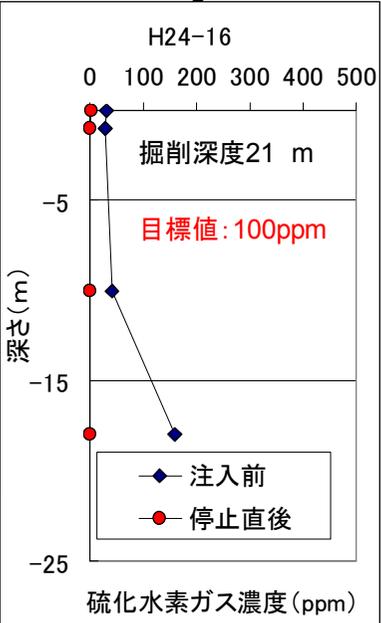
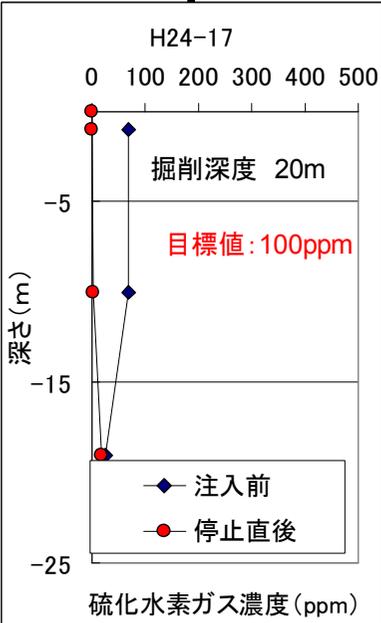
## 霧状酸化剤注入中の効果確認状況2 注入期間(2週間 2月28日~3月13日)
