杜 の 街 開 発 事 業
に 係 る 事 後 調 査 報 告 書
(Ⅰ期工事区域：供用後)
(Ⅱ期工事区域：工事中)
(Ⅲ期工事区域・7工区：工事中)

平成 28 年 5 月

三交不動産株式会社

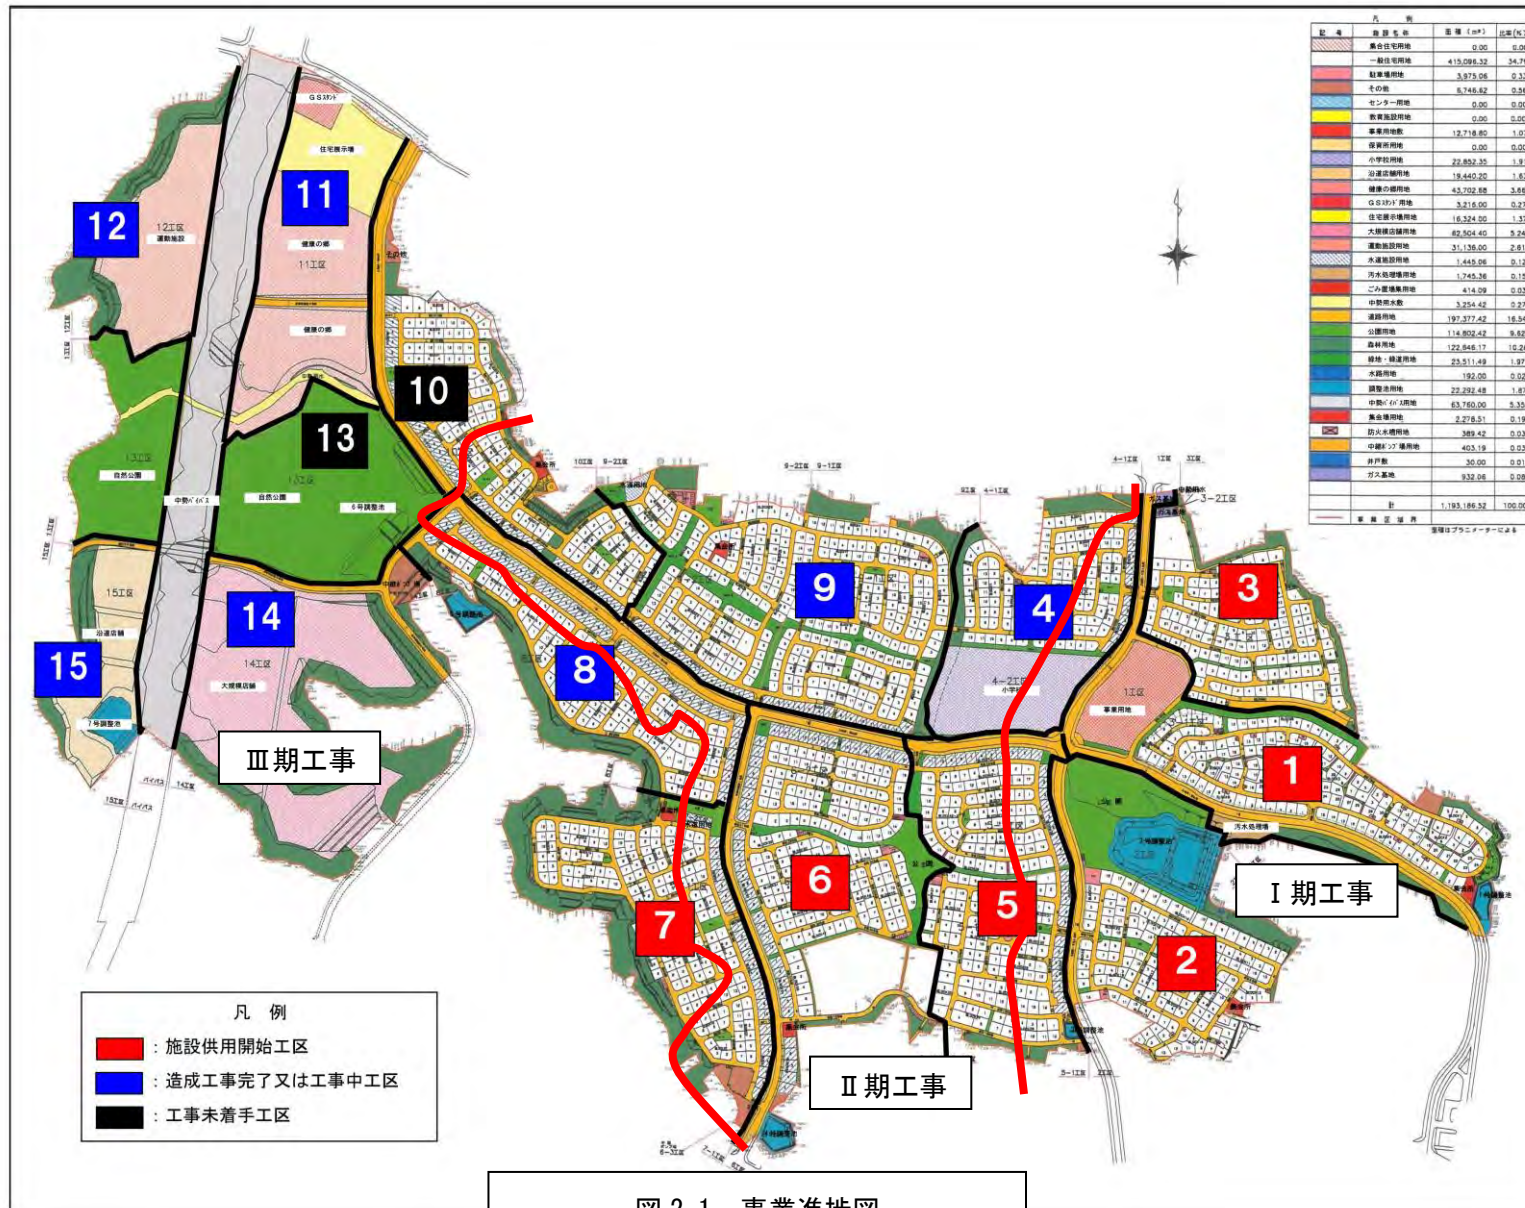
図 2-1 事業進捗図

平成 28 年 3 月現在の工事の進捗状況は、次のとおりです。(図 2-1 参照)

- ・ I 期工事区域 — 造成工事及び舗装、植栽工事が完了し、ほぼ全域で供用
- ・ II 期工事区域 — 工事中及び一部供用
- ・ III 期工事区域 — 工事中及び一部供用
