**第6回 平成28年度
三重県河川整備計画
流域委員会**

二級河川 前川

平成28年12月26日

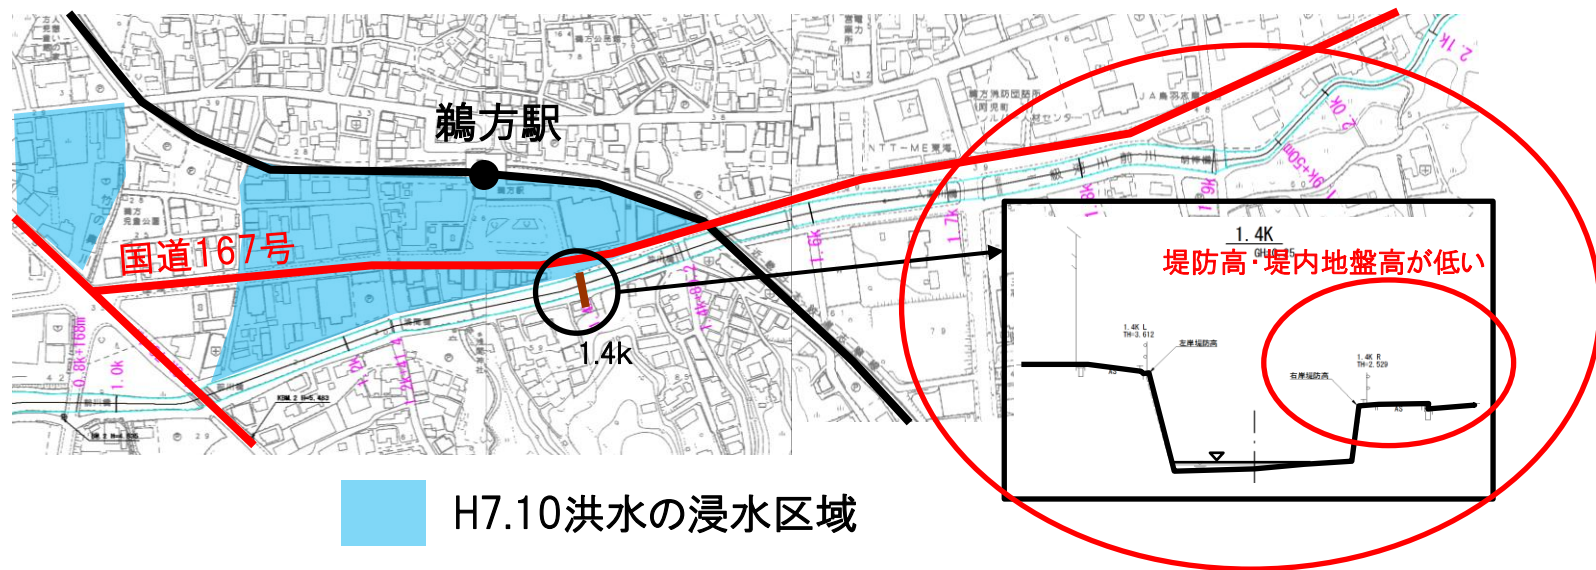
A3 水害統計によると既往の浸水被害は、内水氾濫が主な原因であるが、一部で有堤部からの溢水が原因の浸水被害も含まれる。

堤防高・堤内地盤高が低くなっている浅間橋付近の右岸からの溢水により鶉方駅付近が浸水したと考えられる。

- ✓ H7.10.1~10.2 豪雨 床上107 床下20 1時間最大雨量109mm
- ✓ 水害原因:内水氾濫、有堤部溢水(堤防高・堤内地盤高が低い浅間橋付近の右岸からの溢水と考えられる)

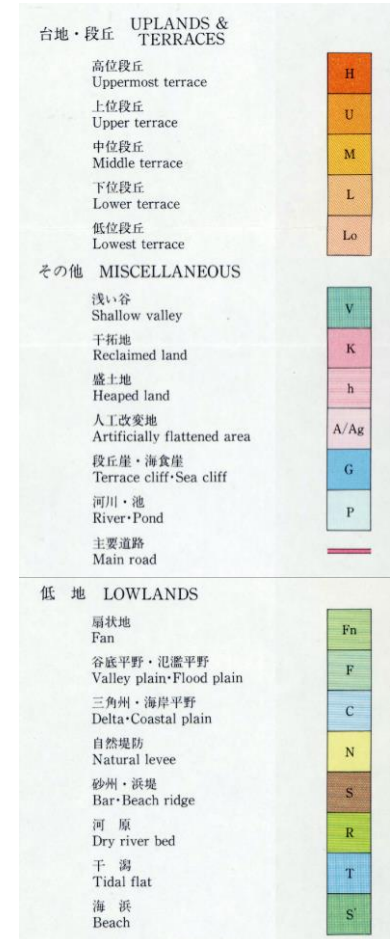
- 前川流域内の地形は、広い部分を上位段丘が占めている。
- 沿川は浅い谷となっており、市街地が発展している河口部付近は盛土及び、海岸平野となっている。

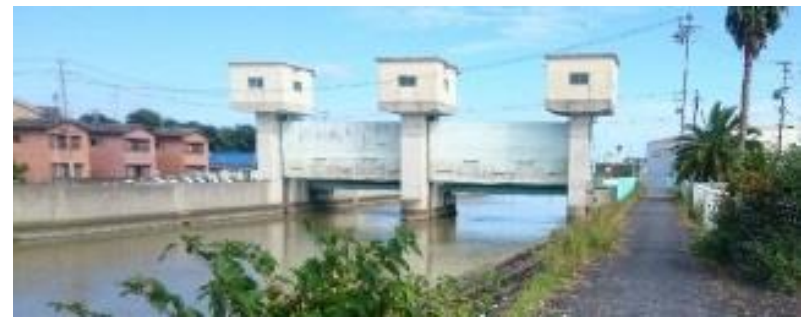
前川防潮水門(鵜方水門)：写真

□ 平成10年3月に、河口部に高潮対策として前川防潮水門(鵜方水門)を設置

□ L1津波※1が発生した場合の津波高はT.P.+3.5mである

□ 前川防潮水門の高さはT.P.+3.0mである

□ 前川防潮水門：耐震性に課題

・門柱等の補強が必要
