[成果情報名] 獣害防護柵（ワイヤーメッシュ柵）の下部補強に直管パイプが有効

[要約] 線径 3.2 mmで下部が補強されていないワイヤーメッシュ柵は、線径 4.0 mm以上のワイヤーメッシュ柵よりも損傷が多いが、下部を直管パイプで補強することで下部の損傷を少なくできる。

[担当] 三重県農業研究所 地域連携研究課 鬼頭 敦史、山端 直人

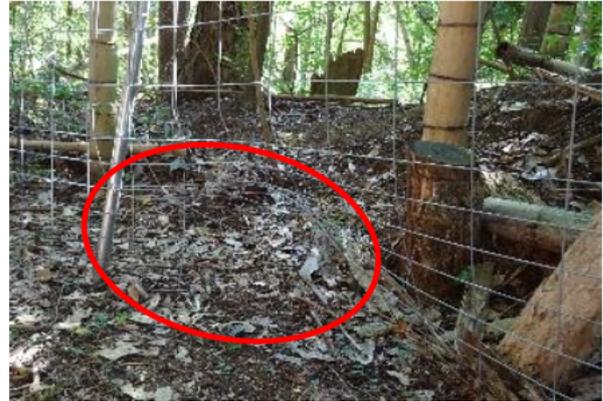
図2 野生獣による下部損傷の例

1. 線径 3.2 mmのワイヤーメッシュ柵を設置した集落では、防護柵の強度不足がイノシシ、シカの侵入原因であると考えている所が多い（図1）。特に柵下部の損傷（図2）が多く見られるが、直管パイプで下部補強することが柵下部の損傷を減少させるのに有効である（表1）。
2. 直管パイプによる補強方法は、ワイヤーメッシュ柵の支柱及びメッシュ部の地際（地面から 15 cm以内）に直管パイプを結束線（#21）で複数箇所を結束し、直管パイプ（直径 19.1 mm）を固定させる（図3）。
3. 直管パイプで補強する場合の資材費は約 150 円/m（表2）である。

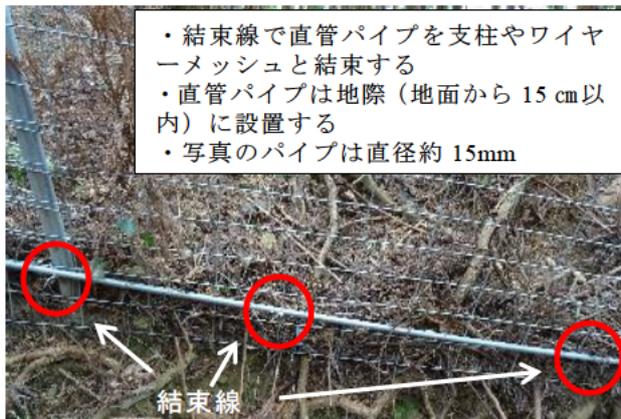
図3 直管パイプで下部を補強されたワイヤメッシュ柵の例
